Rapport d'enquête sur accident maritime

Abordage

entre le vraquier «OAKBY»
et le senneur «PACIFIC CHALLENGER»
Détroit de Juan de Fuca (Colombie-Britannique)
4 août 1993

Rapport numéro M93W0007

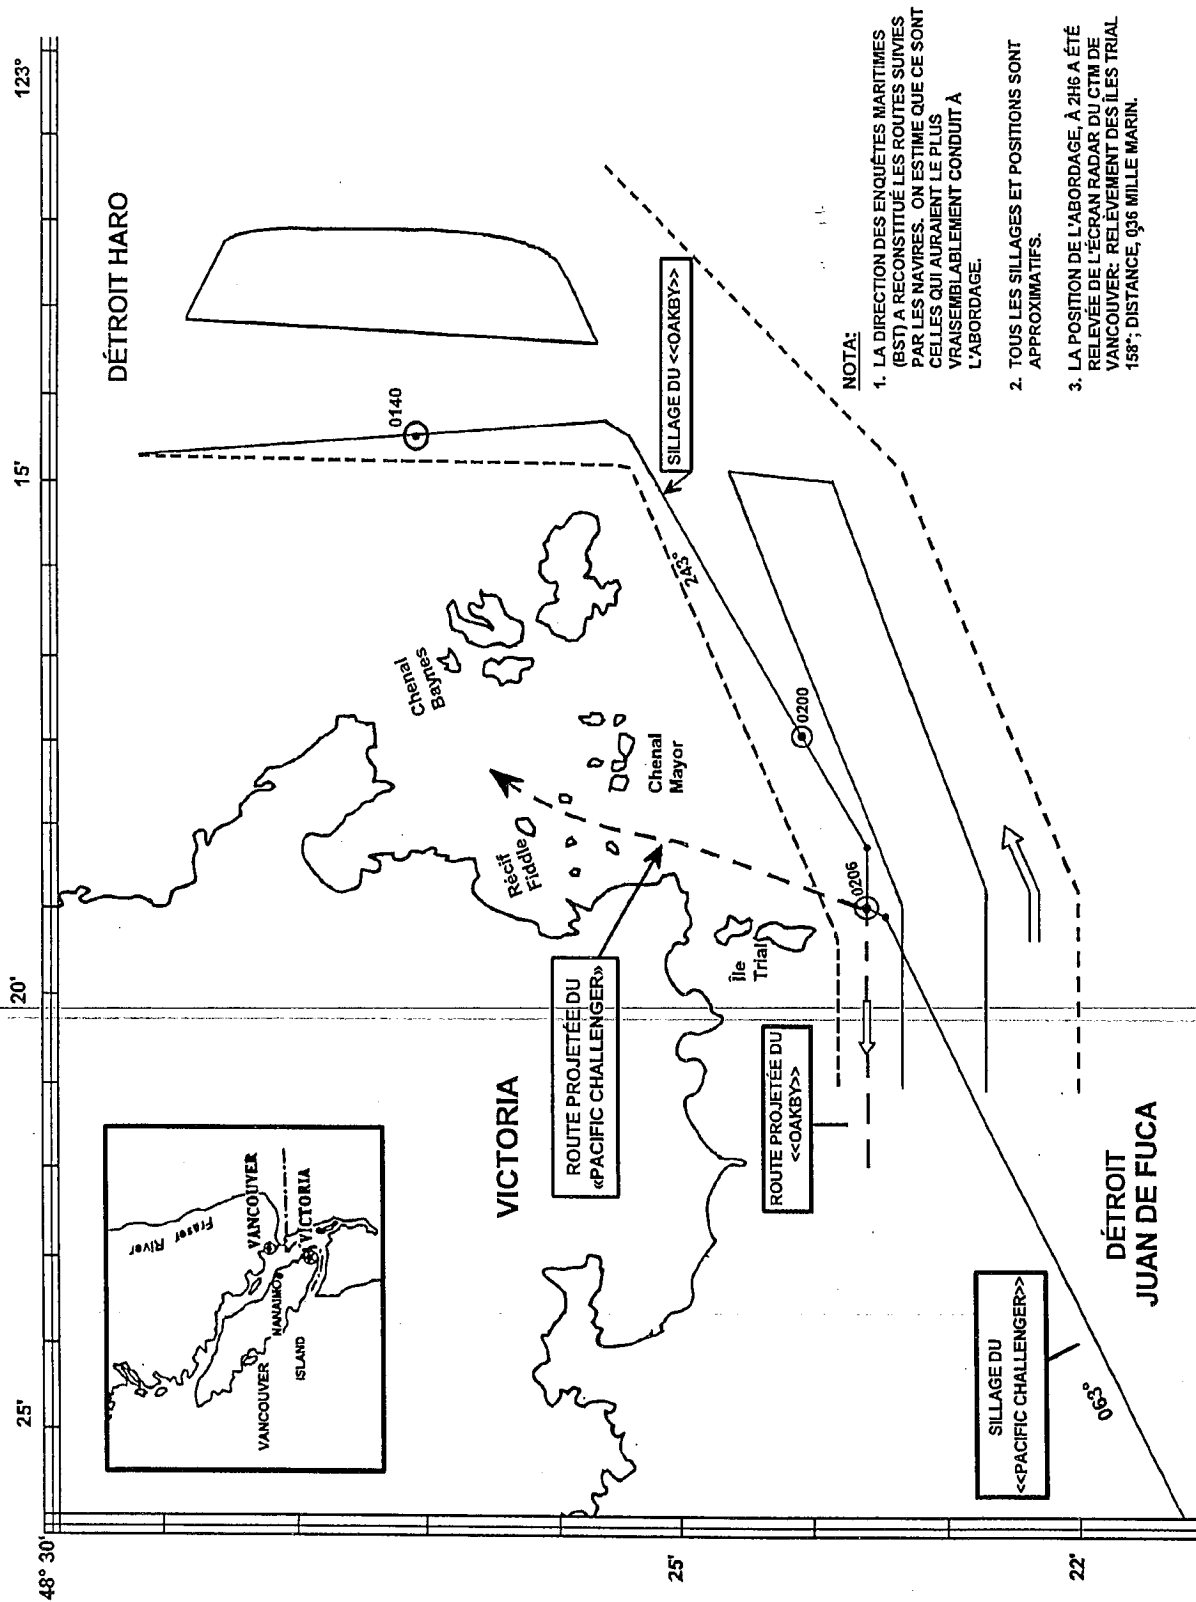
Annexe A - Croquis du secteur de l'événement

- NOTA:
1. LA DIRECTION DES ENQUÊTES MARITIMES (BSI) A RECONSTITUÉ LES ROUTES SUIVIES PAR LES NAVIRES. ON ESTIME QUE CE SONT CELLES QUI AURAIENT LE PLUS VRAISEMBLABLEMENT CONDUIT À L'ABORDAGE.
 2. TOUS LES SILLAGES ET POSITIONS SONT APPROXIMATIFS.
 3. LA POSITION DE L'ABORDAGE, À 2H16 A ÉTÉ RELEVÉE DE L'ÉCRAN RADAR DU CTM DE VANCOUVER. RELEVEMENT DES ÎLES TRIAL 158°; DISTANCE, 036 MILLE MARIN.

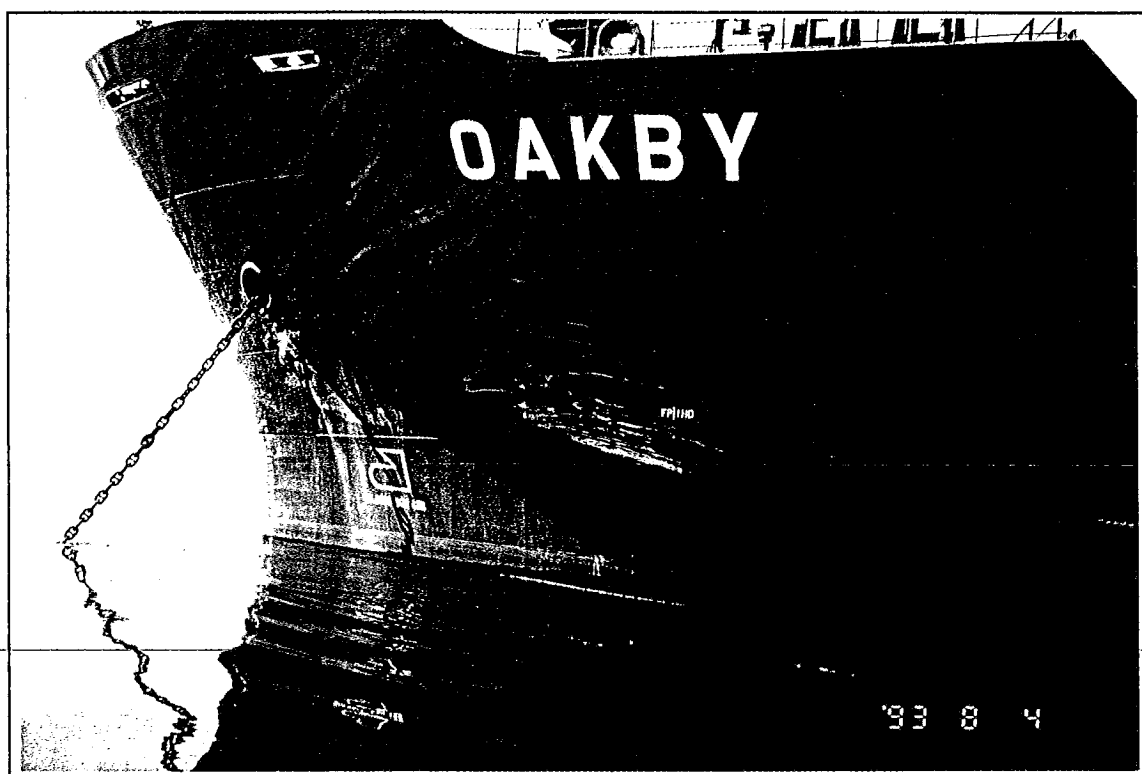
À l'exception de quelques éraflures, ce navire n'a subi aucune avarie.

Le «OAKBY», point d'impact.

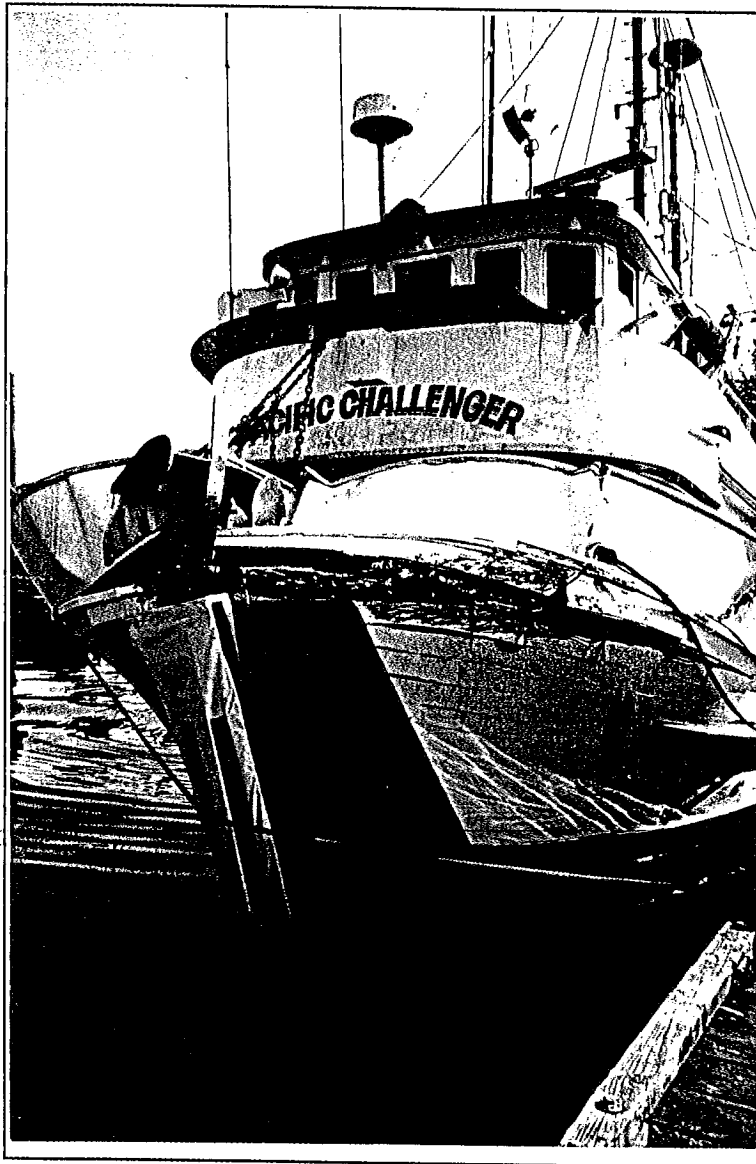
Le «PACIFIC CHALLENGER» a subi de lourdes avaries à l'avant. Le pavois et l'ancre ont été tordus sous la force de l'impact. Les structures du pont avant et de la coque, lesquelles sont construites en bois, se sont rompues à plusieurs endroits. Les planches de bordé se sont détachées et ont été endommagées sur la partie avant du bateau.

Le «PACIFIC CHALLENGER», avaries du côté bâbord.

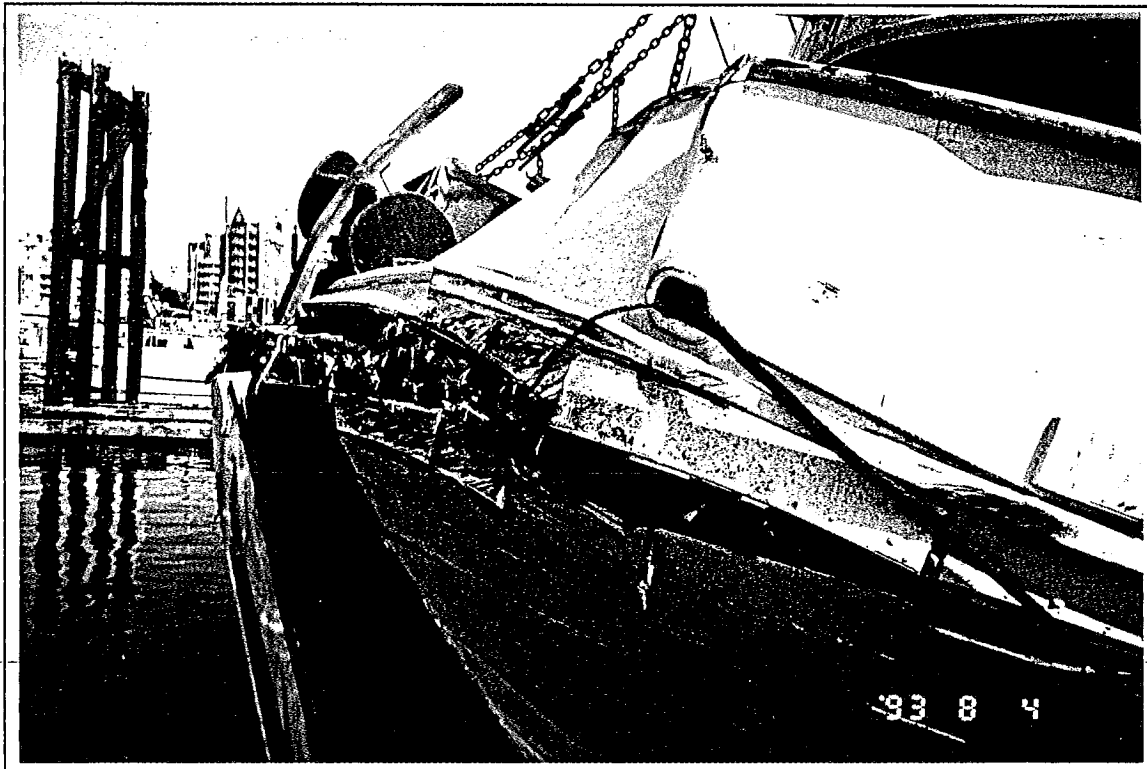
Le «PACIFIC CHALLENGER», avaries du côté bâbord.

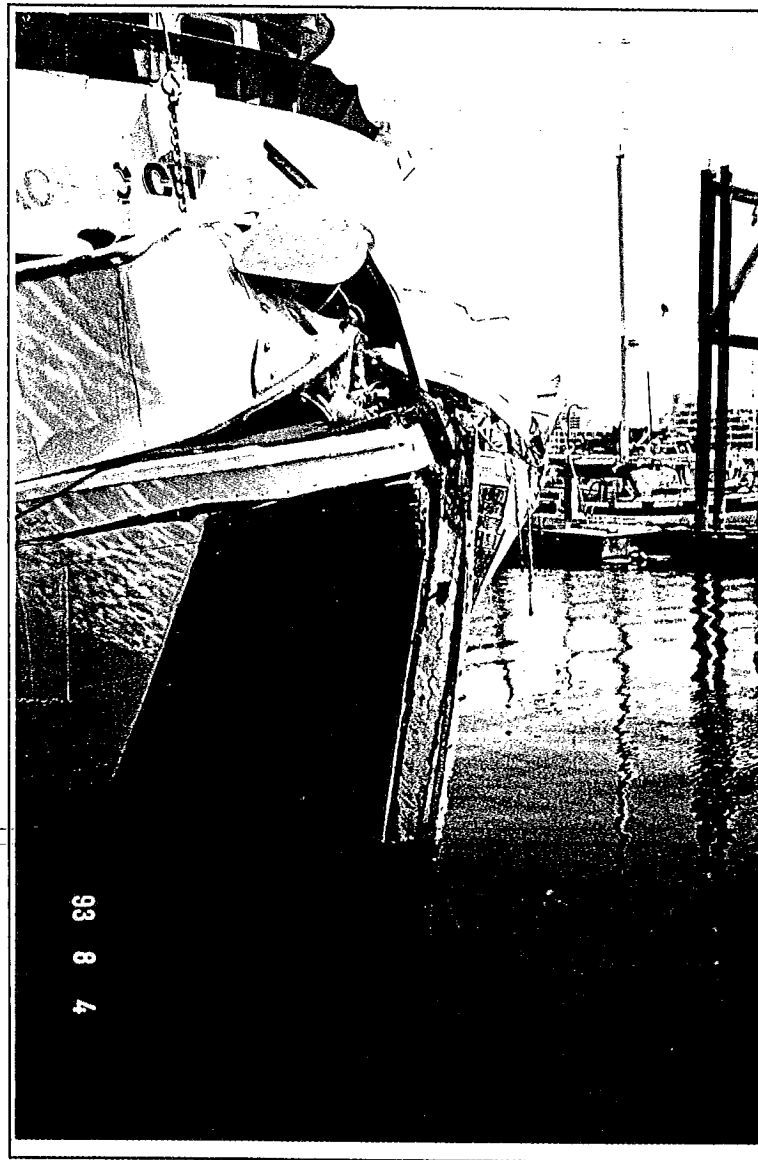
Le «PACIFIC CHALLENGER», avaries du côté tribord.
