**RAPPORT D'ENQUÊTE MARITIME
M13C0071**

HEURT ET ÉCHOUEMENT SUBSÉQUENT

**NAVIRE DE CHARGE *CLAUDE A. DESGAGNES*
IROQUOIS (ONTARIO)
LE 6 NOVEMBRE 2013**

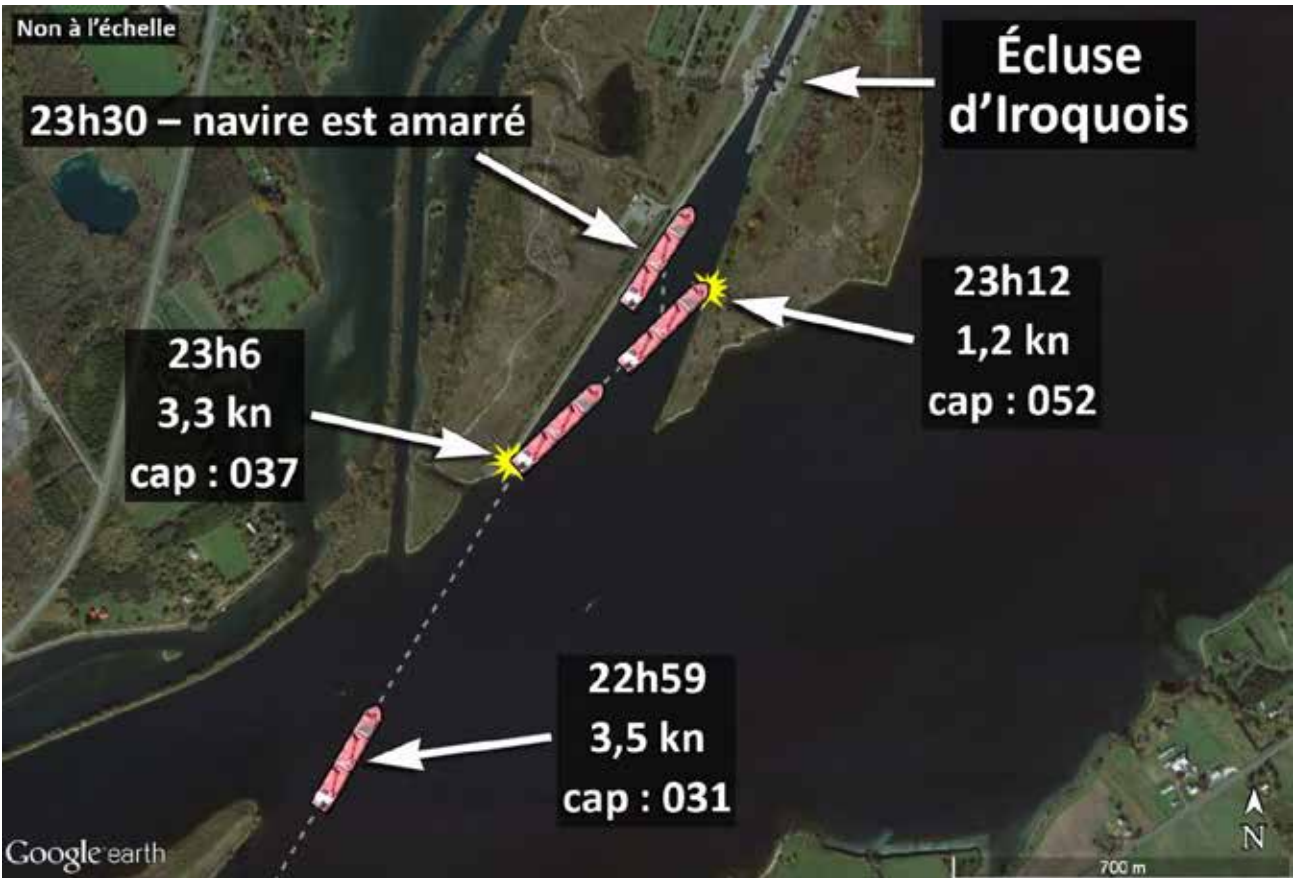
Annexe B – Emplacement de l'événement

23 h 6 – Le navire heurte le mur d'approche en amont de l'écluse d'Iroquois

23 h 12 – Le navire s'échoue

23 h 30 – On signale que le navire est amarré au mur d'approche en amont de l'écluse d'Iroquois
