RAPPORT D'ENQUÊTE FERROVIAIRE R11Q0056

TRAIN PARTI À LA DÉRIVE

**TRAIN DE MARCHANDISES LIM-55
EXPLOITÉ PAR LE CHEMIN DE FER QNS&L
AU POINT MILLIAIRE 67,20 DE LA SUBDIVISION WACOUNA
À DORÉE (QUÉBEC)
LE 11 DÉCEMBRE 2011**

Rapport numéro R11Q0056

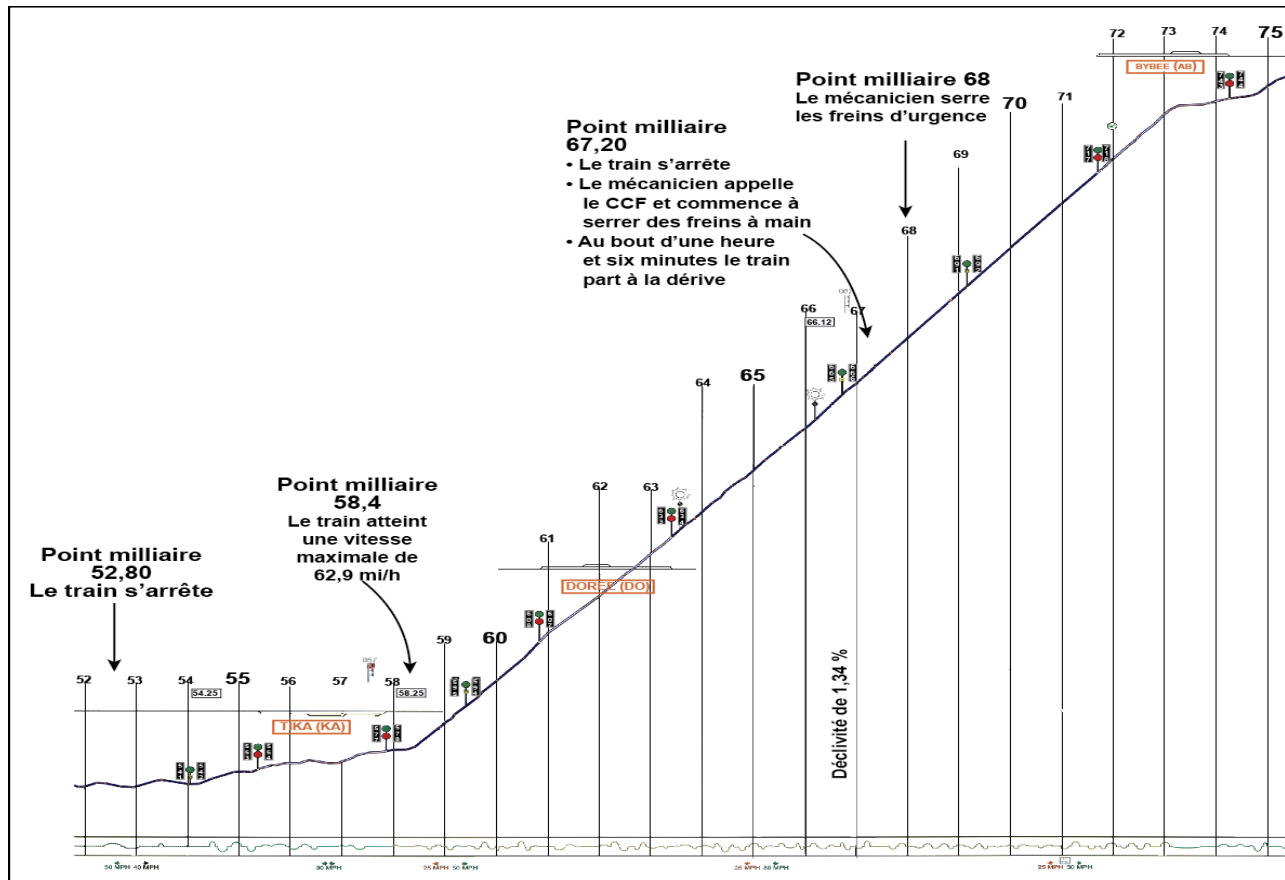
Figure 2. Pentés dans le secteur de l'incident

Le mécanicien communique avec le CCF pour l'informer de la situation et reçoit comme instruction de serrer les freins à main pour maintenir le train en position stationnaire et d'attendre de l'aide. Un peu plus d'une heure plus tard, alors qu'il est en train de revenir vers les locomotives, le mécanicien constate que le train commence à avancer. Il se précipite dans la locomotive de tête et applique à fond les freins rhéostatiques. Cependant, ces derniers s'avèrent insuffisants et le train continue à dévaler la pente, atteignant une vitesse maximale d'environ 63 mi/h. Le train s'arrête finalement à la fin de la pente, au point milliaire 52,80, sans dérailler (Figure 2).
