RAPPORT D'ENQUÊTE FERROVIAIRE R15V0191

Collision à un passage à niveau

Compagnie des chemins de fer nationaux du
Canada

Langley (Colombie-Britannique)

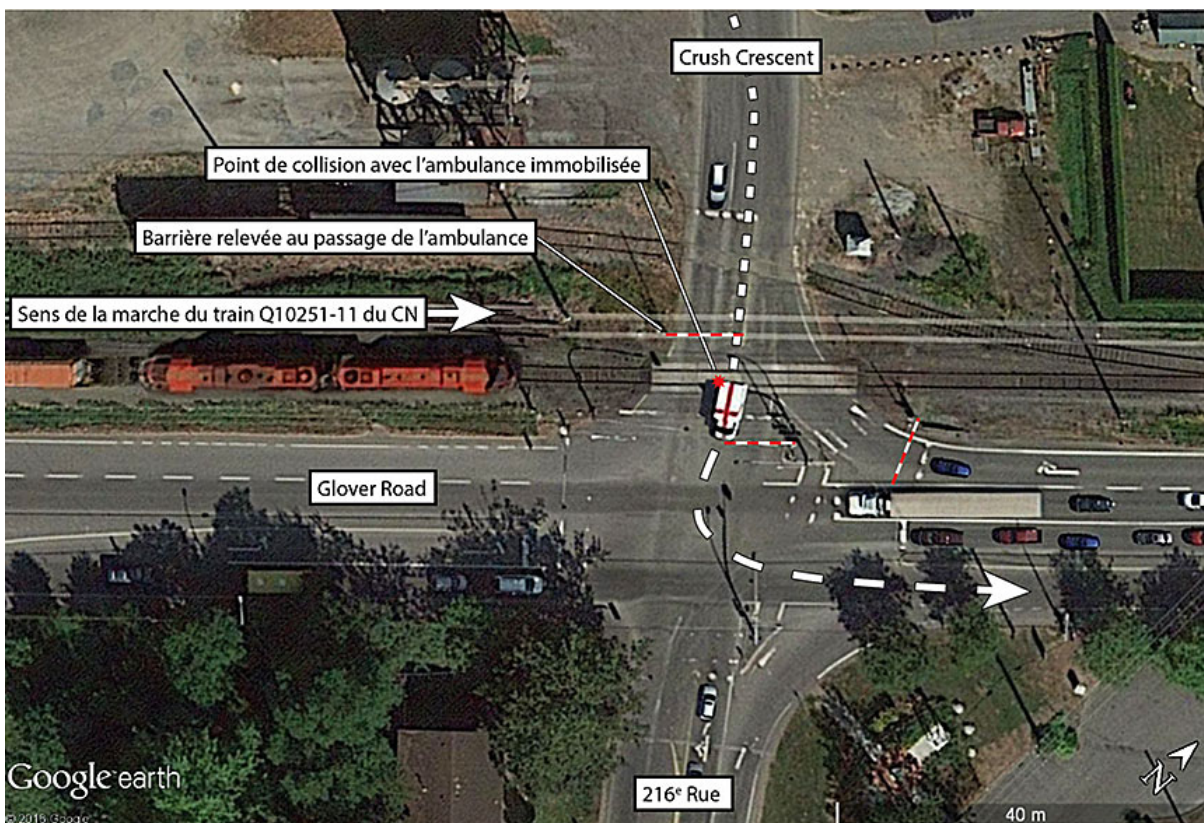
Figure 2. Lieu de l'événement et position du train et de l'ambulance avant la collision (Source : Google Earth, avec ajout par le BST d'images du train et de l'ambulance et d'annotations)

Pendant que l'ambulance approchait du passage à niveau, le système d'avertissement de passage à niveau (SAPN) s'est déclenché. La cloche et les clignotants se sont déclenchés et les barrières ont commencé à descendre. L'ambulance s'est immobilisée, mais elle était sur la voie. Peu après, alors que les barrières étaient complètement abaissées en vue de l'arrivée du train, l'ambulance a avancé et s'est trouvée entre le rail sud de la voie principale et la barrière de contrôle de la circulation venant en sens inverse (c.-à-d., les véhicules circulant vers l'ouest). Toutefois, même dans cette position, l'ambulance obstruait la voie principale (figure 2).

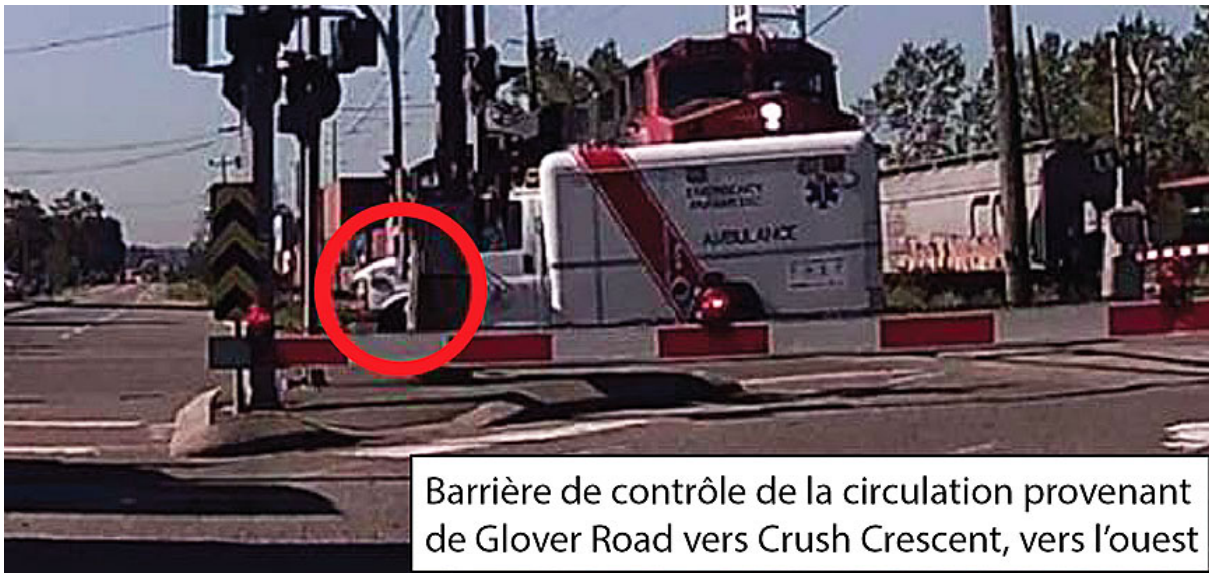
Figure 3. Avant de l'ambulance au-delà de la barrière abaissée (Source : vidéo de caméra de tableau de bord)

- Au moment où l'ambulance approchait de la voie principale, la barrière de contrôle de la circulation vers l'ouest provenant de la 216^e Rue et traversant Glover Road pour emprunter la route Crush Crescent avait déjà commencé à descendre.
- L'ambulance, qui s'était immobilisée en obstruant la voie principale, a été légèrement avancée à 2 reprises (à 11 h 20 min 22 s et à 11 h 20 min 28 s).
- Même si la barrière la plus proche de l'avant de l'ambulance (la barrière face à la circulation en direction ouest) était abaissée, elle ne s'étendait pas devant l'ambulance et ne l'empêchait pas d'avancer (cercle rouge dans la figure 3).

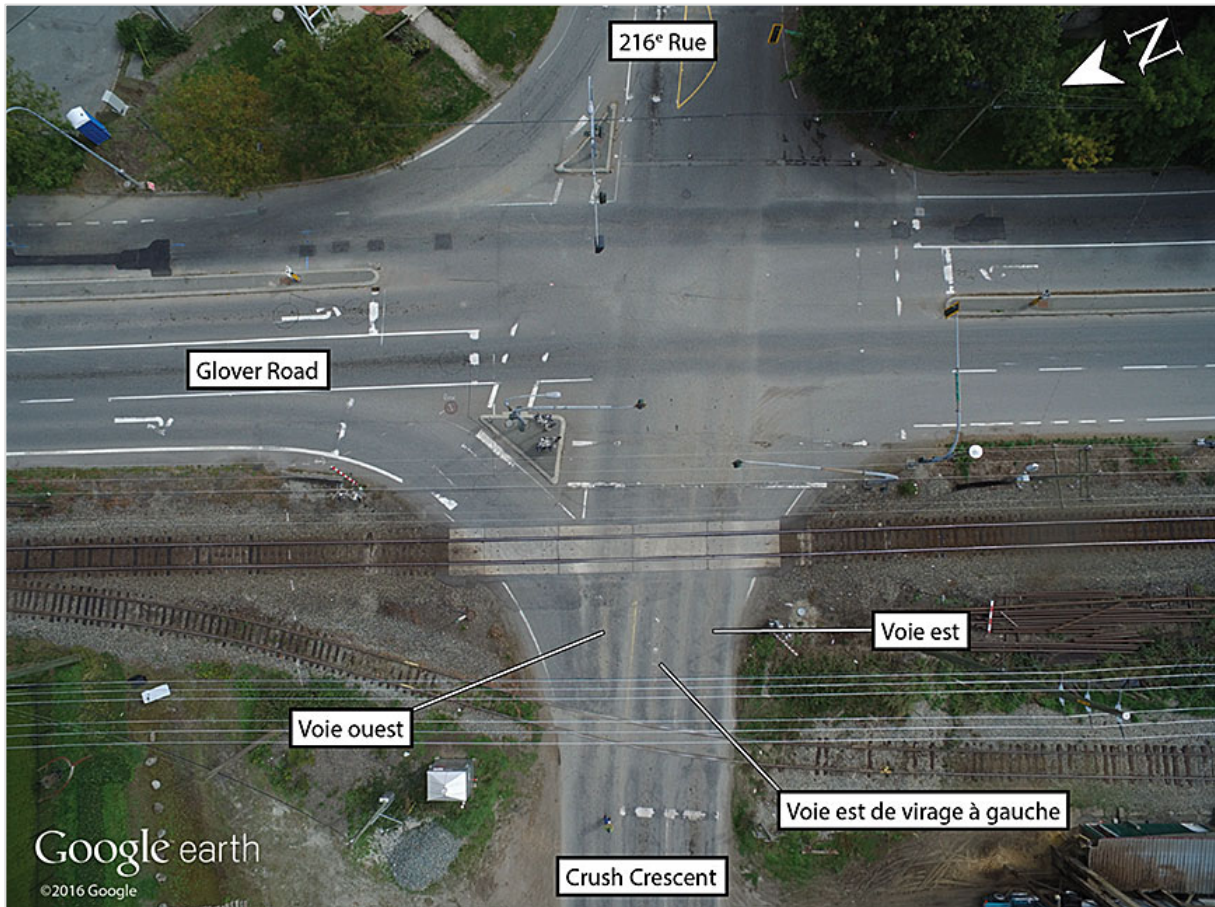
Figure 4. Marques routières délavées au lieu de l'événement (Source : Gendarmerie royale du Canada, avec annotations du BST)

Au moment de l'événement, les marques peintes sur la chaussée de la route Crush Crescent étaient délavées et n'étaient pas clairement visibles (figure 4). Au passage à niveau, les 3 voies (c.-à-d., les voies en direction est et ouest et celle pour le virage à gauche) n'étaient pas clairement marquées par des lignes et des flèches. La bande d'arrêt pour la circulation en direction est (située à l'ouest du passage à niveau de la voie de garage de Milner) était visible, quoique très dégradée.

1. Si les marques routières sur la chaussée ne sont pas bien visibles aux passages à niveau, les véhicules pourraient franchir un passage à niveau au mauvais endroit, ce qui compromet l'efficacité du système d'avertissement de passage à niveau et des feux de circulation et fait croître les risques d'accident.
2. Quand une inspection conjointe annuelle néglige l'examen des données des enregistreurs et l'observation en temps réel, il y a un risque accru de non-détection de défauts ou d'anomalies de l'interconnexion entre le système d'avertissement de passage à niveau et les feux de circulation.

Pour souligner les défauts des marques routières au passage à niveau de l'événement, les BCEHS ont envoyé une lettre au Canton de Langley le 11 décembre 2015 et au MOTI le 3 août 2016.

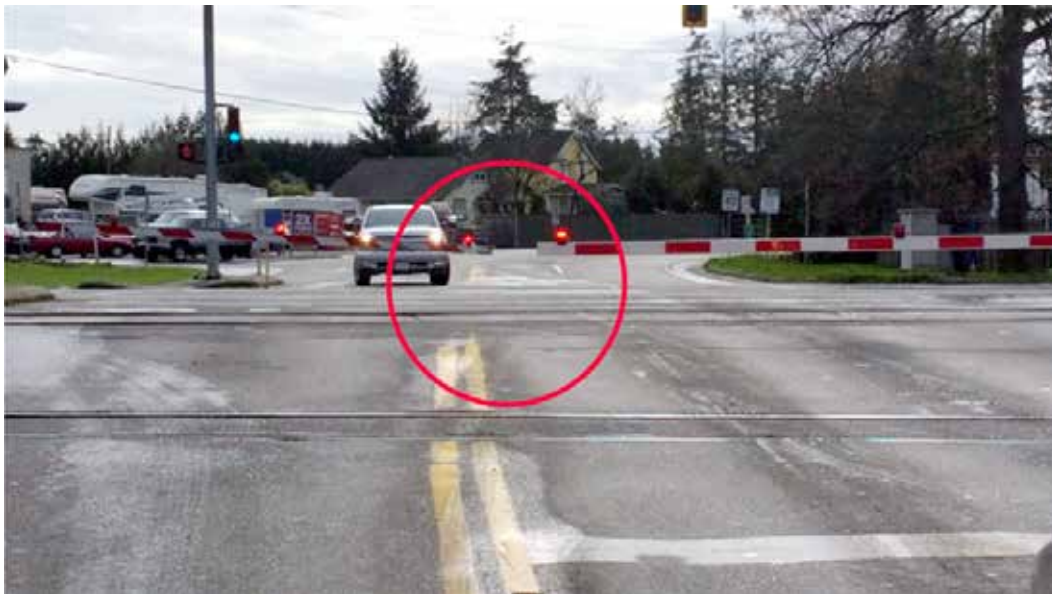
Figure 5. Lisse de la barrière dépassant la ligne médiane

¹⁸ L'alinéa 12.1e) des Normes sur les passages à niveau indique notamment que « [p]our les passages à niveau utilisés par les véhicules, les lisses des barrières doivent s'étendre jusqu'à au plus 1 m (3 pi) de l'axe longitudinal de l'abord routier ». Ainsi, la configuration des barrières est acceptable si l'extrémité des lisses des barrières se trouve à 1 m ou moins de la ligne médiane de l'abord routier.

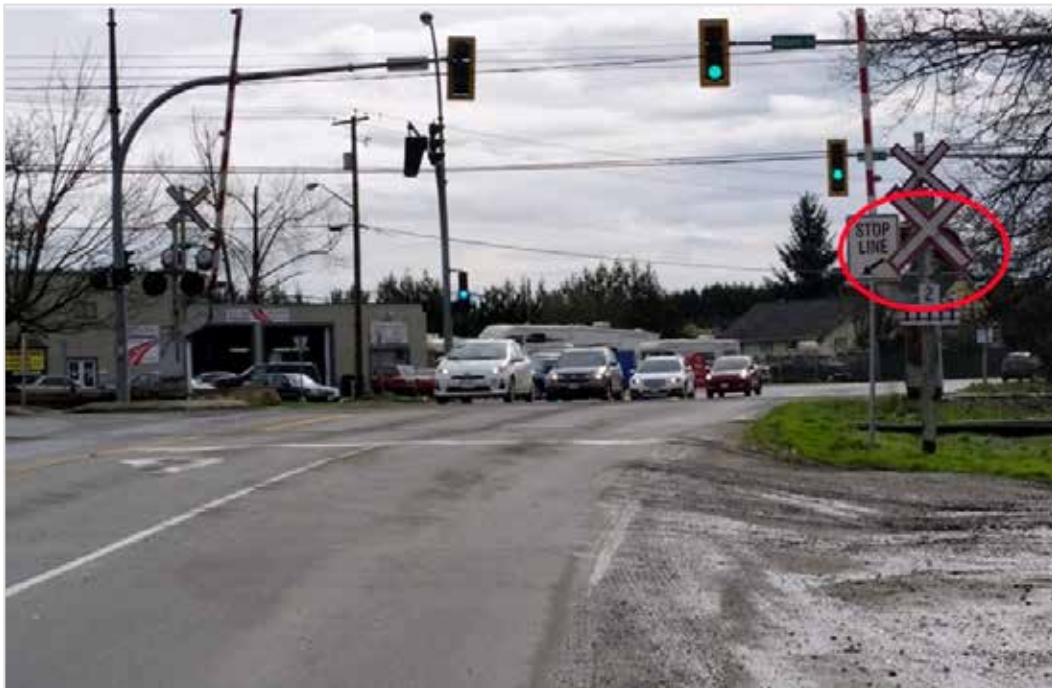
À certains moments, le panneau indicateur de la voie de garage de Milner et le panneau de la ligne d'arrêt (figure 6) masquaient partiellement les feux clignotants du SAPN à la vue des conducteurs en direction est approchant du passage à niveau.

Figure 6. Système d'avertissement de passage à niveau partiellement masqué à la circulation en direction est approchant du passage à niveau

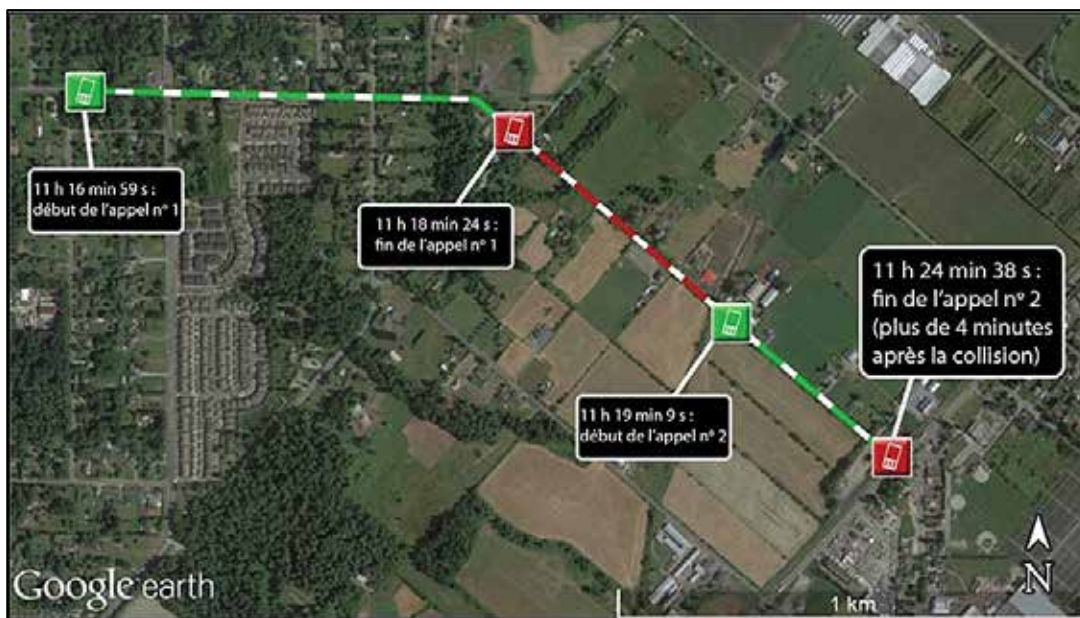
Figure 8. Appels effectués à l'aide du téléphone cellulaire et lieux de ces appels (Source : Google Earth, avec annotations du BST)

En conduisant l'ambulance, le conducteur a effectué 2 appels téléphoniques à l'approche du passage à niveau (figure 8).

Le conducteur a effectué ces 2 appels à l'aide d'un téléphone cellulaire personnel qui ne lui était pas familier. Il n'a pas été possible de déterminer s'il a utilisé un dispositif mains libres. Il semble que l'objet de ces 2 appels était complexe. Les tableaux 3 et 4 résument ces 2 appels et des communications connexes survenues plus tôt le même matin.

Quand une personne conduit un véhicule, une conversation complexe peut engendrer une distraction cognitive aussi bien pendant un appel téléphonique et par la suite. Comme les appels se sont produits à proximité du passage à niveau ou a eu lieu l'événement, le conducteur était probablement en situation de distraction cognitive pendant l'approche et le franchissement du passage à niveau. Cette distraction aurait réduit ses capacités de balayage et de traitement visuels. Le rendement au volant était aussi exposé à une possible cécité inattentionnelle (« regarder sans voir ») susceptible de causer des erreurs et des délais de réaction accrus. De plus, le fait que le modèle de téléphone cellulaire utilisé ne lui était pas familier aurait accru le niveau de distraction du conducteur. La distraction causée par l'utilisation du téléphone cellulaire a probablement réduit la capacité du conducteur à détecter les avertissements environnants au franchissement du passage à niveau.
