# RAPPORT D'ENQUÊTE FERROVIAIRE R17W0175

## Déraillement en voie principale

Chemin de fer Canadien Pacifique

Point milliaire 53,57, subdivision d'Emerson

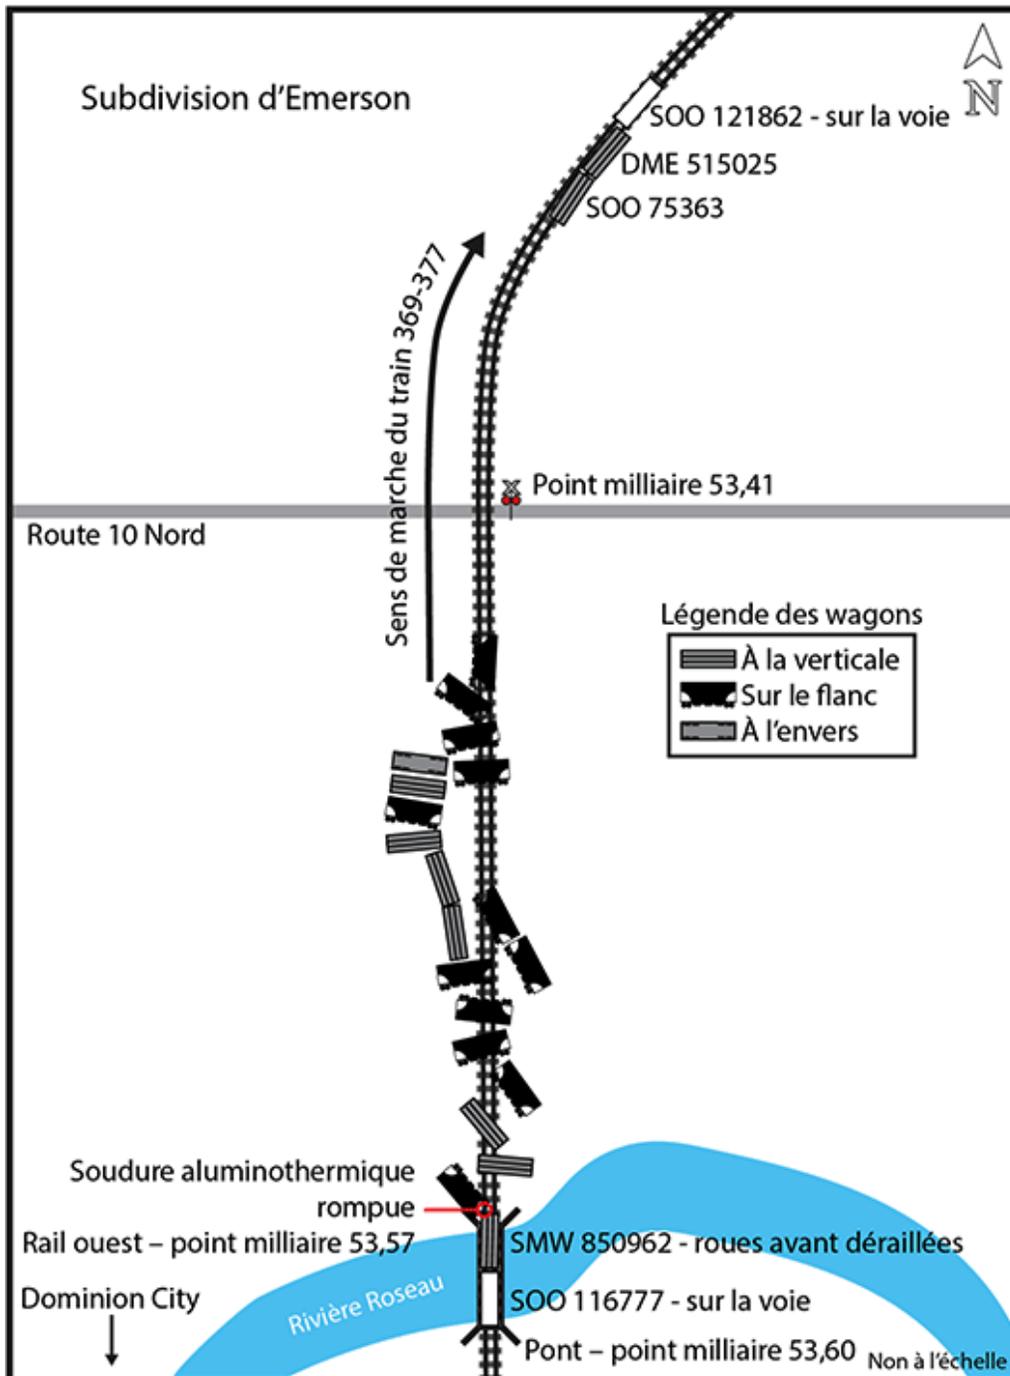
Les wagons ont déraillé à 2 endroits séparés par une distance d'environ 600 pieds (figure 2).

Figure 2. Schéma du lieu de l'événement montrant la position de tous les wagons déraillés

Les 2 premiers wagons qui ont déraillé étaient le 58<sup>e</sup> (DME 515025) et le 59<sup>e</sup> (SOO 75363) à partir de la tête du train. Ces 2 wagons n'ont pas versé, mais ont parcouru environ 3000 pieds hors des rails après le pont et traversé le passage à niveau de la route 10 Nord (point milliaire 53,41). Le passage à niveau a été endommagé par le matériel déraillé.

Les 20 autres wagons qui ont déraillé étaient empilés dans diverses positions entre le passage à niveau et l'extrémité nord du pont. La plupart avaient déraillé du côté ouest de la voie.

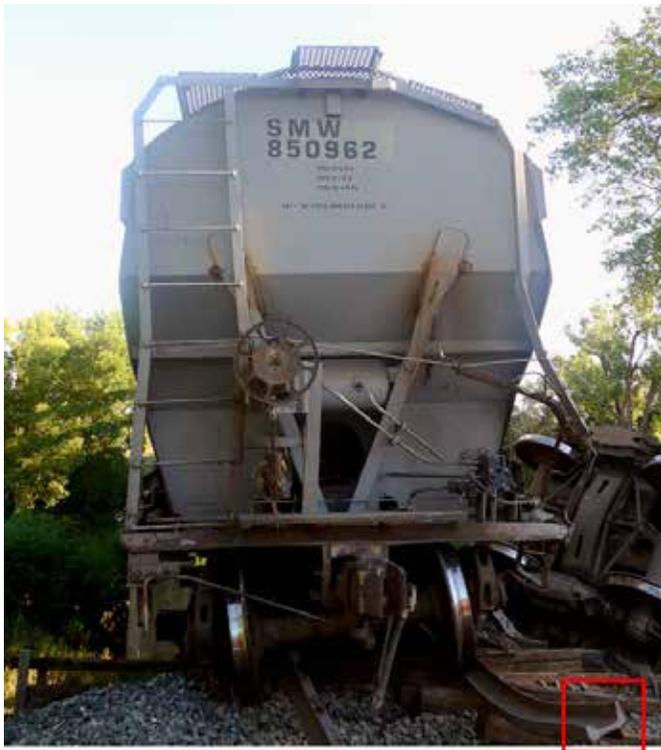
À environ 20 pieds au nord du pont, on a observé une soudure aluminothermique<sup>2</sup> rompue dans le rail ouest au point milliaire 53,57 (figures 3 et 4). Cette soudure aluminothermique avait été faite le 30 octobre 2008.

Figure 3. Vue vers le sud depuis la voie d'accès nord du pont avec mise en évidence de la soudure aluminothermique rompue

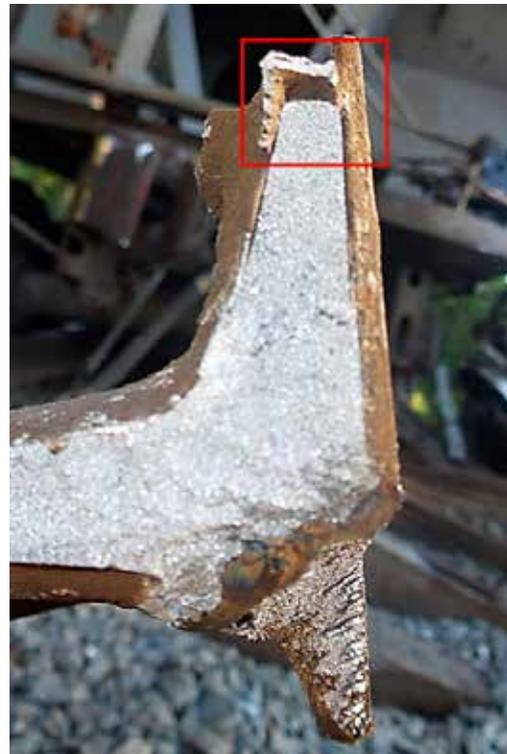
Figure 4. Plan rapproché de la surface de rupture de la soudure aluminothermique mettant en évidence le point d'origine

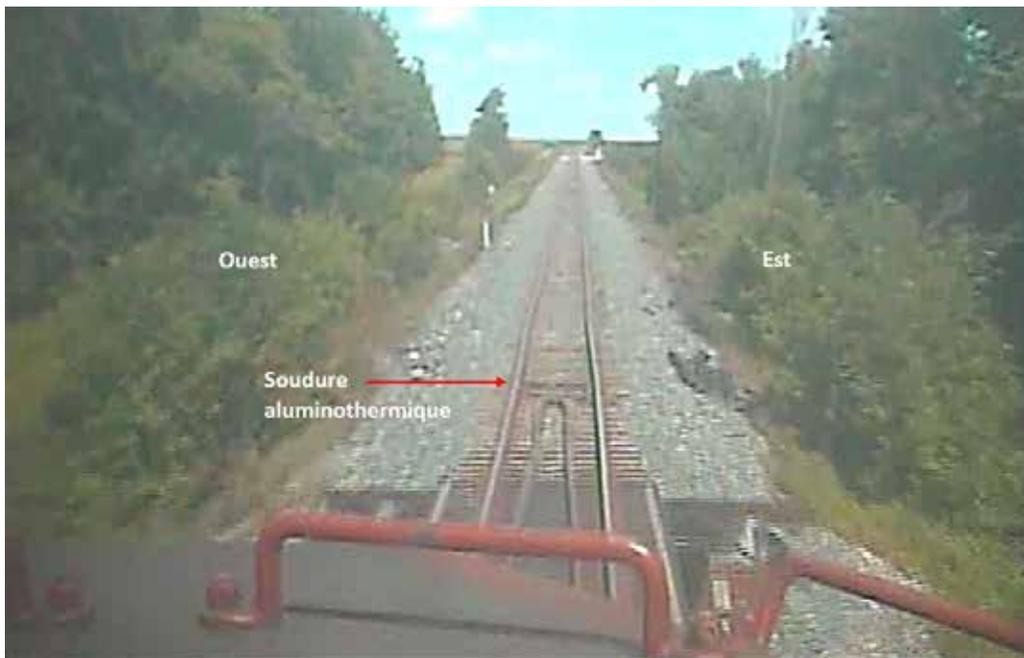
- la soudure aluminothermique était dans le rail gauche (ouest) juste après les contre-rails<sup>3</sup> qui dépassaient de l'extrémité nord du pont (figure 5);
- il y avait un léger désalignement vers l'ouest du rail juste au nord de la soudure aluminothermique (figure 6);
- la locomotive a cahoté vers l'ouest en passant sur l'emplacement du désalignement (figure 7).

Figure 5. Soudure aluminothermique dans le rail gauche (ouest) juste après les contre-rails qui dépassaient de l'extrémité nord du pont (Source : Chemin de fer Canadien Pacifique, avec annotations du BST)

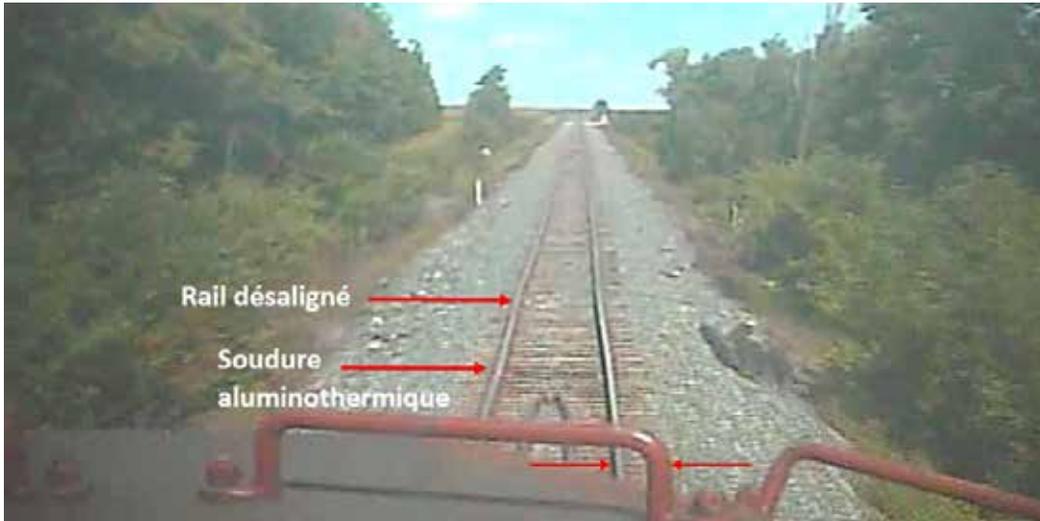
Figure 6. Léger désalignement du rail juste au nord de la soudure aluminothermique (Source : Chemin de fer Canadien Pacifique, avec annotations du BST)

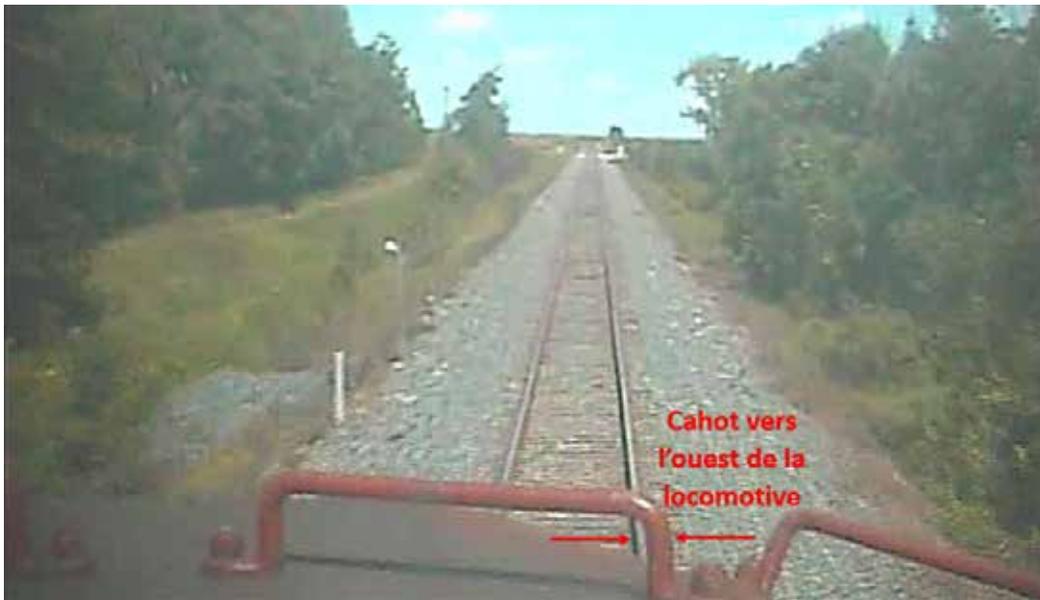
Figure 7. Cahot vers l'ouest de la locomotive à l'emplacement du désalignement du rail ouest, avec des flèches mettant en évidence le déplacement, comparativement à la figure 6 (Source : Chemin de fer Canadien Pacifique, avec annotations du BST)

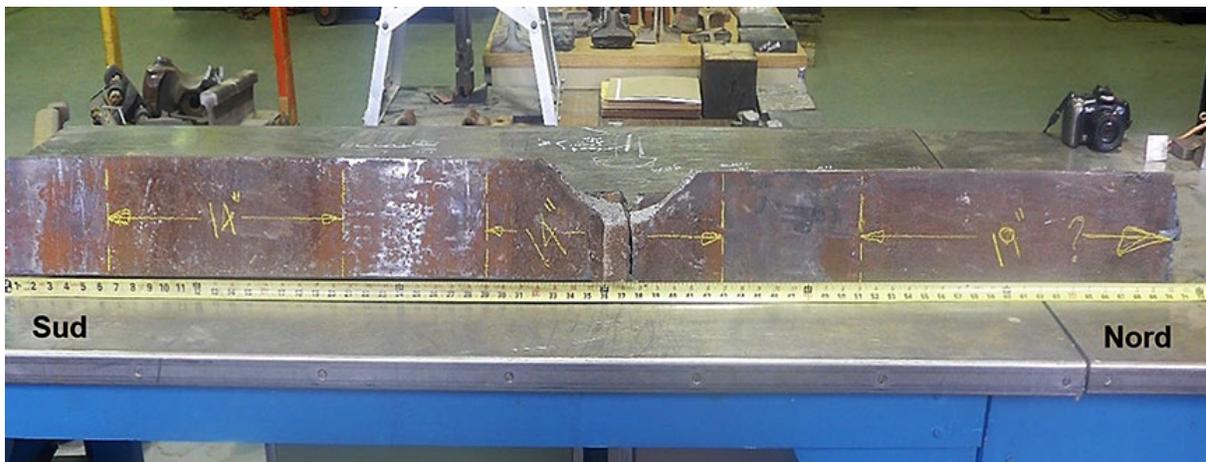
Le dessous du rail montrait un espacement irrégulier des traverses. La case adjacente à la soudure aluminothermique ne présentait aucun contact avec une traverse avant au moins 19 pouces (figure 8).

Figure 8. Espacement des traverses observé sur le patin de rail

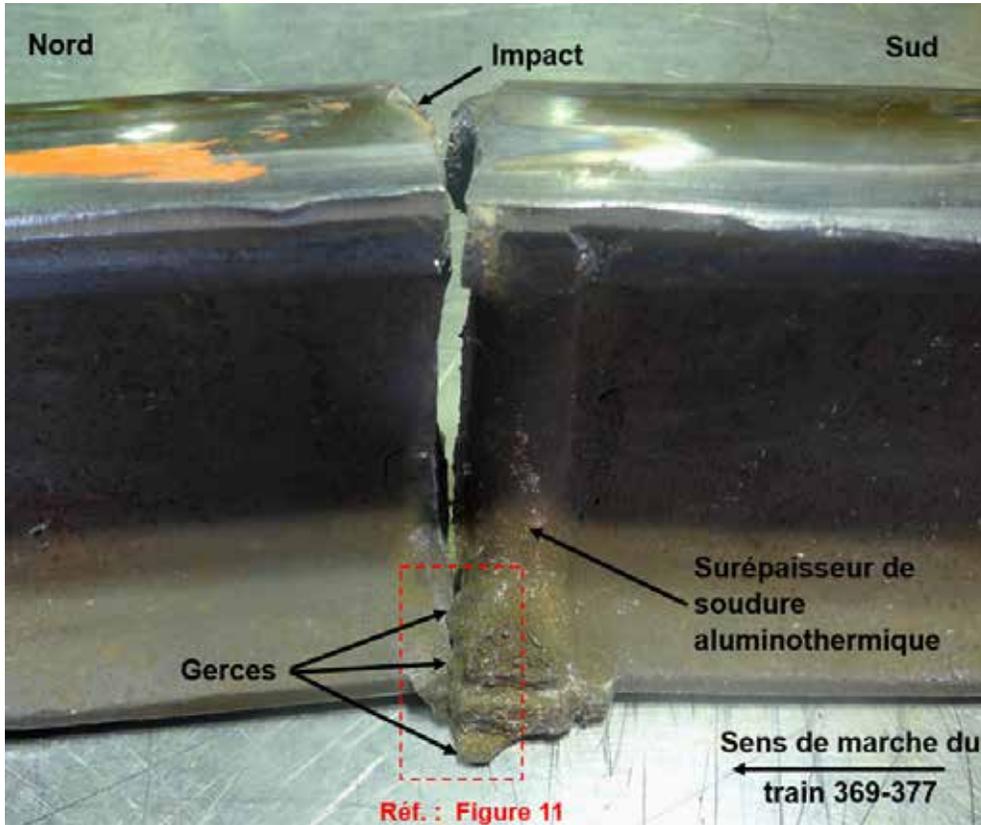
La rupture de la soudure aluminothermique était verticale et généralement plane; elle correspondait à l'extrémité nord de la surépaisseur de soudure aluminothermique (figure 9).

Figure 9. Vue latérale de la soudure aluminothermique rompue et de l'origine de la rupture

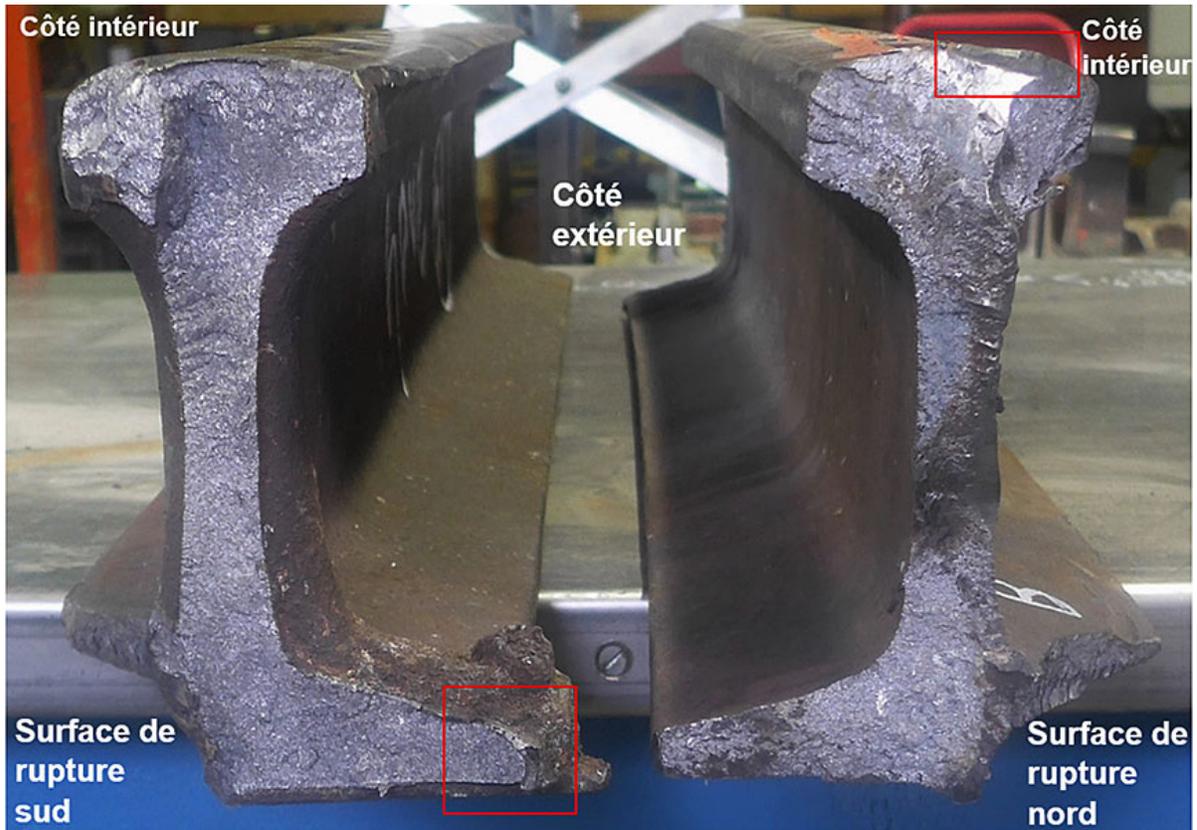
La surface de roulement du rail sur le côté nord de la rupture présentait des marques d'impact du type attendu étant donné le sens de la marche du train, ce qui indique que le côté nord de la rupture avait été exposé et frappé par au moins 1 table de roulement (figure 10).

Figure 10. Surfaces de rupture exposées montrant l'origine probable de la rupture (carré sur le patin de rail) et l'impact (rectangle sur le champignon)

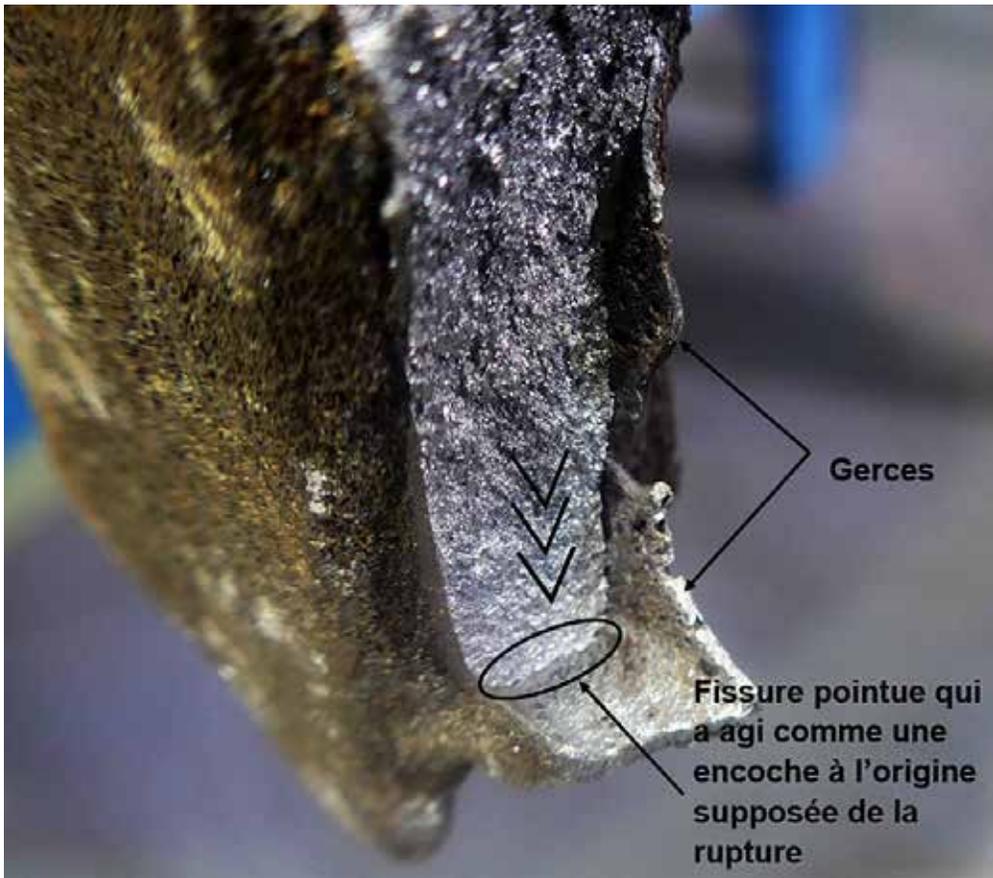
Les surfaces de rupture montraient un motif de chevrons caractéristique d'une rupture fragile. Ces chevrons pointaient vers l'origine de la rupture à la surface extérieure de l'épaulement du patin de rail du côté champ de la soudure aluminothermique rompue.

L'origine de la rupture présentait des défauts de fabrication de la soudure aluminothermique d'origine appelés « gerces ». Une fissure pointue s'était formée et avait agi comme encoche à l'origine supposée de la rupture (figure 11). Il n'y avait aucune trace de rupture par fatigue.

Figure 11. Chevrons pointant vers l'origine de la rupture aux gerces de la soudure aluminothermique

L'origine de la rupture présentait des anomalies appelées « gerces », qui dataient de la réalisation de la soudure aluminothermique en octobre 2008. Au cours du procédé de soudage aluminothermique, des gerces sont apparues à l'extrémité du patin de rail lorsque du métal en fusion a fui du moule et n'a pas adhéré au rail. Cela a causé une fissure pointue (une encoche mécanique) qui contribuait à augmenter les contraintes. Étant donné les forces de tension exercées à répétition par l'exploitation normale des trains, les gerces à l'extrémité du patin de rail du côté champ du rail ouest sont devenues le point d'amorce d'une cassure fragile transversale, ce qui a causé la rupture de la soudure aluminothermique.
