RAPPORT D'ENQUÊTE SUR UN ÉVÉNEMENT AÉRONAUTIQUE
A99H0001

PERTE D'ESPACEMENT

LE BOEING 767-233 C-GPWB

LE BOEING 767-300 C-FCAG

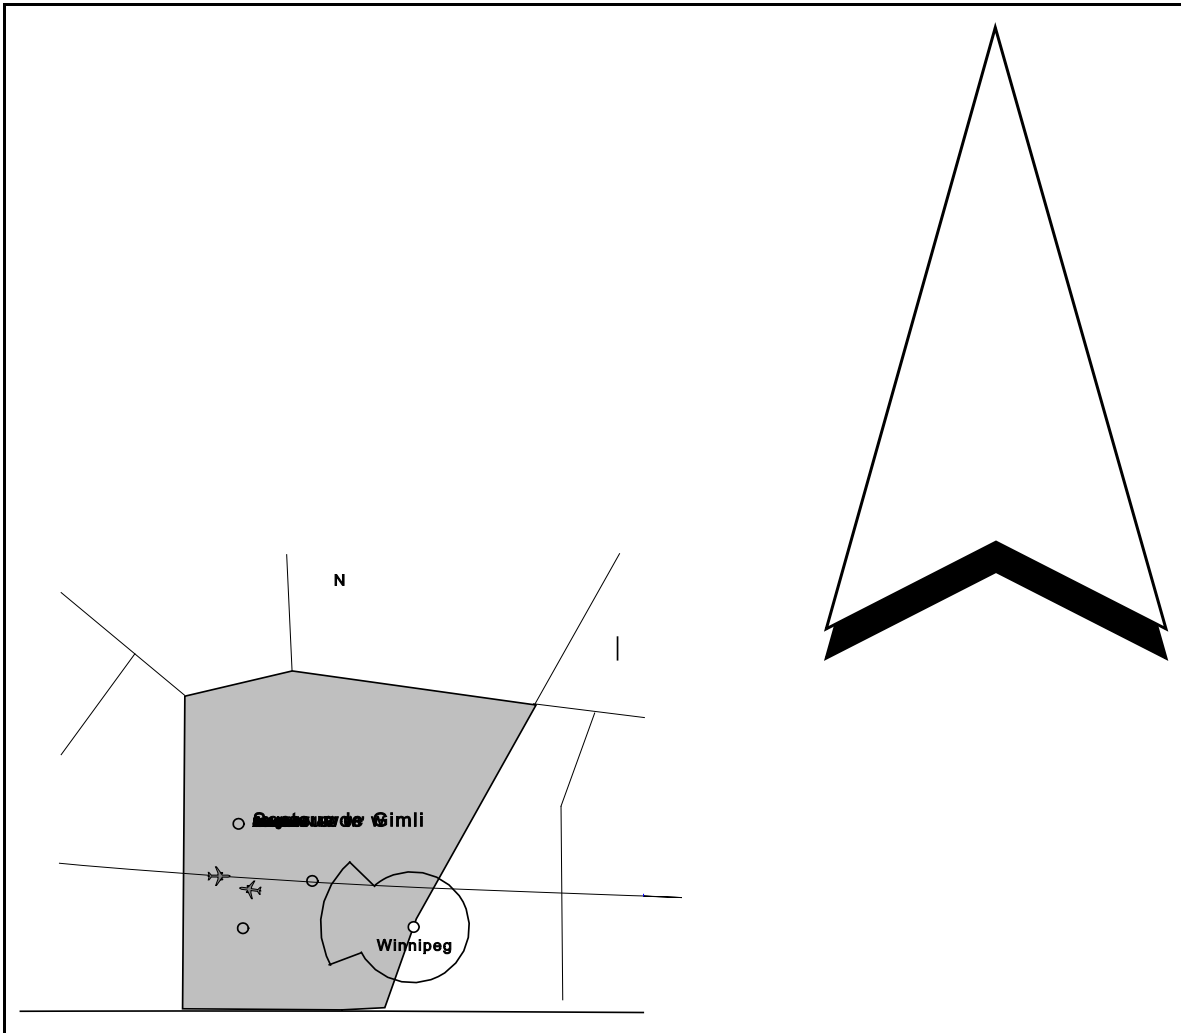
Annexe A - Secteur de Gimli

Les deux avions étaient placés sous la responsabilité du contrôleur chargé du secteur supérieur en route de Gimli à l'intérieur du centre de contrôle régional (ACC) de Winnipeg (voir l'annexe A). CDN 987, qui se dirigeait vers l'ouest au FL 390, a contacté le contrôleur de Gimli à 10 h 46 min 21, heure normale du Centre (HNC)¹, peu après que ce dernier eut pris son poste vers 10 h 45. Le contrôleur du secteur de Gimli a identifié l'avion au radar, a vérifié la route suivie dans le secteur qui était indiquée sur la fiche de progression de vol et a confirmé qu'à cette altitude, aucun autre appareil n'entraînait en conflit avec CDN 987. ACA 118, qui se dirigeait vers l'est au FL 370, a contacté le contrôleur du secteur de Gimli à 10 h 53 min 25 et a été identifié au radar. Sa fiche de progression de vol a été annotée en conséquence.
