RAPPORT D'ENQUÊTE SUR UN ACCIDENT AÉRONAUTIQUE
A99P0075

PERTE DE PUISSANCE -
PANNE D'ALIMENTATION EN CARBURANT

EAST WEST HELICOPTERS LTD.
HÉLICOPTÈRE BELL 214B C-GEWT
à 35 nm au nord-ouest de KASLO
(COLOMBIE-BRITANNIQUE)
LE 4 JUILLET 1999

Rapport numéro A99P0075

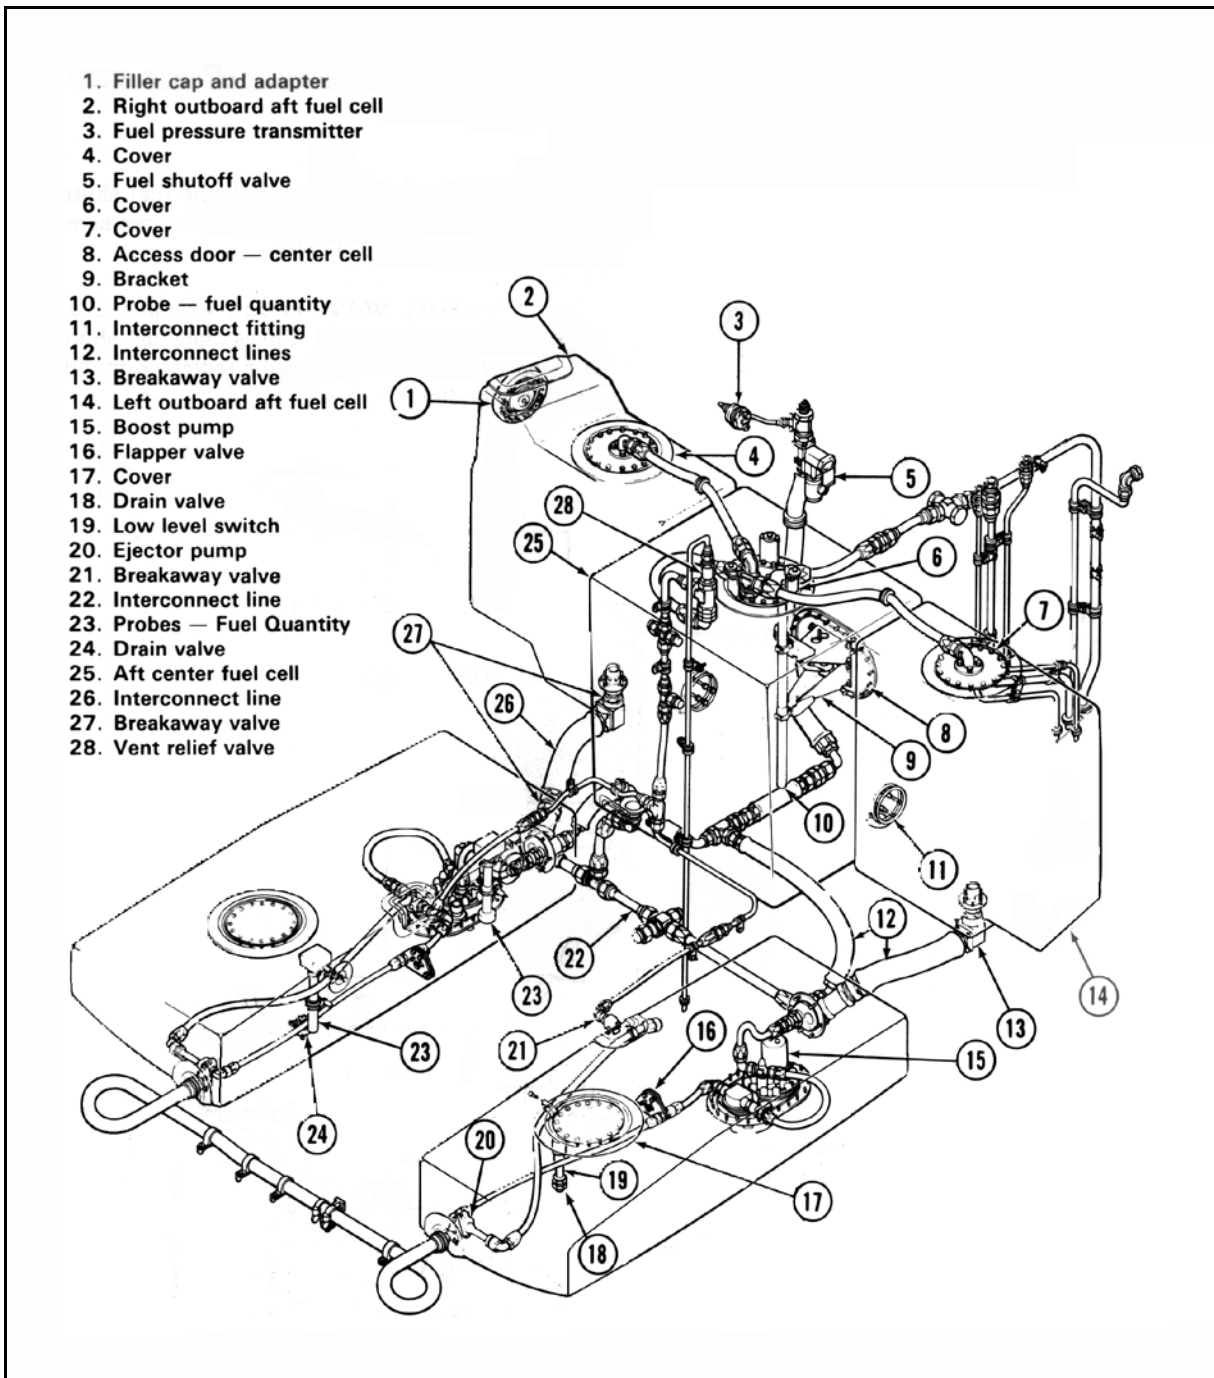
Lexique de la figure 1 - Circuit de carburant de l'hélicoptère Bell 214B

L'hélicoptère Bell 214B est équipé de cinq réservoirs souples de carburant reliés entre eux pour alimenter les deux réservoirs souples de carburant avant, qui sont les réservoirs souples situés les plus bas dans le circuit de carburant (voir la figure 1).

Chaque réservoir avant est pourvu d'une cloison munie d'un petit clapet unidirectionnel divisant le réservoir en deux parties (la partie avant et la partie arrière). La partie arrière de chaque réservoir avant renferme une pompe d'appoint électrique (réf. 164A213) qui fournit le carburant au moteur. Chaque pompe d'appoint fait aussi fonctionner une pompe venturi, située dans la partie avant de chaque réservoir, qui fournit du carburant de la partie avant du réservoir à la partie arrière. Une conduite d'intercommunication de réservoirs de carburant court entre les réservoirs de carburant avant de gauche et de droite, pour assurer que le niveau de carburant est égal dans les deux réservoirs avant. La jauge de carburant fonctionne grâce à des sondes situées dans le réservoir central et dans le réservoir de carburant avant de droite. Si le réservoir de carburant central ne contient pas de carburant, la jauge de carburant fonctionne uniquement à partir des sondes situées dans le réservoir avant de droite; la jauge de carburant ne tient pas compte de la quantité réelle de carburant qui se trouve dans le réservoir avant de gauche. Le réservoir avant de gauche renferme un contacteur à flotteur dont le rôle est d'allumer le voyant de bas niveau de carburant. L'hélicoptère Bell 205 est équipé d'un circuit de réservoirs de carburant, d'un circuit de transfert de carburant et d'un système de jaugeage de carburant similaires.
