RAPPORT D'ENQUÊTE SUR LA SÉCURITÉ DU TRANSPORT AÉRIEN A2200165

COLLISION AVEC LE RELIEF

Cessna 150G, C-FQCS
Immatriculation privée
Bainsville (Ontario)
5 décembre 2022

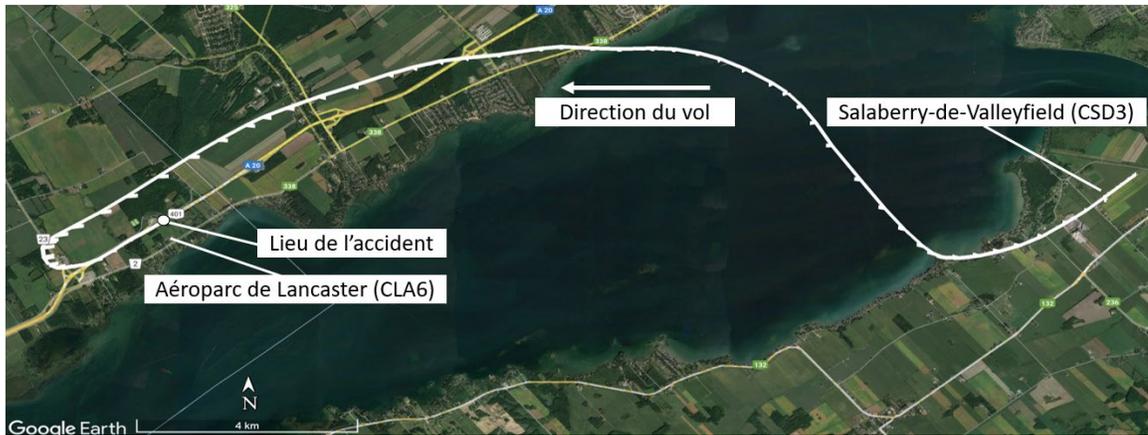
effectué un virage vers le sud-ouest en direction de CYCC, volant au nord de la rive le long de l'autoroute provinciale A20 du Québec (figure 1).

Figure 1. Image satellite montrant la route suivie (Source : Google Earth, avec annotations du BST selon les données du système de positionnement mondial de l'aéronef)

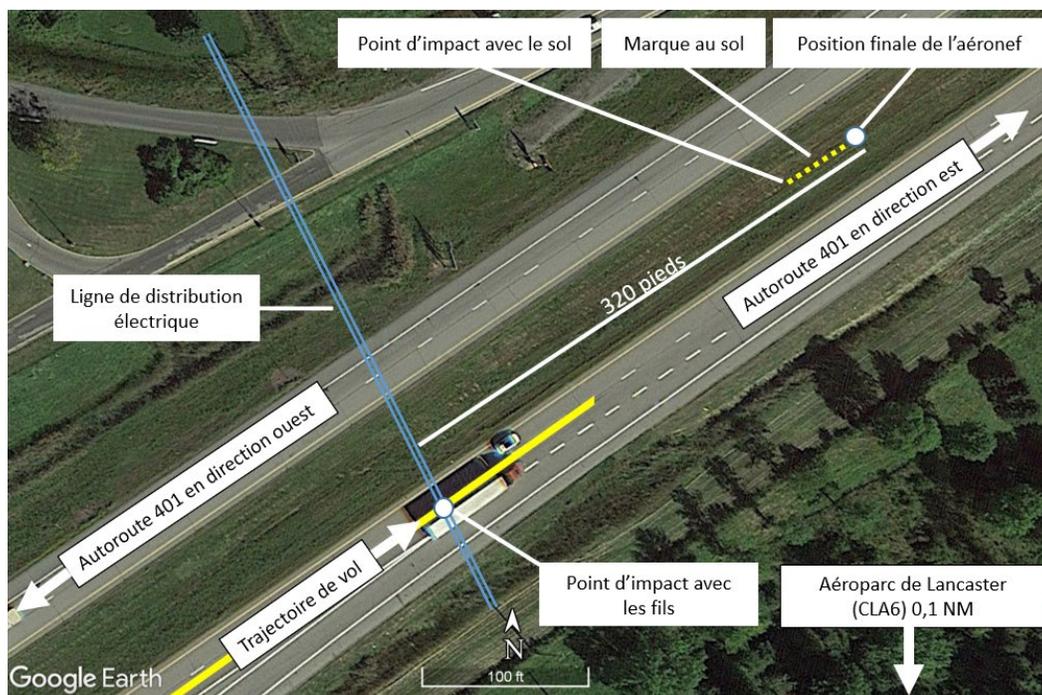
Vers 20 h 01, peu après que l'aéronef a traversé la frontière provinciale entre l'Ontario et le Québec, le pilote a entendu un bruit et le moteur a subi une perte de puissance. Le pilote, assis dans le siège de droite, a effectué un virage à gauche de 180° en descente vers le nord-est et a aligné l'aéronef sur l'autoroute provinciale 401 de l'Ontario. À 20 h 03, l'aéronef a heurté un ensemble de 4 lignes de distribution électrique avant d'entrer en collision avec le relief dans le terre-plein herbeux entre les voies est et ouest de l'autoroute et de s'immobiliser en position renversée (figure 2). Il n'y a pas eu d'incendie. Le lieu de l'accident se trouvait à 0,1 mille marin (NM) au nord de l'aéroparc de Lancaster (CLA6) (Ontario). CLA6 n'est pas muni de balisage lumineux de piste.

Figure 2. Vue aérienne du lieu de l'accident (Source : Google Earth, avec annotations du BST)

L'aéronef à l'étude a heurté un ensemble de lignes de distribution électrique avant d'entrer en collision avec le relief. Les dommages à l'appareil laissent croire que l'aéronef a percuté le sol alors qu'il était renversé sur son côté droit. L'aéronef a ensuite glissé et s'est immobilisé, toujours renversé, sur le terre-plein herbeux de l'autoroute provinciale 401 de l'Ontario, à environ 320 pieds du point d'impact avec les fils.

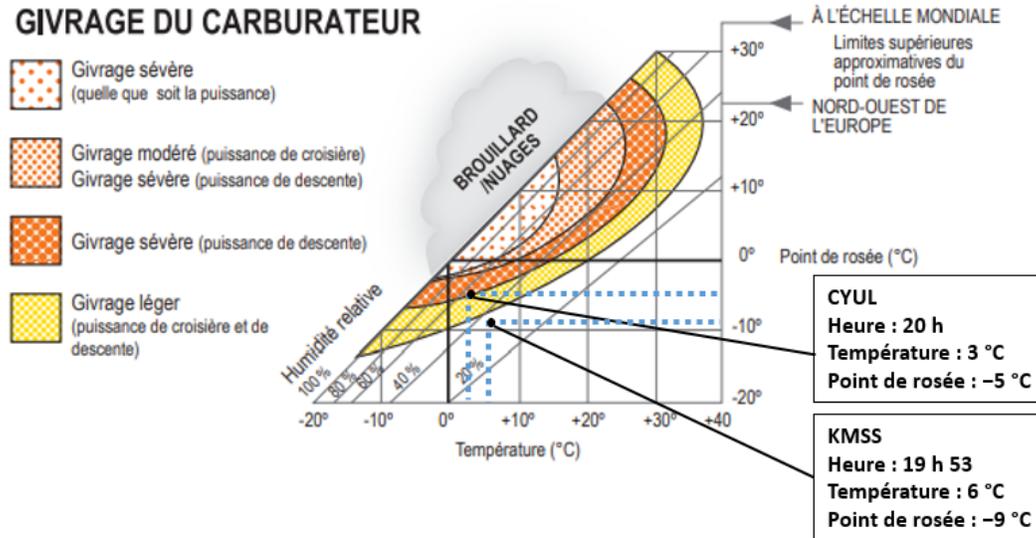
Figure 3. Potentiel de givrage du carburateur selon les conditions météorologiques au niveau du sol près de l'aéroport international Pierre-Elliott-Trudeau de Montréal et de l'aéroport international de Massena-Richards Field (Source : Transports Canada, TP 14371, Manuel d'information aéronautique de Transports Canada [AIM de TC], AIR – Discipline aéronautique [6 octobre 2022], section 2.3, avec annotations du BST)

Bien que le graphique indique que la température et le point de rosée à KMSS n'étaient pas propices au givrage du carburateur au moment de l'événement, il montre qu'il y avait un risque de givrage sévère du carburateur à la puissance de descente dans la région de CYUL.

D'après les conditions au moment de l'événement, il y avait un risque de givrage sévère du carburateur à la puissance de descente. Même si l'enquête n'a pas permis de déterminer si le givrage du carburateur a été un facteur dans l'événement à l'étude, on rappelle aux pilotes que le givrage du carburateur peut se produire à diverses températures et à tous les réglages de puissance moteur.
