## Rapport d'enquête sur accident maritime

### Abordage

entre l'ensemble remorqueur-chaland  
«ARCTIC TAGLU»/«LINK 100»  
et le bateau de pêche «BONA VISTA»  
Déroit de Georgia (Colombie-Britannique)  
21 juillet 1993

Rapport numéro M93W1050

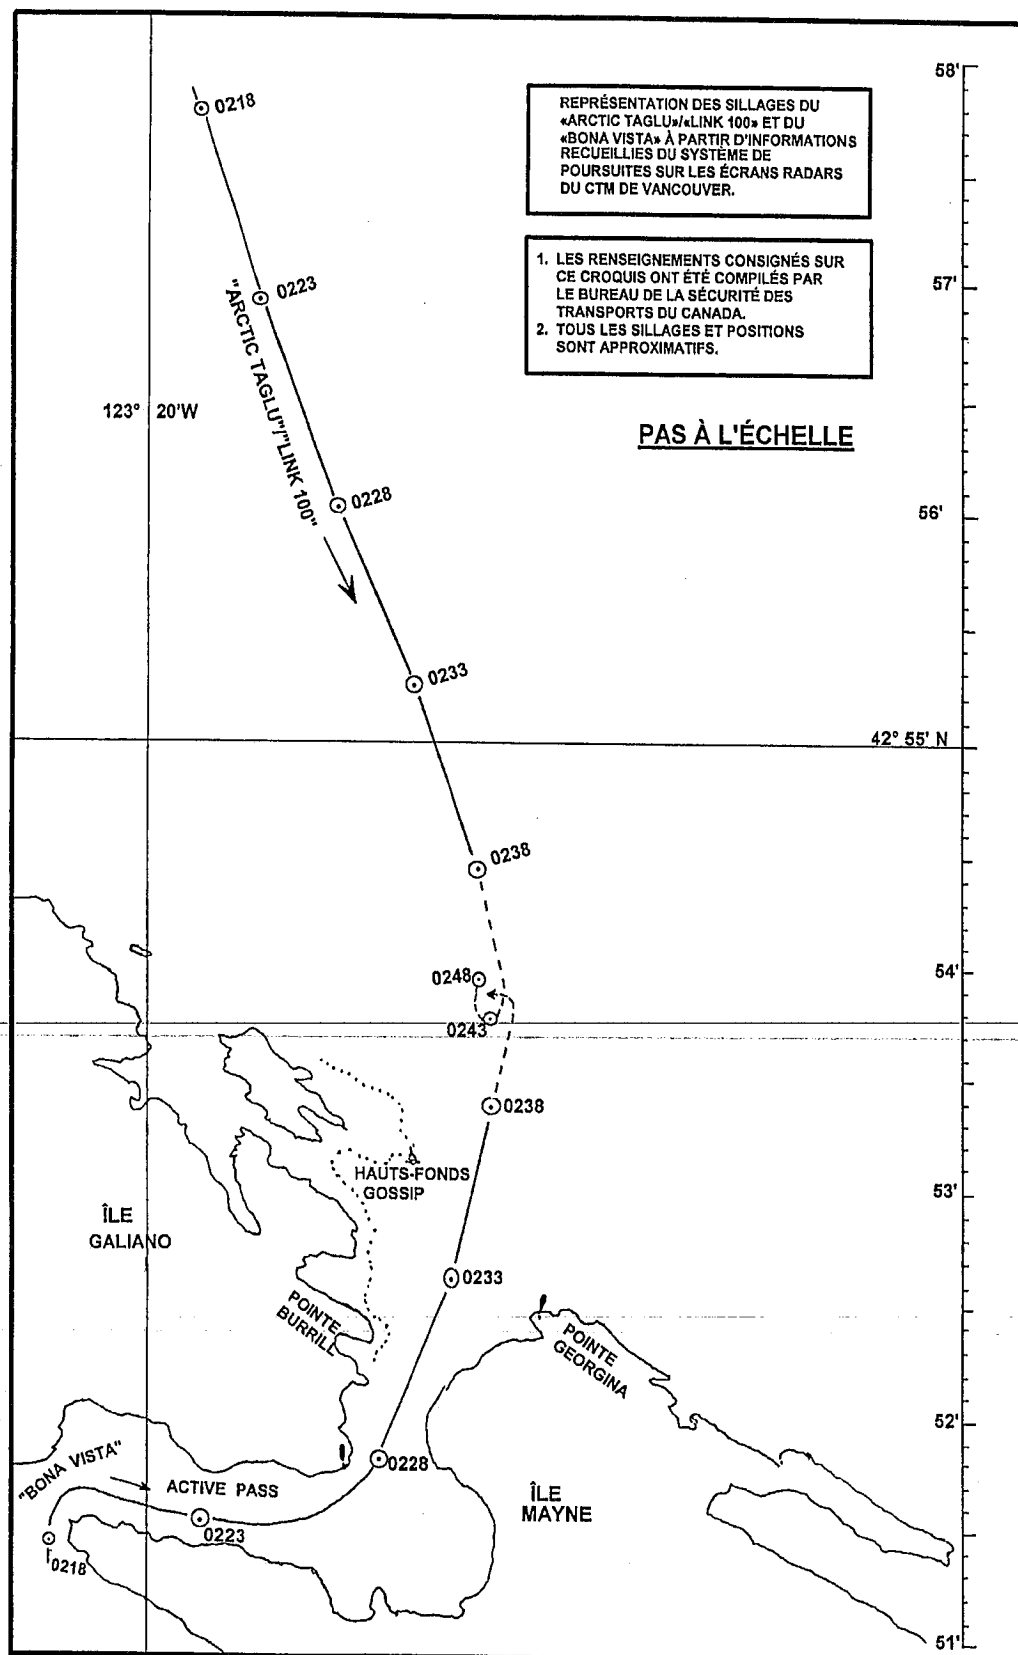
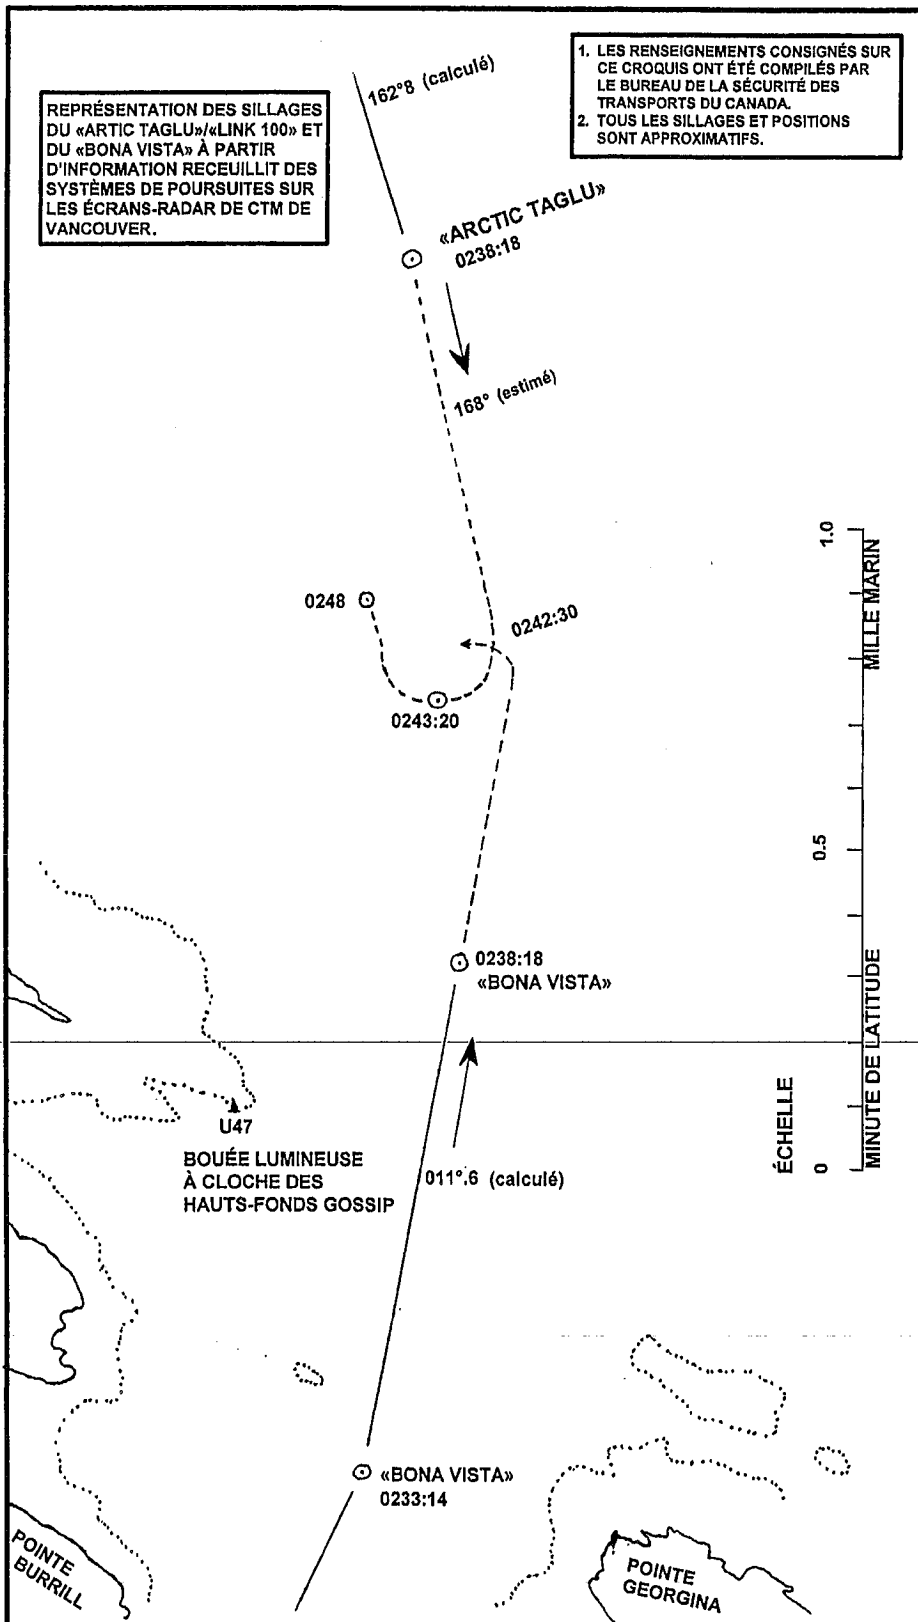
## Annexe C - Sillages des navires

D'autres renseignements n'ont été consignés qu'après l'abordage. Ils ne contribuent donc pas de façon significative à la reconstitution des événements qui ont conduit à l'accident, mais les éléments de preuve recueillis indiquent que le «BONA VISTA» est ensuite venu en travers de la route de l'ensemble remorqueur-chaland avant de mettre apparemment la barre à gauche toute pour revenir en travers de la route de celui-ci (voir l'annexe C).

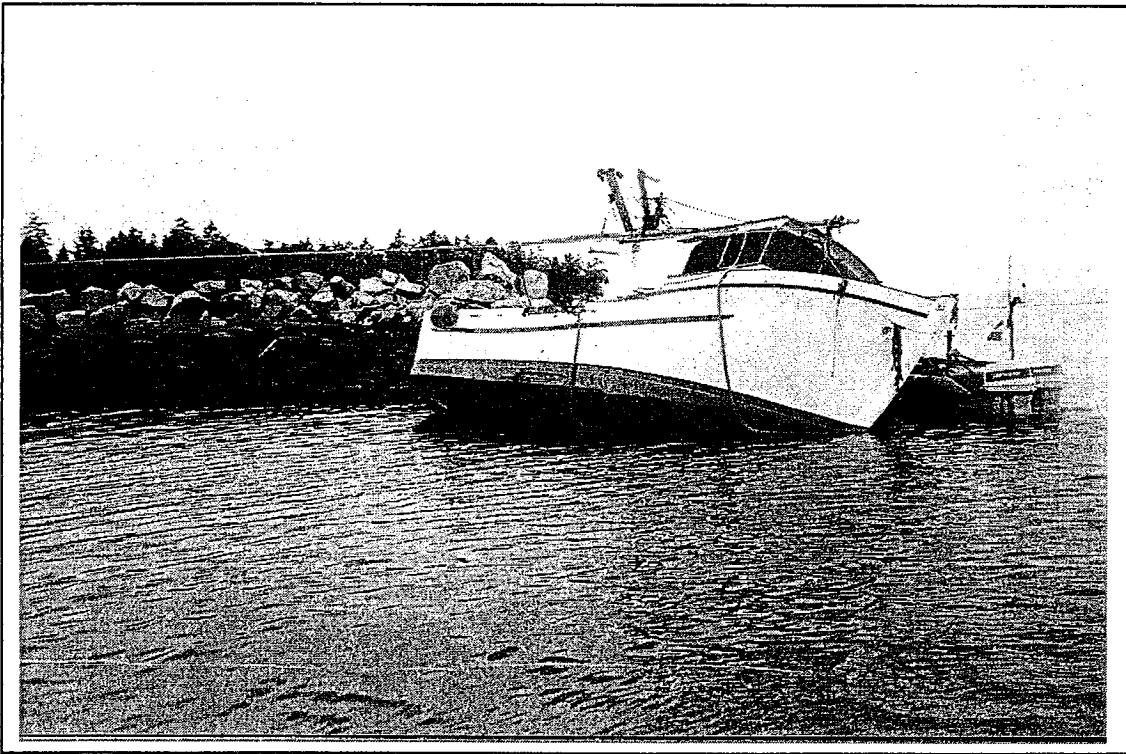
Le «BONA VISTA» remis à l'endroit et échoué.

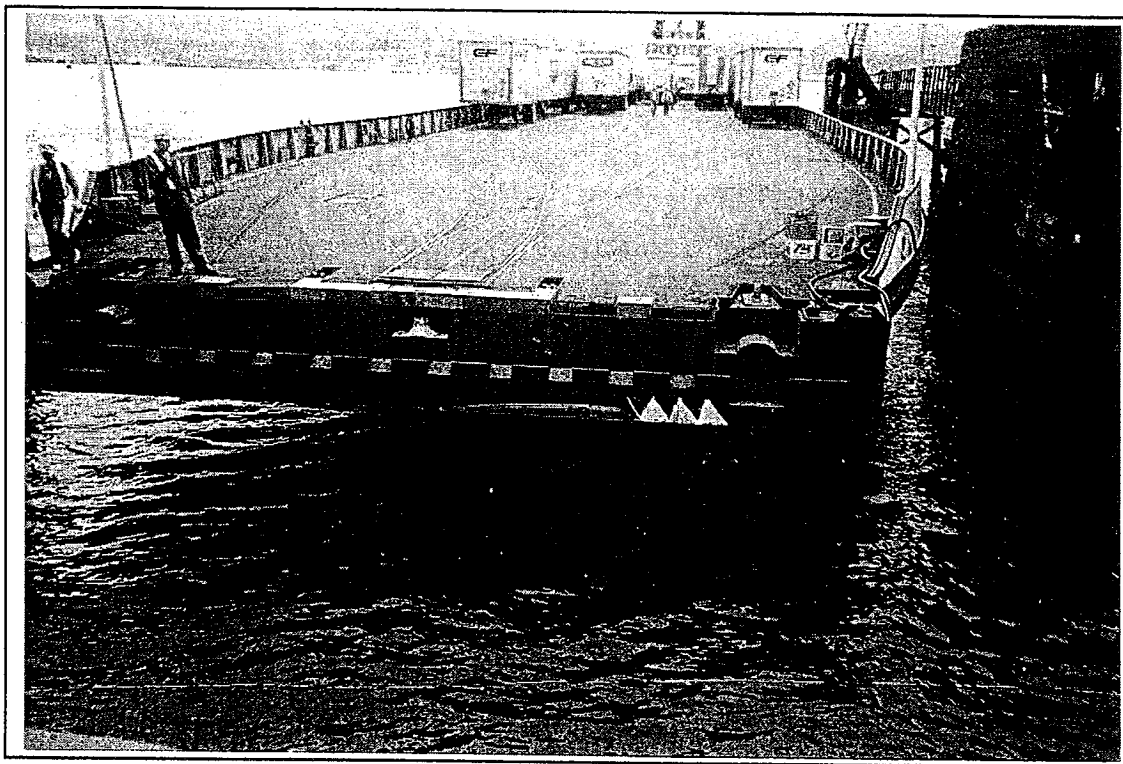
L'ensemble remorqueur-chaland n'a pratiquement pas subi de dommages, à part quelques égratignures dans la zone d'impact.

Extrémité avant du chaland «LINK 100».

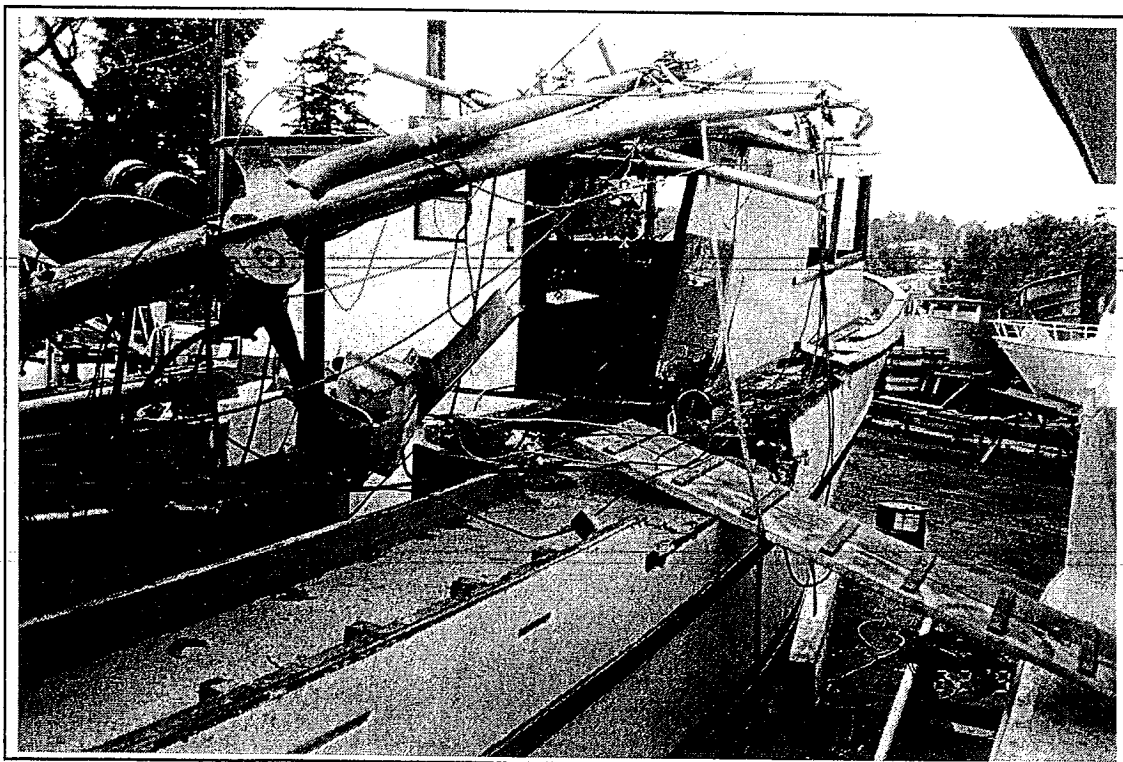
- quille arrachée (de la coque) et repliée vers bâbord;
- hélice (pale) perçant le fond de la coque;
- timonerie/cabine déplacée vers bâbord;
- pavois de tribord rompu (au milieu du bateau);
- hiloire arrière de tribord arrachée;
- coque perforée à la hauteur du bouchain au milieu du bateau (côté tribord);
- coque enfoncée près du pont du côté tribord.

Avaries sur le côté tribord du «BONA VISTA».

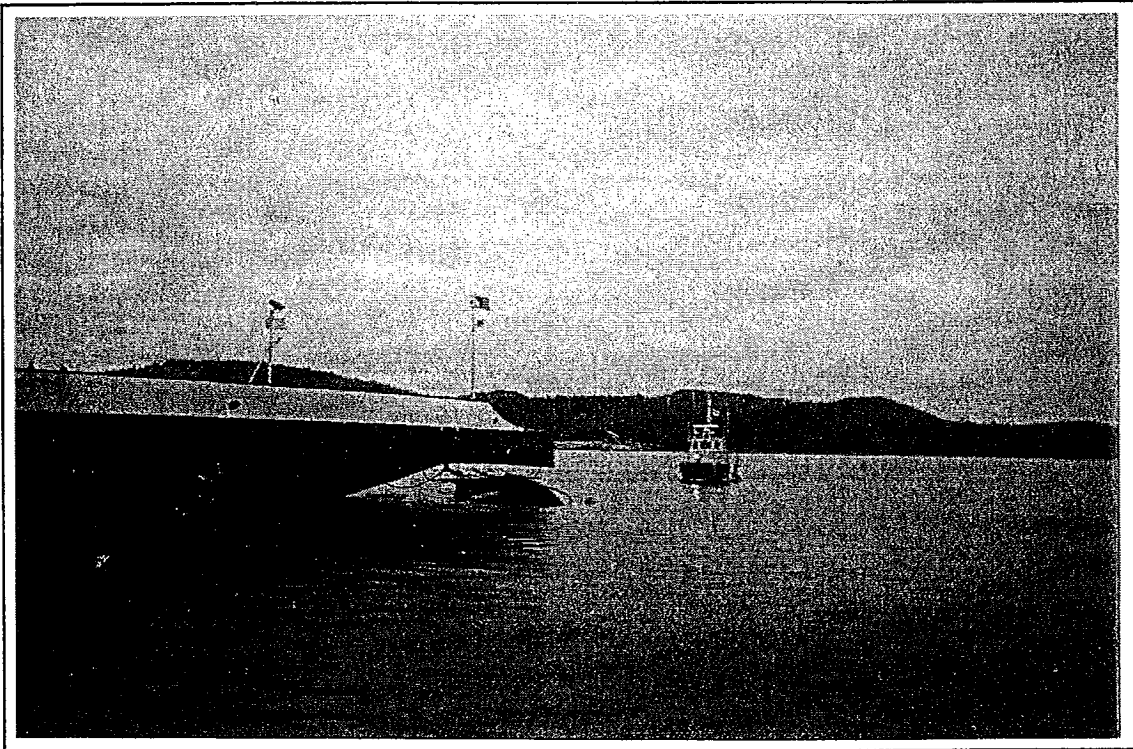
Le «BONA VISTA» attaché sous l'avant en surplomb du «LINK 100».

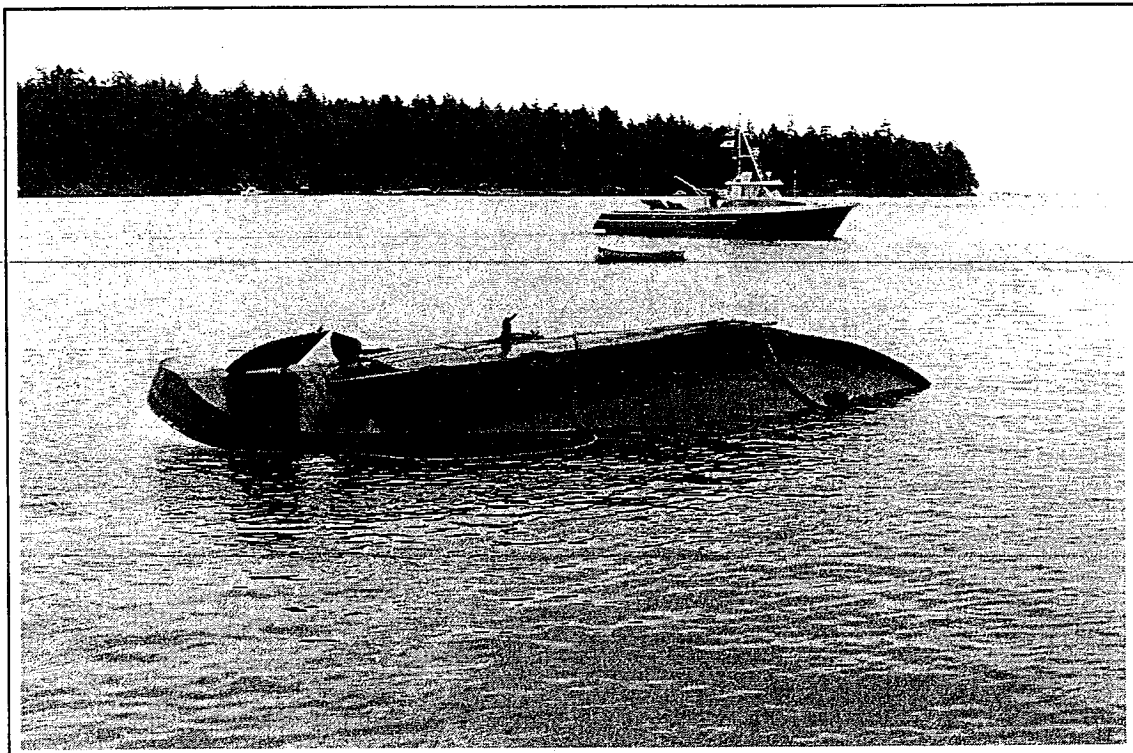
Le «BONA VISTA» chaviré, après l'opération de sauvetage.
