## **RAPPORT D'ENQUÊTE FERROVIAIRE R15H0005**

**DÉRAILLEMENT EN VOIE PRINCIPALE  
CHEMIN DE FER CANADIEN PACIFIQUE  
TRAIN DE MARCHANDISES 118-10  
POINT MILLIAIRE 42,0, SUBDIVISION DE NIPIGON  
DUBLIN (ONTARIO)  
13 JANVIER 2015**

## Rapport d'enquête ferroviaire R15H0005

### **Déraillement en voie principale**

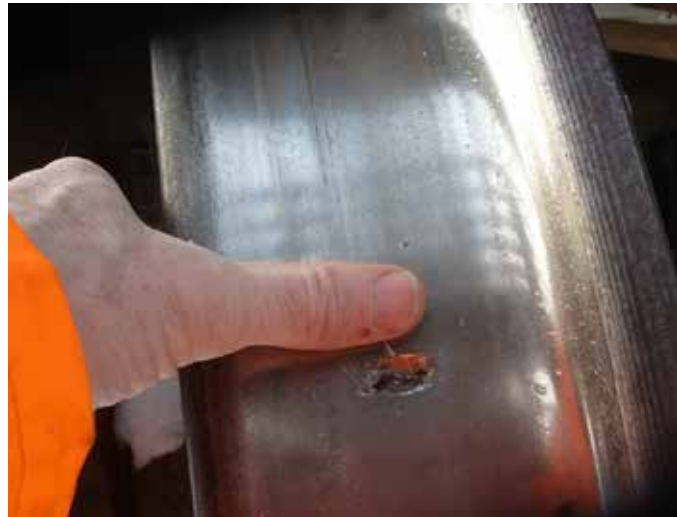
La locomotive de tête s'était immobilisée au point milliaire 41,56; 17 wagons y étaient encore attachés. Les 10 premiers n'avaient pas déraillé. La table de roulement de la roue R4 sur le 4<sup>e</sup> wagon, PROX 035435, depuis la tête affichait des dommages tels qu'aurait pu en causer un impact violent contre un rail brisé (photo 1).

Photo 1. Surface de roue endommagée sur le wagon PROX 035435

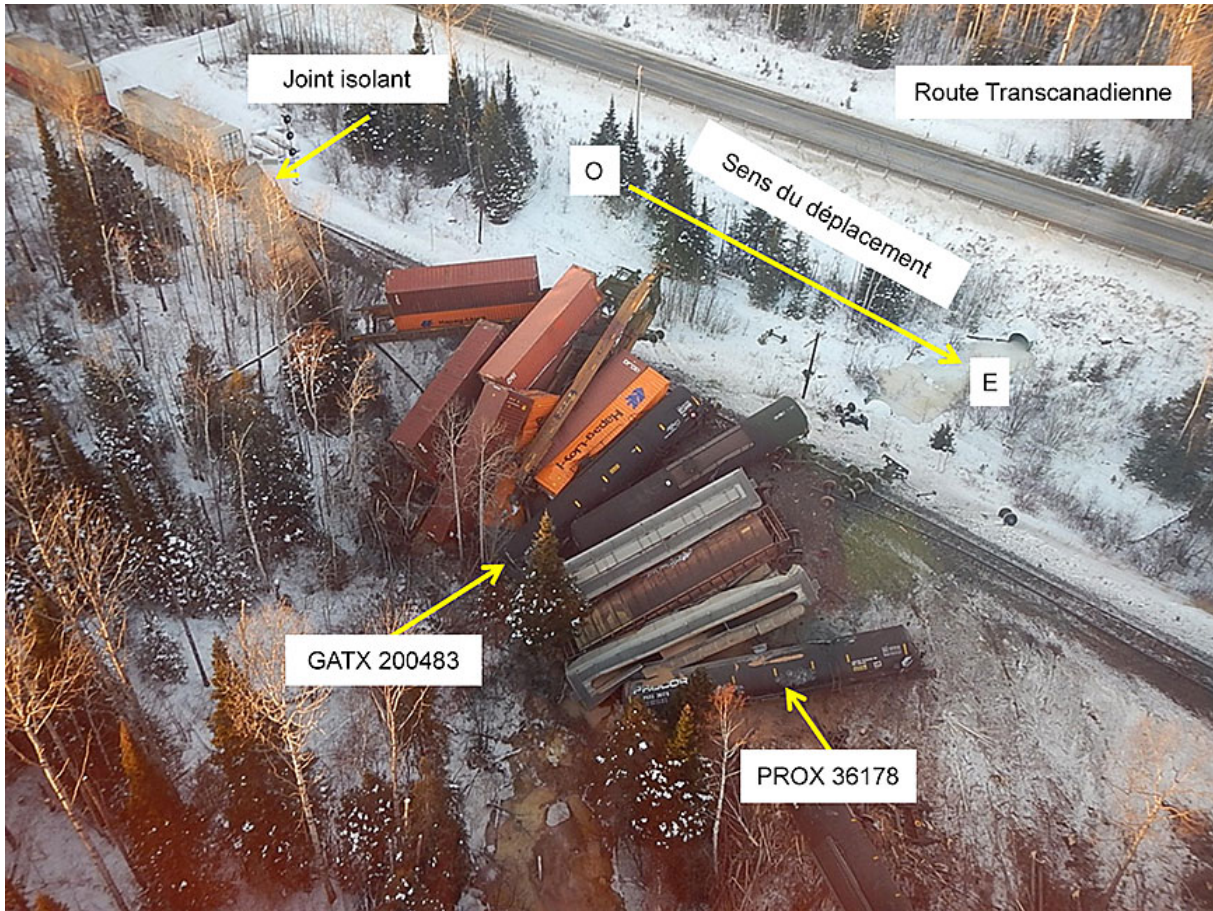
Figure 2. Vue des wagons déraillés juste à l'est du joint isolant (Source : Chemin de fer Canadien Pacifique)

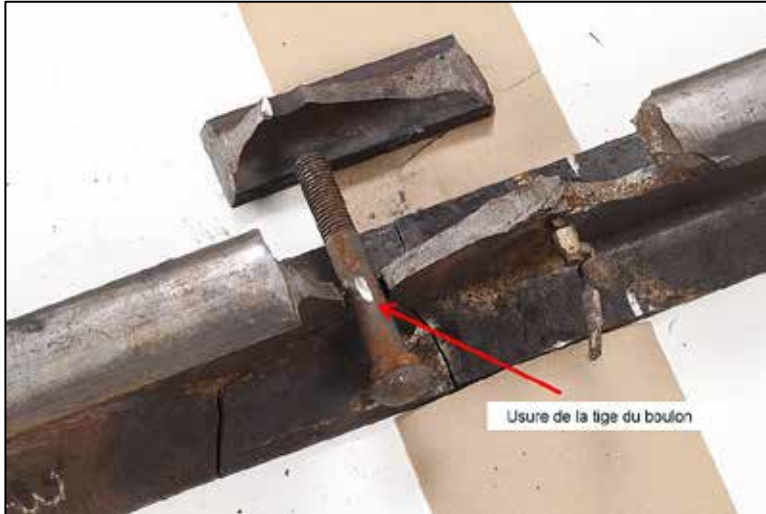
Photo 2. Usure de la tige du boulon

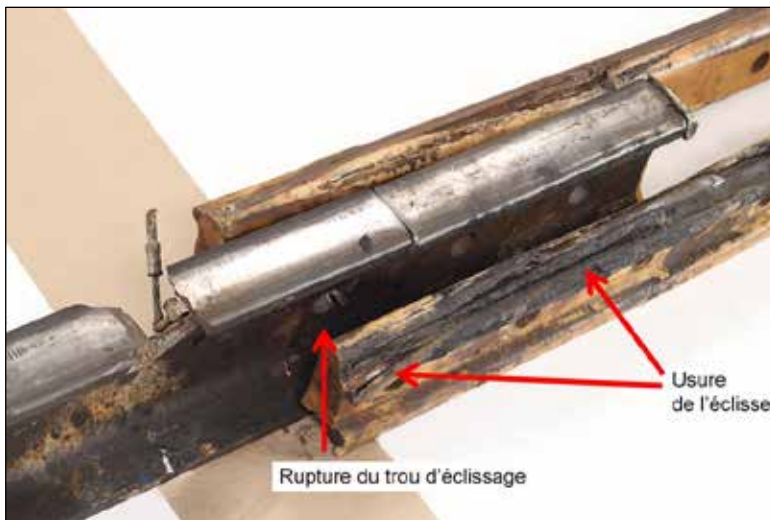
- Les éclisses isolantes avaient été fabriquées par PORTEC.
- Les mesures de l'usure du champignon du rail, prises à environ 1 m de la rupture, se situaient dans les limites admissibles.
- Les résultats des essais de dureté des matériaux étaient représentatifs d'un rail de résistance intermédiaire.
- Des signes d'un déplacement du joint ont été observés sur les tiges de boulon (photo 2). Les trous d'éclissage correspondants étaient brisés et, au sommet de l'éclisse intérieure, l'enrobage en caoutchouc polyuréthane isolant était complètement usé (photo 3).

Photo 3. Éclisses isolantes usées

- L'isolant s'était surtout détérioré sur la moitié est des 2 éclisses, mais de façon plus importante sur l'éclisse intérieure. Cette usure aurait pu être causée par un desserrage de longue date de l'extrémité est du joint. Le desserrage d'un joint modifie la distribution des contraintes qui s'exercent sur lui et peut provoquer une surcharge du rail.
- Le rail parent s'est rompu au trou d'éclissage le plus à l'est du joint. Quatre fissures émanaient de ce trou et s'étaient toutes étoilées (figure 4).

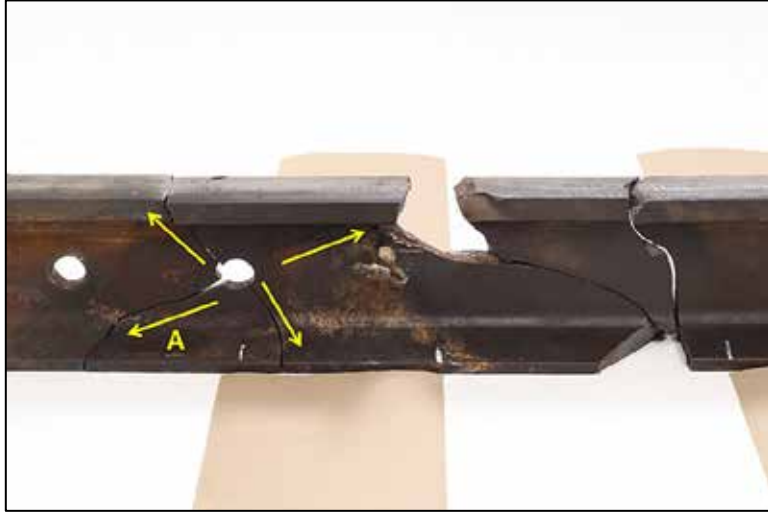
Figure 4. Étoilure du trou d'éclissage. Les flèches indiquent la direction de la propagation des fissures. Le papier de construction brun représente l'espacement des traverses. Le trou d'éclissage qui est le point d'origine de la fissure principale (A) est situé près du bord d'une traverse.

- La fissure A a pris naissance près du bas du trou d'éclissage le plus à l'est pour s'étendre en diagonale vers le bas et vers l'ouest à partir du trou. La surface de rupture de la partie de la fissure A se trouvant sur le patin du rail présentait les dommages les importants consécutifs à la rupture du rail; c'est là une indication qu'elle constituait sans doute la fissure principale, qui était demeurée non détectée. Les 3 autres fissures étaient probablement secondaires.

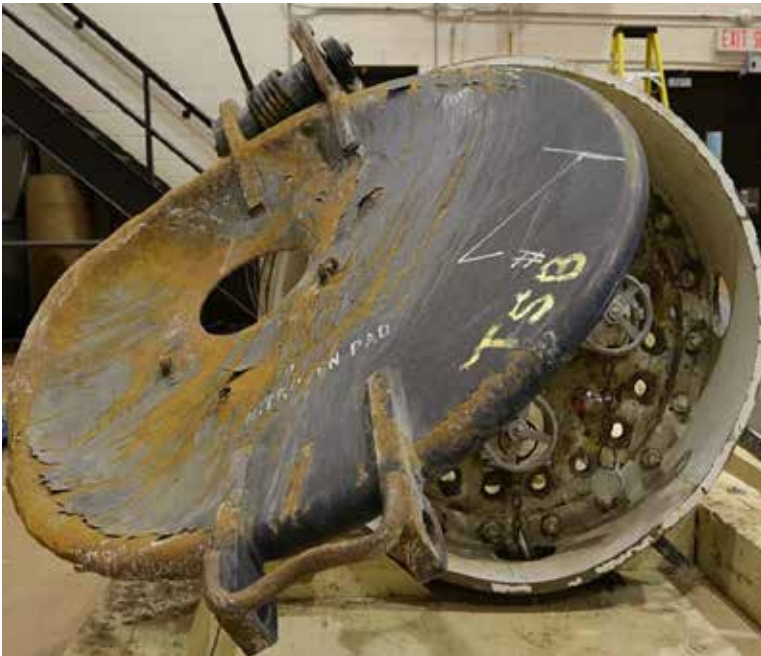
- Le couvercle de l'enceinte protectrice était déformé (photo 4). Une des charnières était brisée et l'autre fissurée, de sorte que le couvercle ne fermait pas correctement. La surface intérieure du couvercle de l'enceinte protectrice était bosselée et rainurée par suite d'un contact avec les volants de manœuvre de la robinetterie interne. Les parois de l'enceinte protectrice ne présentaient aucune déformation visible.

Photo 4. Enceinte protectrice et couvercle du wagon PROX 36178

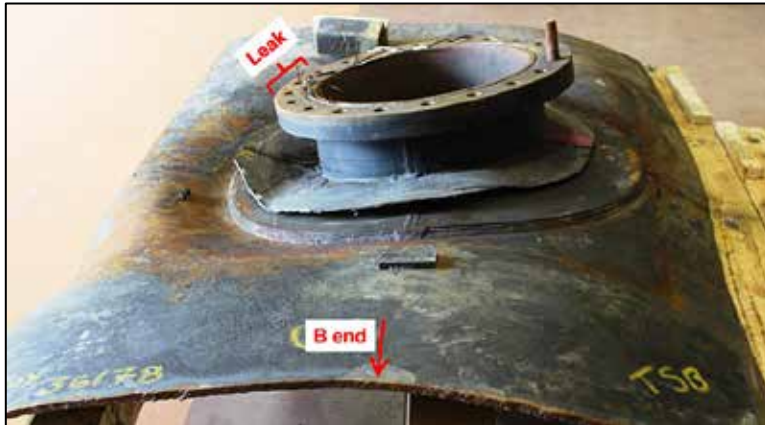
- La buse du trou d'homme était d'un diamètre normal de 20 pouces. On a retiré l'enveloppe extérieure pour mettre à découvert la soudure raccordant le renfort de la buse du trou d'homme à la citerne. Aucune fissure n'a été observée dans cette soudure. La buse du trou d'homme et son renfort avaient été refoulés dans la citerne sur le côté où la fuite a été observée, ce qui a provoqué une déformation importante de la paroi de la citerne dans cette région (figure 5).

Figure 5. Photographie après la dépose de l'enveloppe externe de la citerne pour mettre à découvert la soudure raccordant le renfort de la buse du trou d'homme à la citerne. À noter : la déformation près de l'emplacement de la fuite.
