RAPPORT D'ENQUÊTE FERROVIAIRE R15V0183

Collision de trains en voie principale

Chemin de fer Canadien Pacifique

6 septembre 2015

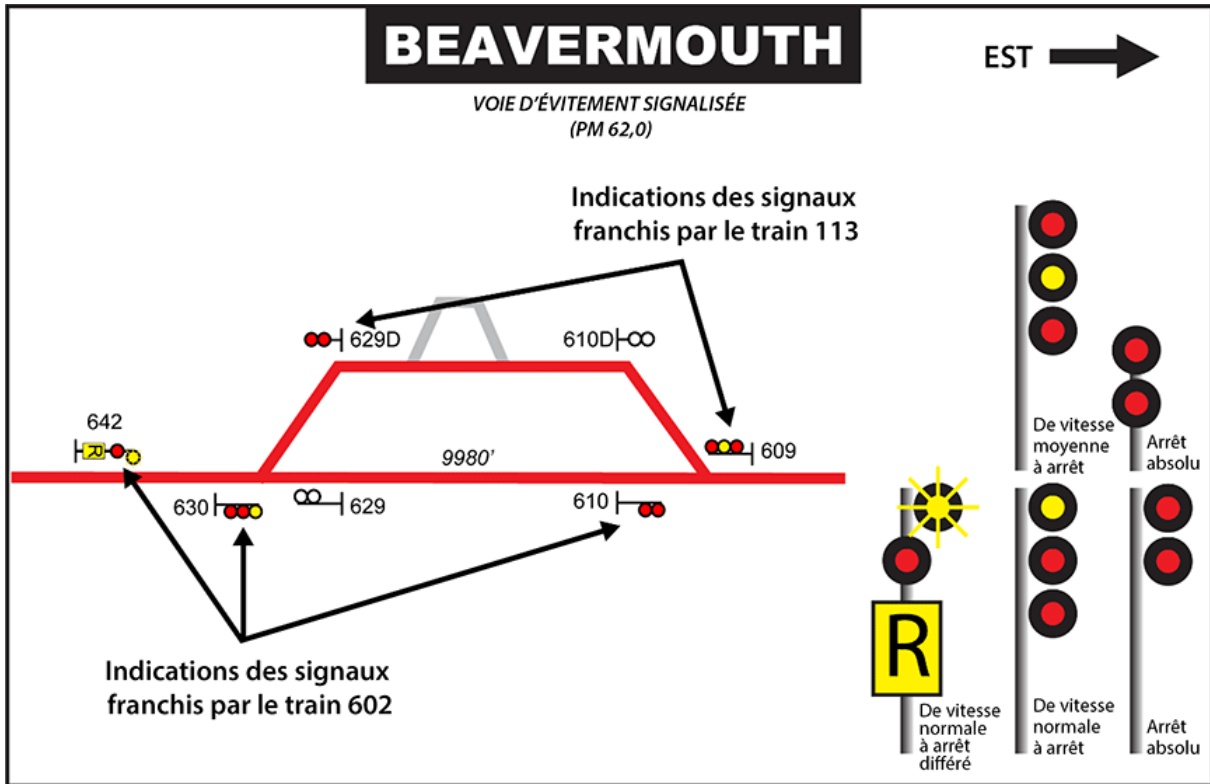
Figure 2. Indications des signaux franchis par les trains 113 et 602

Vers 2 h 17, la tête du train 602 a franchi le signal 642 (signal avancé de Beavermouth), qui affichait une indication de vitesse normale à arrêt différé, conformément à la règle 415² (figure 2) du *Règlement d'exploitation ferroviaire du Canada* (REF). À ce moment, le train 602 circulait à environ 22 mi/h. L'équipe n'a pas annoncé à haute voix l'indication du signal 642

Vers 2 h 18, la tête du train 113 a franchi le signal 609, qui affichait une indication de vitesse moyenne à arrêt, conformément à la règle 427⁵ du REF, et a poursuivi sa route vers l'ouest en empruntant la voie d'évitement de Beavermouth à l'aiguillage est de celle-ci.

Vers 2 h 20, la tête du train 602 a franchi le signal 630, qui affichait une indication de vitesse normale à arrêt, conformément à la règle 411⁶ du REF, et a poursuivi sa route vers l'est sur la voie principale au-delà de l'aiguillage ouest de la voie d'évitement de Beavermouth. L'équipe du train 602 n'a pas annoncé à haute voix dans la cabine et n'a pas diffusé par radio l'indication du signal, comme l'exigent les règles 34 et 578 du REF, respectivement.

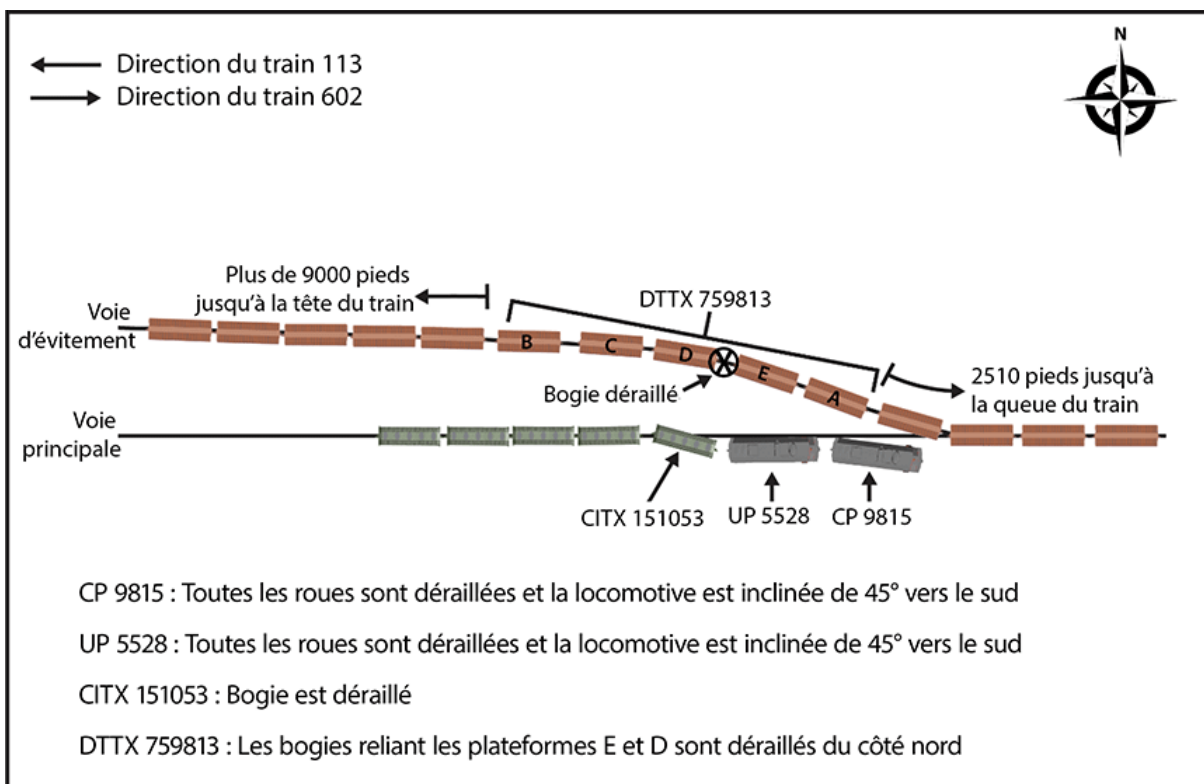
Figure 3. Diagramme du lieu de la collision

Le train 602 a poursuivi sa route vers l'est sur la voie principale à environ 22 mi/h. Les membres de l'équipe n'ont plus discuté de l'indication du signal de vitesse normale à arrêt qu'ils avaient franchi. Au moment où le train 602 approchait du signal 610 à l'extrémité est de la voie d'évitement de Beavermouth, la vue de ce signal était initialement obstruée par le train 113 en raison de la hauteur des wagons porte-conteneurs à double niveau (20 pieds et 3 pouces), de la courbe de la voie d'évitement adjacente et de la hauteur du signal (20 pieds). À environ 450 pieds de l'aiguillage est de la voie d'évitement, soit quelque 10 secondes du signal, l'équipe du train 602 a aperçu l'indication d'arrêt du signal 610 et la queue du train 113 qui s'étendait sur la voie principale, au-delà de l'aiguillage est de la voie d'évitement.

Le ML du train 602 a serré les freins d'urgence du train à 2 h 23 min 8,9 s, a actionné le freinage rhéostatique et a serré le frein direct des locomotives (annexe A). Le train 602 a été incapable de s'arrêter avant le signal 610 et a heurté le côté du train 113. Au moment de la collision, le train 602 circulait à environ 16 mi/h. La locomotive de tête du train 602 a heurté la paroi rocheuse bordant le sud de la voie. Après le serrage initial des freins (à environ 22 mi/h), le train 602 s'est immobilisé rapidement en environ 450 pieds.

Selon la séquence vidéo de la caméra vidéo orientée vers l'avant de la locomotive de tête, l'équipe du train 602 aurait pu partiellement apercevoir le signal 610 à 2 occasions. En ces 2 occasions, le signal aurait été visible pendant moins d'une seconde dans l'espace entre des conteneurs doubles et simples qui se trouvaient sur les wagons intermodaux du train 113. Ces aperçus du signal se trouvaient à un certain angle du côté gauche du champ de vision central. Ils se sont produits à environ 17 et 13 secondes avant que l'équipe n'obtienne une vue non obstruée du signal. Les freins d'urgence du train ont été serrés environ 2 secondes après que le signal 610 est apparu dans le champ de vision.

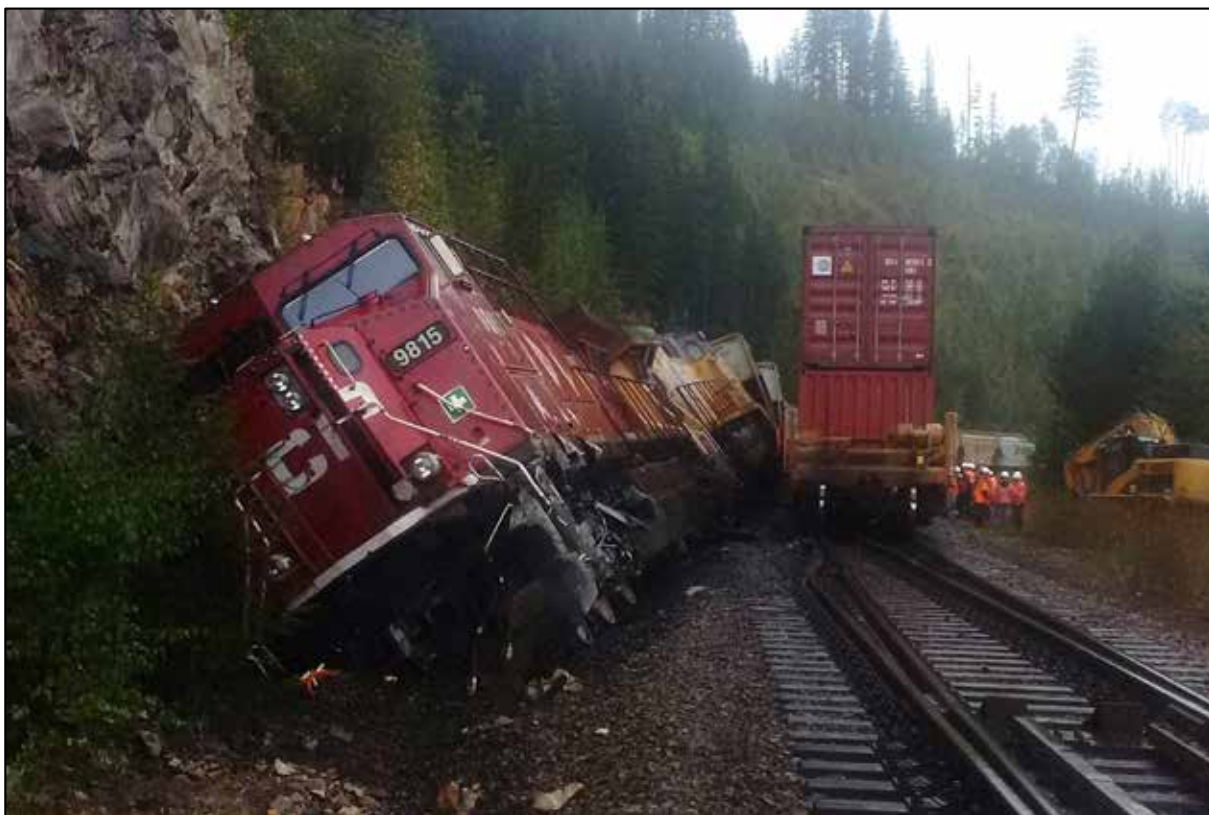
Par suite de la collision, les 2 locomotives de tête du train 602 (CP 9815 et UP 5528) se sont immobilisées contre la paroi rocheuse à un angle de 45° vers le sud, juste à côté de l'aiguillage est de la voie d'évitement (photo 1). Le premier wagon (CITX 151053) derrière les 2 locomotives a déraillé à la verticale et était aussi incliné vers le sud. Un bogie du 64^e wagon du train 113 (DTTX 759813) a déraillé (figure 3). Le chef du train 602 a subi des blessures graves. Aucune marchandise dangereuse ne s'est déversée.

Photo 1. Les 2 locomotives du train 602 qui ont déraillé à l'extrémité est de la voie d'évitement de Beavermouth (vue vers l'ouest)

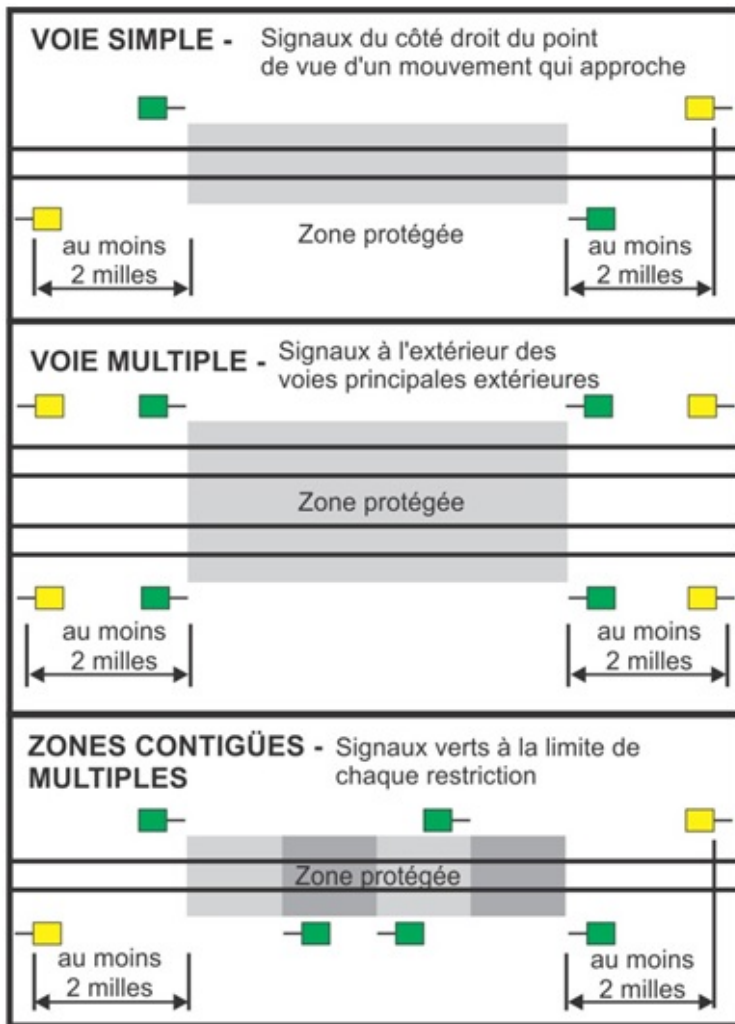
Figure 4. Instructions de mise en place des signaux de la règle 43
(Source : *Règlement d'exploitation ferroviaire du Canada*)

Au moment de l'événement, les signaux exigés par la règle 43 pour signaler les limitations de vitesse et avertir les équipes de la présence de ces limitations (soit 2 milles à l'avance) n'étaient pas encore en place⁹.
