## Rapport d'enquête sur la sécurité du transport ferroviaire R18D0020

### COLLISION À UN PASSAGE À NIVEAU

Véhicule d'entretien PNR 728

Point milliaire 12,15, subdivision de Vaudreuil du Chemin de fer Canadien Pacifique

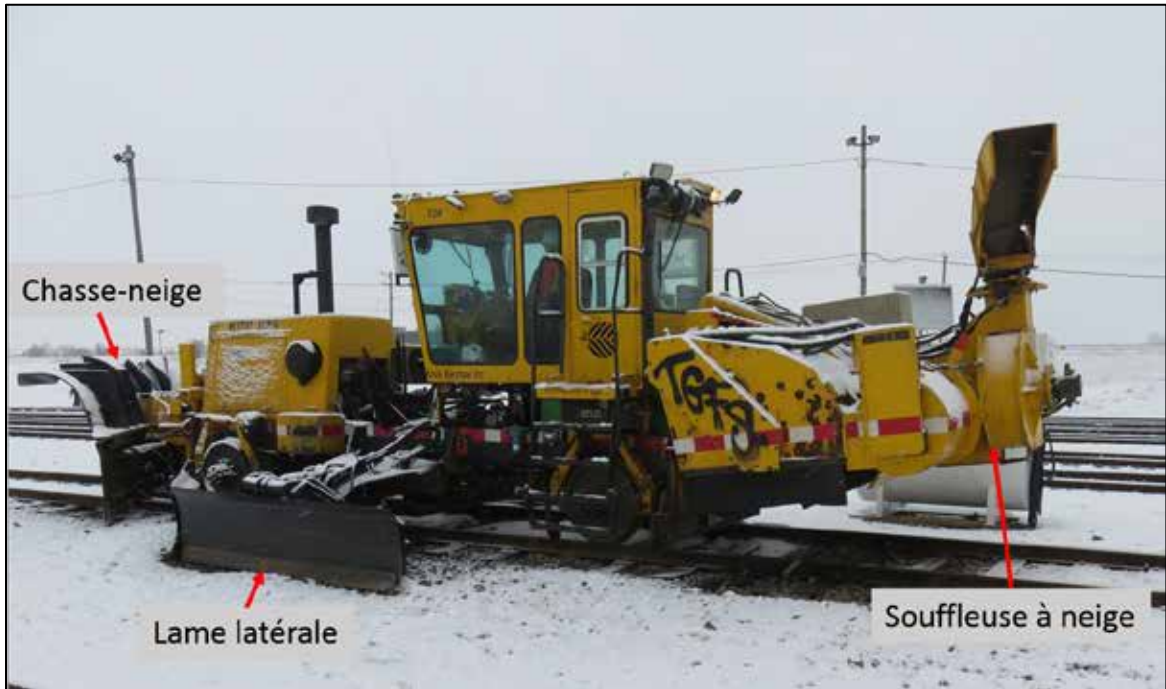
Figure 1. Le véhicule d'entretien PNR 728

La dernière inspection mécanique générale du VE remontait au 27 décembre 2017; tous les défauts observés ont été corrigés. Après la collision, le VE a été inspecté et aucun défaut n'a été relevé. Par contre, il a été constaté que les inspections et interventions mécaniques n'étaient pas portées au registre du VE.

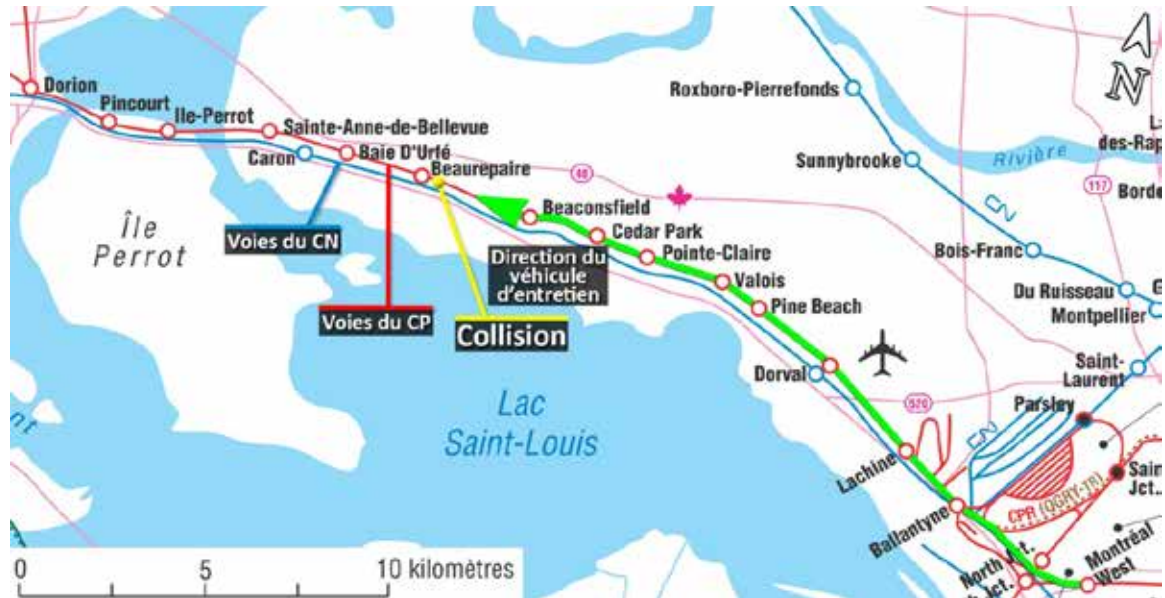
Vers 14 h 40, le VE roulait en direction ouest, à environ 20 mi/h, lorsqu'il s'est approché du PN public de l'avenue Woodland, à Beaconsfield (Québec), situé au point milliaire 12,15 (figure 2). Alors que le VE se trouvait à environ 200 pieds à l'est du PN, le contremaître a prévenu l'opérateur de l'approche d'un PN, comme il avait été convenu. Alors que le VE ralentissait, l'opérateur a aperçu des véhicules routiers en mouvement au PN. Il a appliqué le frein d'urgence et a abaissé le chasse-neige pour forcer la décélération du VE. Le VE n'a pas pu s'immobiliser avant le PN et a heurté la partie arrière d'une automobile.

Figure 2. Secteur de la collision (Source : Association des chemins de fer du Canada, Atlas des chemins de fer canadiens, avec annotations du BST)

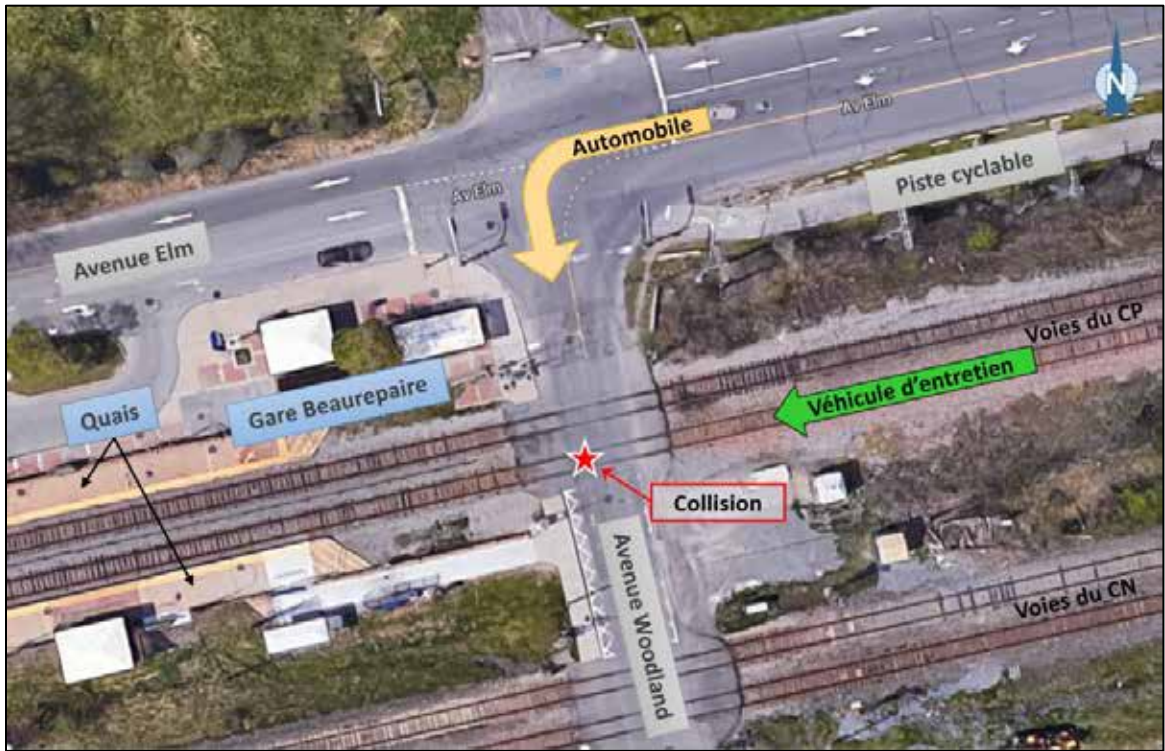
La collision a eu lieu à un PN public équipé d'un système d'avertissement (sonnerie, feux clignotants et barrières) qui n'était pas activé par le VE<sup>3</sup>. Le PN croise 4 voies ferrées<sup>4</sup> tangentes à  $90^{\circ}$  dans un quartier urbain. L'avenue Elm est située du côté nord de l'emprise du CP et est parallèle aux voies ferrées. Une piste cyclable, des arbres et des poteaux de service électrique longent le côté sud de l'avenue Elm. La gare de train de banlieue Beaurepaire est située immédiatement à l'ouest du PN. Des quais pour voyageurs se trouvent des 2 côtés des voies du CP (figure 3). Le PN permet aux automobilistes circulant sur l'avenue Elm d'accéder à l'autoroute 20 et à la partie sud de la ville de Beaconsfield.

Figure 3. Lieu de la collision au point milliaire 12,15 de la subdivision de Vaudreuil (Source : Google Maps, avec annotations du BST)

Après la collision, le VE s'est immobilisé sur le PN, le bloquant. Aucun dommage n'a été observé au VE, à la voie ferrée ou au système d'avertissement. La surface de roulement du PN était partiellement couverte de neige et aucune marque n'était visible. L'automobile s'est immobilisée du côté sud de la voie sud du CP, parallèle à celle-ci. L'automobile avait été heurtée au-dessus de l'essieu arrière de la partie latérale gauche. Aucun déversement de carburant n'a été observé.
