# RAPPORT D'ENQUÊTE SUR LA SÉCURITÉ DU TRANSPORT AÉRIEN A24P0002

## IMPACT SANS PERTE DE CONTRÔLE

Aircraft Guaranty Corp Trustee  
Bell 206B (hélicoptère), N617TT  
Aérodrome de Revelstoke (CYRV) (Colombie-Britannique), 11 NM ENE  
5 janvier 2024

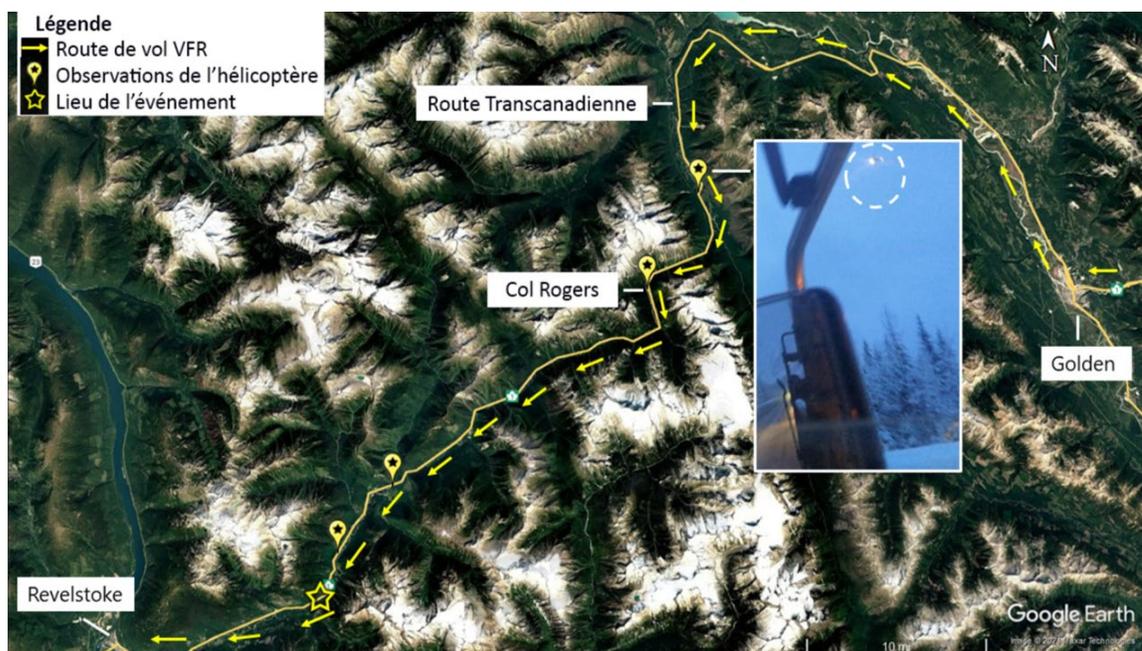
L'hélicoptère à l'étude a été observé par des automobilistes et des témoins à divers endroits le long de la route VFR (figure 1). À 16 h 22, l'hélicoptère a été vu pour la première fois à environ 5 milles marins (NM) au nord-nord-ouest du col Rogers, le phare d'atterrissage avant allumé, et volant dans la vallée sous les nuages en direction du col.

L'hélicoptère a été vu pour la dernière fois à environ 20 NM au sud-ouest du col Rogers, volant vers le sud-ouest dans le brouillard à environ 50 à 100 pieds au-dessus des arbres, du côté sud de l'autoroute. L'hélicoptère a été observé à 3 reprises effectuant des orbites complètes vers la gauche avant de revenir à la même position du côté sud de l'autoroute. Vers 16 h 40, l'hélicoptère a effectué un virage à droite vers le nord-ouest et a traversé l'autoroute en direction d'un relief ascendant. Aucun autre contact visuel n'a été signalé.

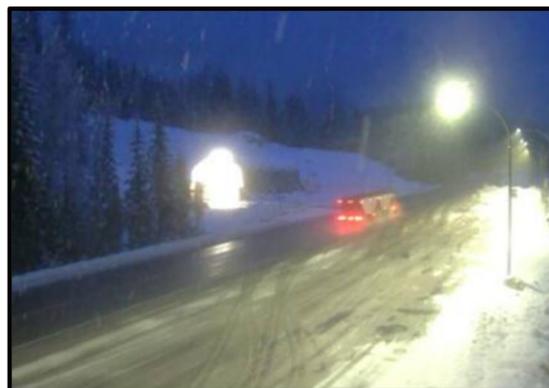
Le pilote d'un hélicoptère local exploité à des fins commerciales qui effectuait un vol de retour entre le col Rogers et Revelstoke a signalé la formation de brouillard et de couches nuageuses accompagnées de faibles averses de neige alors qu'il traversait la zone à l'étude vers 16 h (figure 4). Au fur et à mesure que le jour passait au crépuscule civil, la visibilité s'est probablement dégradée en raison de la combinaison de ces conditions et des montagnes environnantes (figure 5).

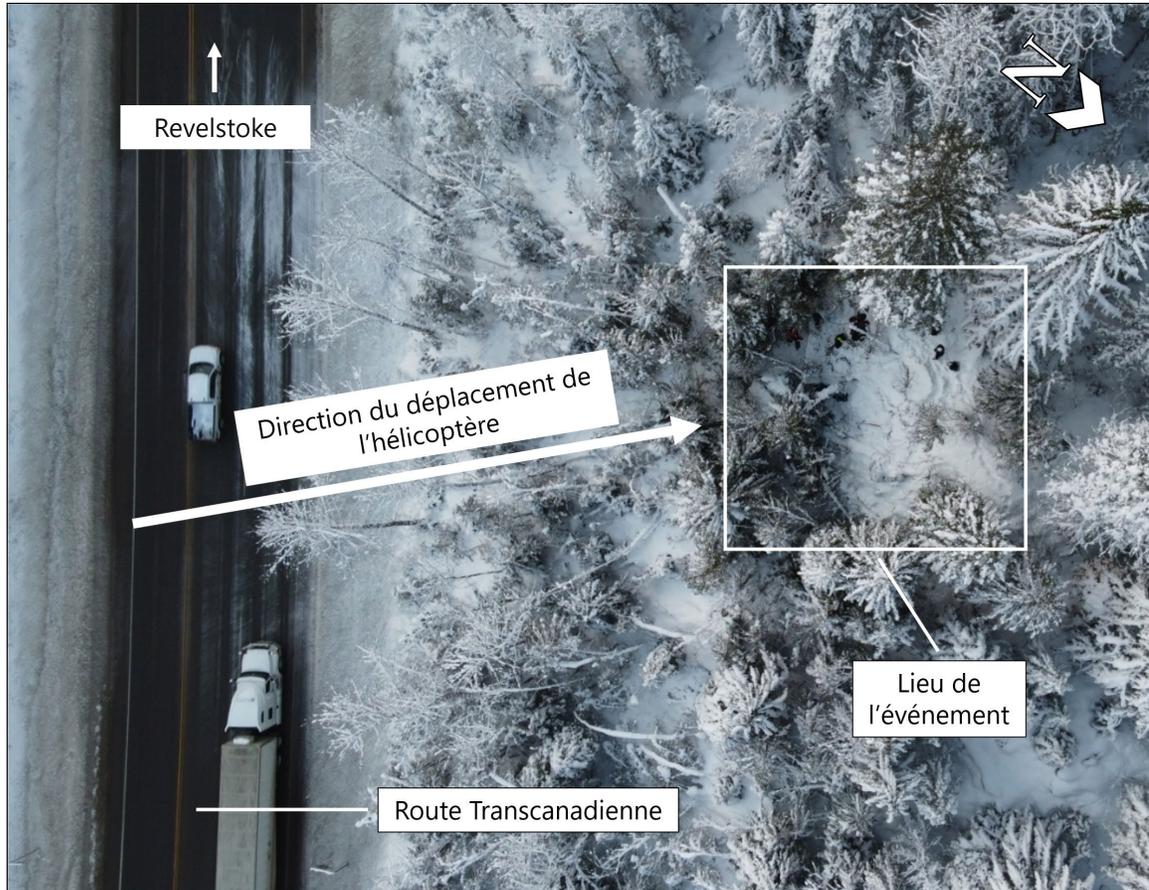
L'épave se trouvait sur une pente boisée de 35° au nord-nord-ouest de la route Transcanadienne, et à environ 200 pieds de plus que l'élévation de cette route. L'épave était recouverte par la neige

tombée pendant et après le vol à l'étude (figure 6). L'hélicoptère est entré en collision avec le relief sur un cap d'environ 310°.

La déformation du fuselage et les dommages causés à celui-ci correspondaient à un impact à haut régime vers l'avant. Les 2 pales du rotor principal ont été fracturées à différentes longueurs et déformées, tandis que la transmission principale a été éjectée du fuselage et n'a pas été récupérée. Le moteur s'est rompu à l'interface entre le boîtier d'entraînement des accessoires et la section de la turbine. Les pales du 1<sup>er</sup> étage du compresseur axial du moteur présentaient des dommages attribuables à l'impact et à la flexion qui indiquaient que le moteur fonctionnait au moment de l'impact.

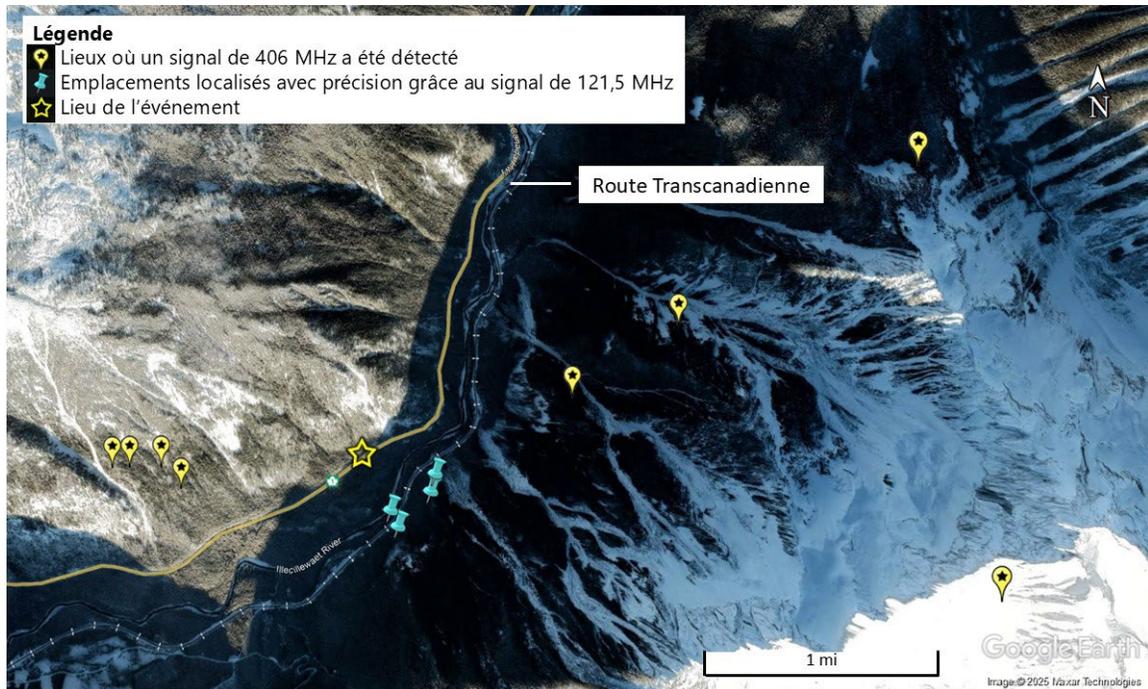
Dans le cas présent, l'ELT s'est activée. Elle a été éjectée de l'hélicoptère à l'étude et n'était plus fixée à son antenne externe. Le JRCC a reçu un signal de 406 MHz qui fournissait plusieurs coordonnées GPS dans un rayon de 2,5 NM de l'hélicoptère (figure 7). Les aéronefs de SAR n'ont pas pu détecter de signal de 121,5 MHz à plus haute altitude et, même si le personnel de SAR au sol a pu détecter le signal au sol, il a été incapable de localiser l'emplacement avec précision jusqu'à ce que l'hélicoptère Cormorant soit en mesure d'apporter son aide, après que les conditions météorologiques se sont améliorées, le 7 janvier.

Le Laboratoire d'ingénierie du BST à Ottawa (Ontario) a examiné l'ELT et a déterminé que le signal de 406 MHz fonctionnait conformément aux spécifications, mais que le signal de 121,5 MHz avait été transmis durant environ 10 secondes conformément aux spécifications, puis s'était arrêté. Le signal de 121,5 MHz n'a pas été transmis pendant le reste de l'essai, et les enquêteurs n'ont pas pu déterminer la raison de cette défaillance.

Malgré la perte de l'antenne externe, le signal de 406 MHz de l'ELT a transmis avec succès les renseignements initiaux sur la position au JRCC, probablement en raison de la conception de l'antenne interne de l'ELT. Cependant, le terrain montagneux et fortement boisé, les conditions météorologiques défavorables, le fait que l'épave était recouverte de neige et la dégradation du signal de 121,5 MHz de l'ELT ont probablement retardé les équipes de secours alors qu'elles tentaient de localiser le lieu de l'accident.
