# RAPPORT D'ENQUÊTE SUR LA SÉCURITÉ DU TRANSPORT AÉRIEN A24W0116

## PANNE SÈCHE

Simpson Air (1981) Limited  
De Havilland Aircraft of Canada Limited DHC-2 Mk. I (Beaver) (hydravion)  
C-GMGD  
Hydroaérodrome de Fort Simpson Island (CEZ7) (Territoires du Nord-  
Ouest), 7 NM W  
29 août 2024

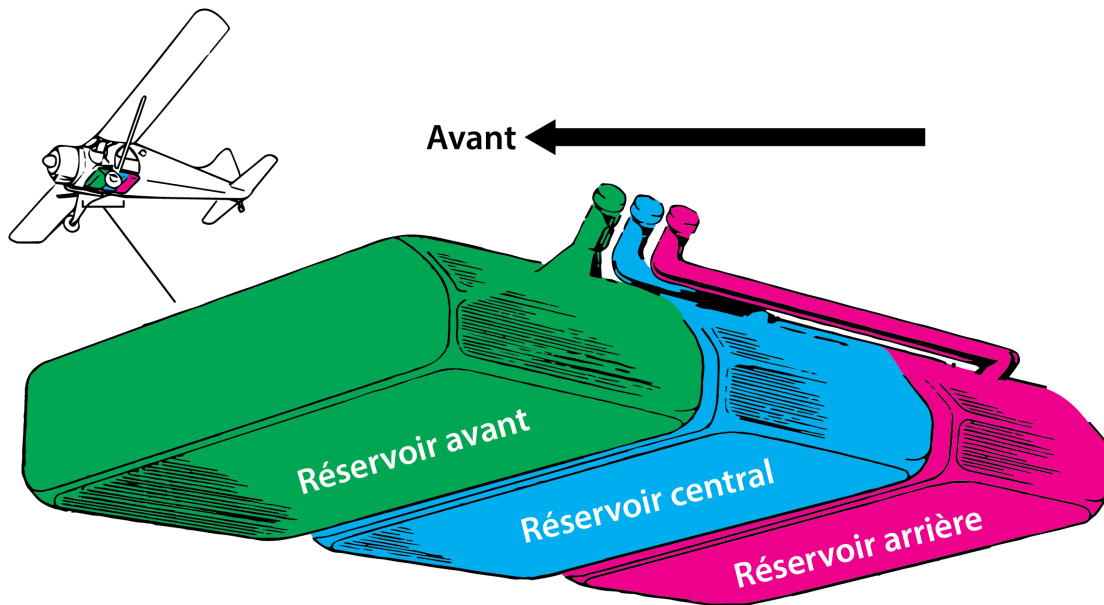
Les réservoirs de carburant principaux avant, central et arrière se trouvent sous le plancher de la cabine et sont alimentés par 3 cols de remplissage dans un compartiment de remplissage situé sur le côté gauche du fuselage, à côté de la porte du poste de pilotage (figure 1). Les réservoirs de carburant à l'extrémité de l'aile sont alimentés par une trappe de remplissage située sur le dessus de chaque aile. Le pilote savait qu'il faut faire preuve de patience lors du ravitaillement à quai, en particulier lorsque les eaux sont agitées, car il peut s'écouler plusieurs minutes avant que le carburant, qui est alimenté par gravité, ne se dépose dans le fond des réservoirs de carburant principaux. Cela est particulièrement vrai pour le réservoir de carburant arrière en raison de son col de remplissage plus long.

Figure 1. Réservoirs de carburant principaux de l'aéronef Beaver (Source : BST d'après les figures du manuel de vol de l'avion de De Havilland Aircraft of Canada Limited, *DHC-2 Mk. I et Mk. II Airplane Flight Manual (PSM 1-2-1)*)

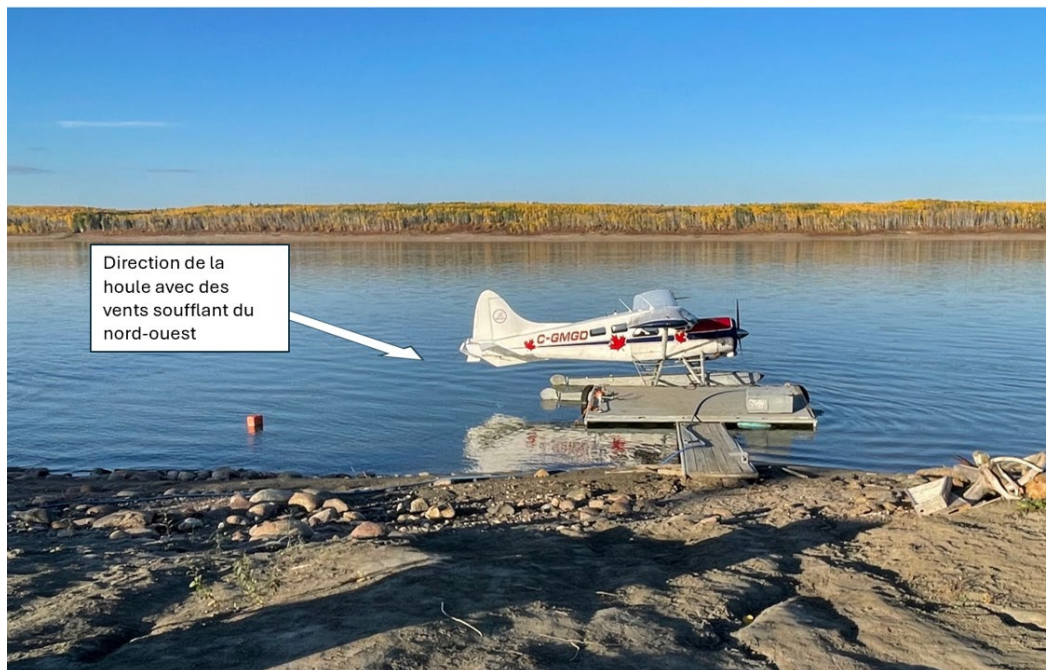
Le jour de l'événement, le niveau d'eau du fleuve Mackenzie était bas au quai à CEZ7 et les vents soufflaient du nord-ouest au-dessus de 10 nœuds, si bien qu'une houle frappait l'avion de l'arrière gauche à environ 45° (figure 2) jusqu'à son axe longitudinal. Cette condition peut donner l'impression que le réservoir de carburant est plein au niveau du col de remplissage. Pendant le ravitaillement, la houle était suffisante pour que le carburant soit ballotté et éclabousse les vêtements du pilote. Le pilote vérifie normalement les jauges de carburant avant de décoller, mais ne se souvient pas si cela avait été effectué pour le vol à l'étude.

Figure 2. L'aéronef à l'étude au quai de l'hydroaérodrome de Fort Simpson Island (pas le jour de l'événement). La flèche indique la direction de la houle le jour de l'événement (Source : Simpson Air [1981] Limited)

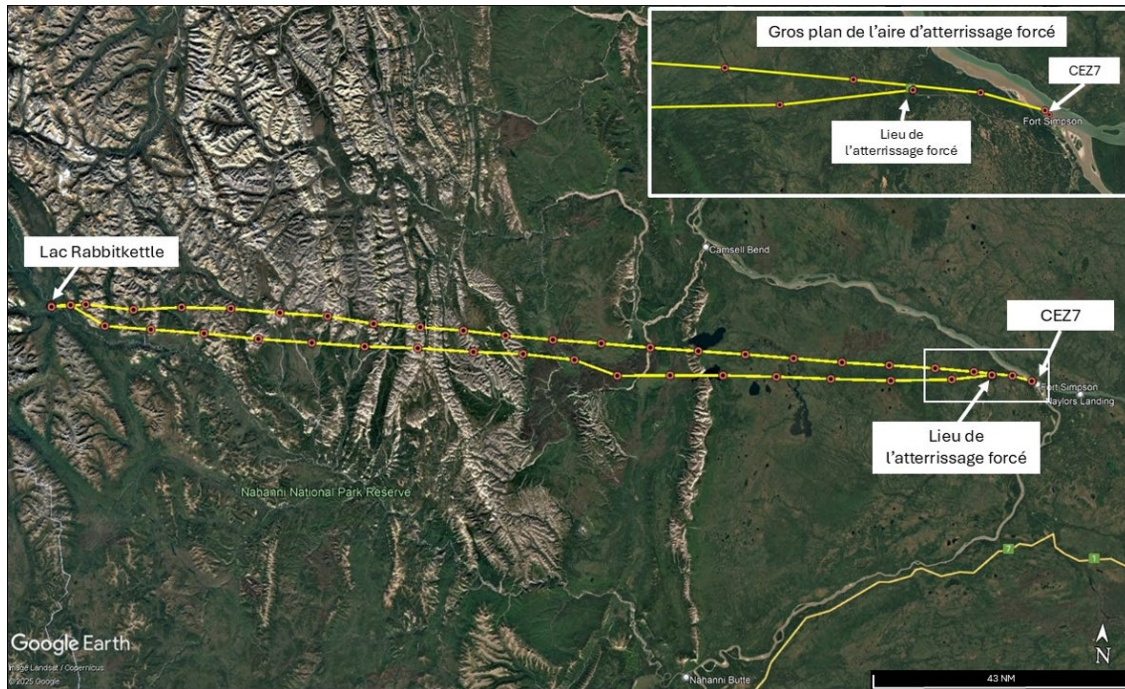
Vers 12 h 40, le pilote s'est souvenu que la jauge de carburant indiquait un réservoir vide. Encore une fois, cela s'est produit plus tôt qu'il ne l'avait prévu. À ce moment-là, il a commencé à envisager des options au cas où les indications de la jauge de carburant seraient exactes. En l'absence d'autres options viables, le pilote s'est dirigé vers la route du Mackenzie et l'a suivie au cas où un atterrissage d'urgence serait nécessaire. Lorsque l'aéronef se trouvait approximativement à 8 NM à l'ouest de CEZ7, à environ 1500 pieds au-dessus du sol (AGL), le moteur<sup>6</sup> a subi une perte complète de puissance. Le pilote a pu effectuer un atterrissage forcé sur la route, atterrissant vers 12 h 50, 7 NM à l'ouest de CEZ7 (figure 3).

Figure 3. Trajectoire de vol de l'aéronef à l'étude et emplacement de l'atterrissage forcé, avec un gros plan en médaillon du lieu de l'atterrissage forcé (Source de l'image principale et de l'image en médaillon : Google Earth, avec annotations du BST)

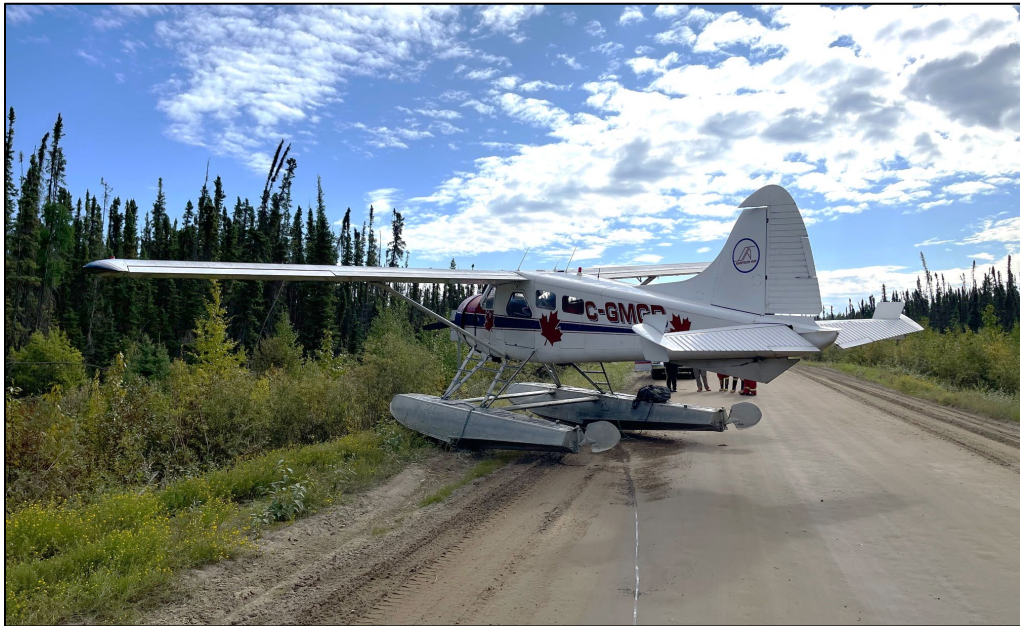
Il n'y a eu aucun blessé. Mises à part quelques légères égratignures sur le dessous des flotteurs, il y a eu des dommages mineurs à l'aile gauche causés par des arbustes (figure 4). La radiobalise de repérage d'urgence de l'aéronef ne s'est pas déclenchée. Pendant l'atterrissage forcé, le pilote a pu lancer un appel de détresse sur la fréquence obligatoire (122,2 MHz) de l'aéroport de Fort Simpson (CYFS) ainsi que sur la fréquence discrète de la compagnie. Un aéronef de la compagnie a survolé l'aéronef à l'étude peu après l'atterrissage de ce dernier, et a informé Simpson Air que l'aéronef en question s'était posé en toute sécurité. Environ 20 minutes plus tard, le personnel de sauvetage de Fort Simpson est arrivé sur les lieux.

Figure 4. L'aéronef à l'étude après l'atterrissage forcé (Source : Simpson Air [1981] Limited)
