# RAPPORT D'ENQUÊTE SUR LA SÉCURITÉ DU TRANSPORT MARITIME M23P0235

**LARGAGE ACCIDENTEL D'UNE EMBARCATION DE SAUVETAGE MISE À  
L'EAU EN CHUTE LIBRE ET BLESSURE D'UN MEMBRE D'ÉQUIPAGE**

*Vraquier Golden Zhejiang*  
Chenal Trincomali (Colombie-Britannique)  
2 septembre 2023

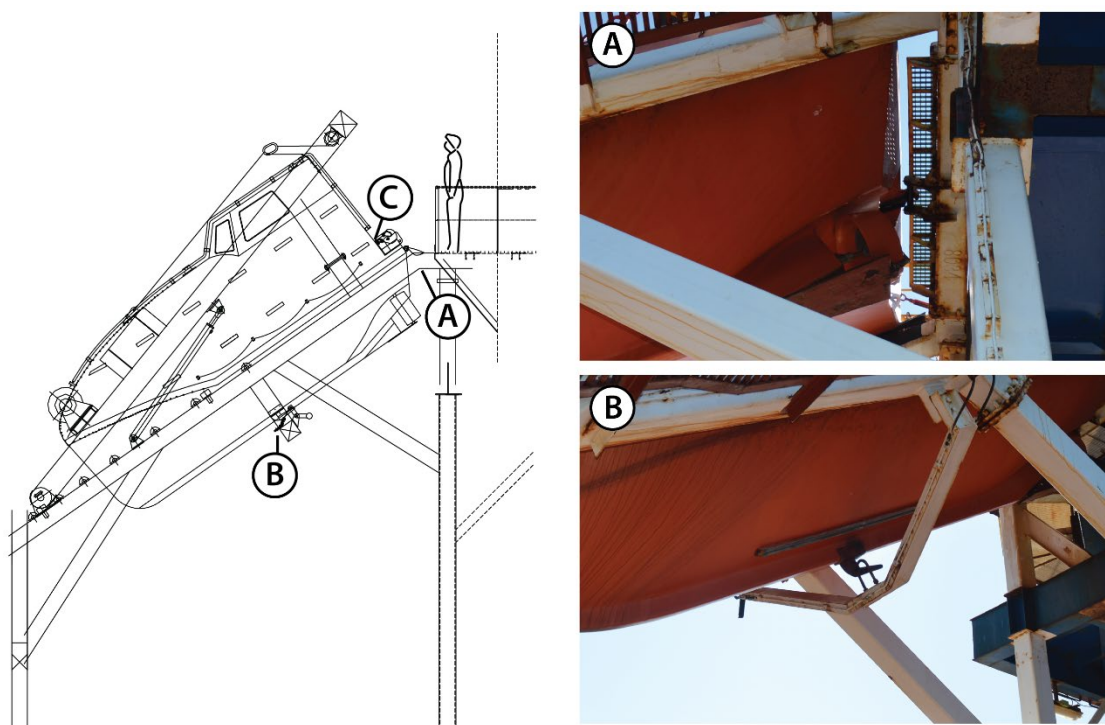
Figure 8. Lorsque le Golden Zhejiang était en mer, l'embarcation de sauvetage était arrimée à l'aide du croc de largage (A), d'un croc de quille (B) et d'une sangle (C). (Source de l'image principale : BST, d'après le plan d'ensemble du navire; source des images en médaillon : BST)

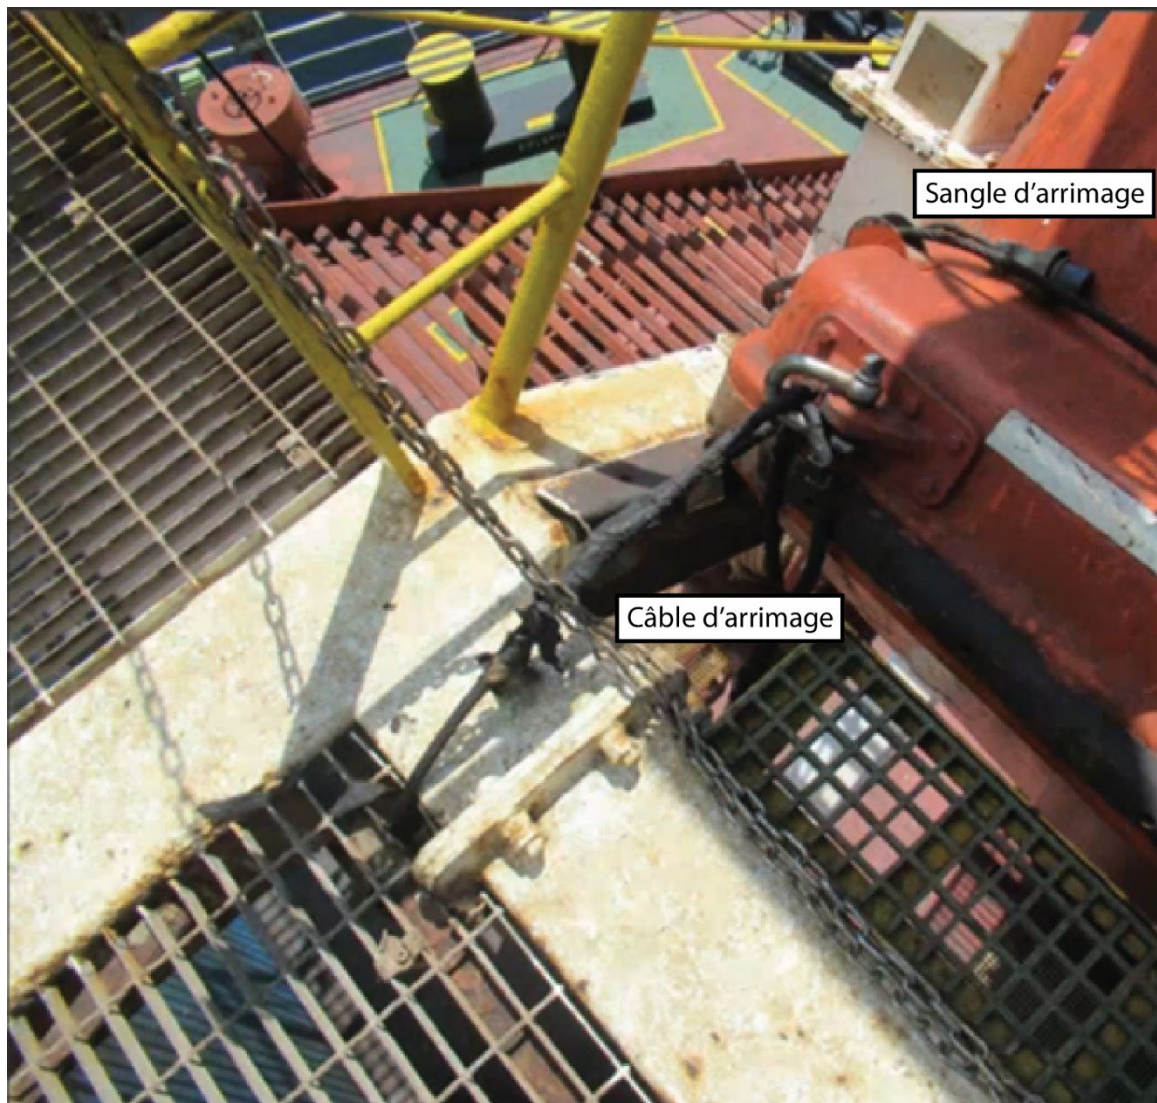
Lorsque le *Golden Zhejiang* était au mouillage, en plus des dispositifs d'arrimage utilisés en mer, l'embarcation de sauvetage était arrimée à la structure de lancement par 2 câbles (câbles d'arrimage), 1 de chaque côté de l'embarcation de sauvetage (figure 9). Au moment de l'événement à l'étude, les câbles étaient en place.

Figure 9. Les dispositifs d'arrimage de l'embarcation de sauvetage mise à l'eau en chute libre, comprenant les câbles d'arrimage et une sangle d'arrimage, avant l'événement à l'étude (côté bâbord de l'embarcation de sauvetage) (Source : Columbia Shipmanagement Ltd.)

L'enquête n'a pas permis d'obtenir de certificats d'épreuve de charge, de registres d'achat, de documents d'entretien ou d'autres certifications pour ces 2 câbles. Pour d'autres câbles porteurs du *Golden Zhejiang*, le responsable de sécurité conservait de tels registres. Les câbles d'arrimage ne figuraient pas dans les certifications d'équipement de pont, où des éléments tels que les câbles de passerelle d'embarquement, de grue et de bossoir étaient répertoriés.

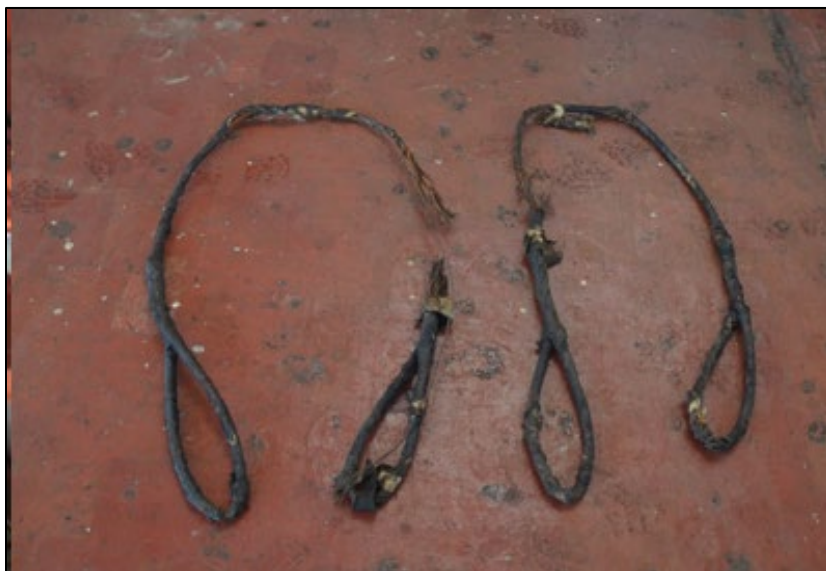
Le laboratoire du BST a examiné les câbles utilisés pour arrimer l'embarcation de sauvetage (figure 10) et a effectué des calculs pour estimer la charge dynamique qui aurait été exercée sur les 2 câbles lorsque l'embarcation de sauvetage a été larguée. Il a été conclu que ce type de câble, tel qu'il était installé, en présentant un mou visible, était inadéquat pour arrimer l'embarcation de sauvetage. Il a également été conclu que les câbles se sont probablement rompus en raison des effets de choc considérables auxquels ils ont été soumis.

Figure 10. Les 2 câbles rompus, après l'événement (Source : BST)

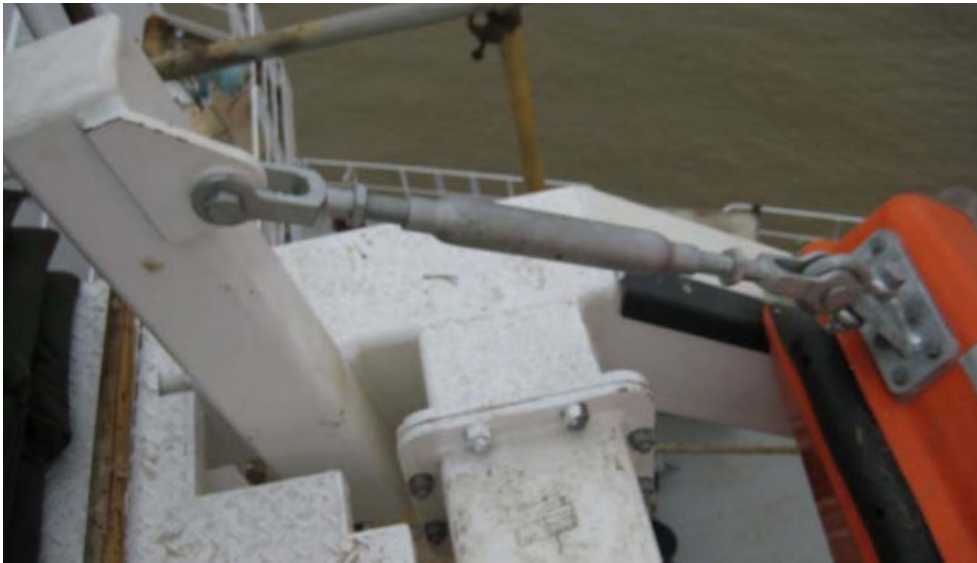
Dans la version de 2008 du manuel de l'embarcation de sauvetage qui se trouvait à bord, le fabricant recommandait l'utilisation de tendeurs des deux côtés de l'embarcation de sauvetage (figure 11) pour l'arrimer au navire pendant les exercices de mise à l'eau en chute libre. La version de 2020 ajoutait que les tendeurs devraient également être utilisés pour l'entretien. Au moment de l'événement, CSM n'était pas au courant de l'existence de la version de 2020 du manuel et n'en possédait aucun exemplaire, et aucun tendeur de ce type n'était utilisé sur l'embarcation de sauvetage du *Golden Zhejiang*.

Figure 11. Tendeurs servant à arrimer l'embarcation de sauvetage pendant l'entraînement et l'entretien, conformément aux recommandations du fabricant (Source : Viking-Norsafe AS)

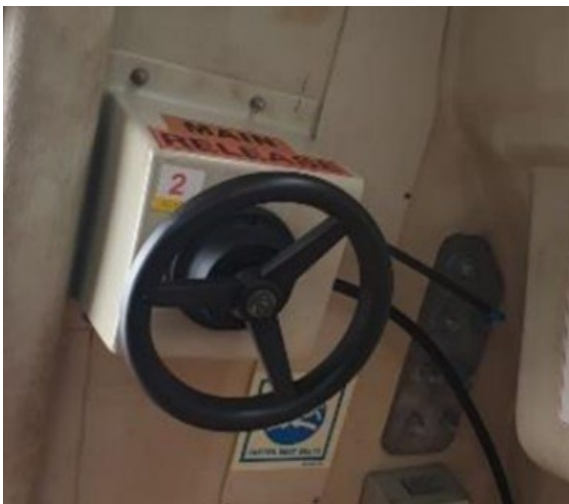
À bord de l'embarcation de sauvetage du *Golden Zhejiang*, la roue de largage (figure 12) était identique à la roue de gouvernail située au poste de barre. En 2012, l'OMI a publié des directives<sup>8</sup> qui recommandaient que le dispositif de commande de largage de l'embarcation de sauvetage soit situé sur le côté droit de la roue de gouvernail et que sa forme et son fonctionnement ne puissent pas être facilement confondus avec d'autres dispositifs de commande<sup>9</sup>. À l'instar des circulaires de l'OMI relatives aux dispositifs de prévention des chutes destinés à arrimer les embarcations de sauvetage, ces directives ne concernaient pas les embarcations de sauvetage mises à l'eau en chute libre.

Figure 12. La roue de largage à bord de l'embarcation de sauvetage (Source : Columbia Shipmanagement Ltd.)

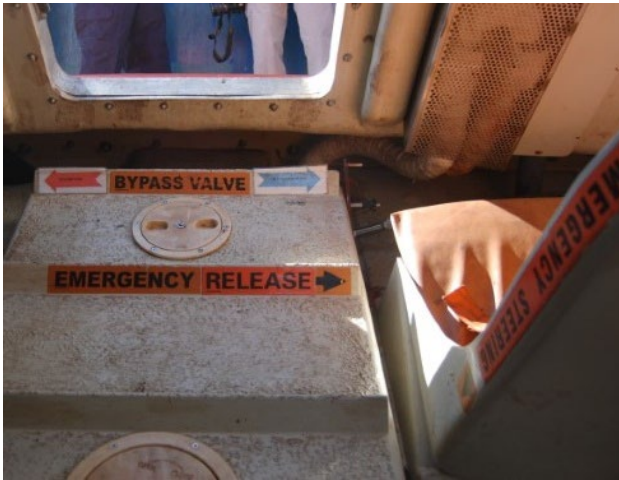
Figure 13. Le poste de largage, vu de l'intérieur de l'embarcation de sauvetage et faisant face à la porte, montrant des étiquettes en place au moment de l'événement (Source : BST)

Aucun rapport d'inspection examiné dans le cadre de l'enquête (rapports d'audit de la société de classification, rapports d'inspection de contrôle par l'État du port, rapports sur l'entretien de l'embarcation de sauvetage) ne faisait état de lacune en matière d'étiquettes et de signalisation. Toutefois, il n'existait aucun document d'orientation ou règlement de l'OMI permettant d'évaluer la conformité ou les lacunes.
