# RAPPORT D'ENQUÊTE SUR LA SÉCURITÉ DU TRANSPORT AÉRIEN A24W0008

## IMPACT SANS PERTE DE CONTRÔLE

British Aerospace P.L.C. Jetstream modèle 3212, C-FNAA

Aéroport de Fort Smith (CYSM), Territoires du Nord-Ouest,  
1,1 NM NW

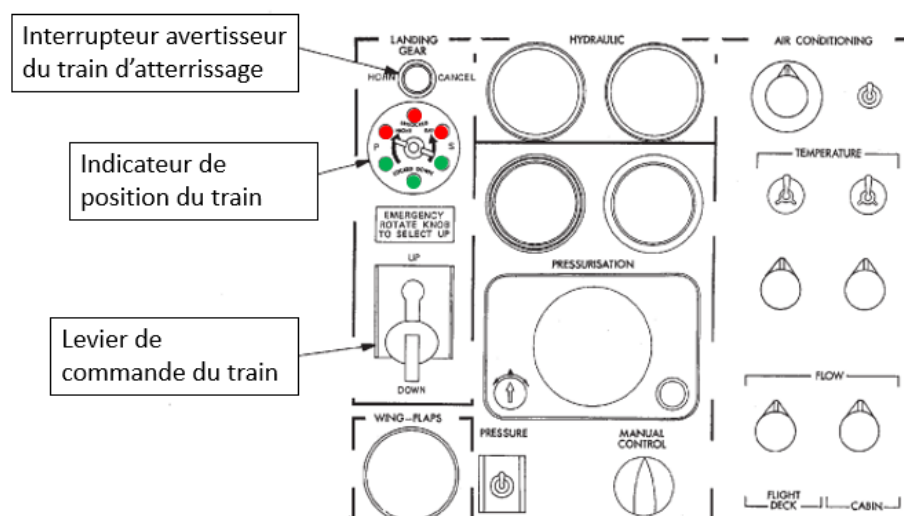
Figure 2. Tableau de bord central inférieur, montrant l'indicateur de position des trains d'atterrissage avec ses voyants rouges (haut) et verts (en bas) (Source : BAE Systems, Jetstream 3200 Series Aircraft Maintenance Manual, révision 35 [28 septembre 2023], section 32-60-00 : Position and Warning Description and Operation, p. 2, avec annotations du BST)

L'enquête a permis de déterminer qu'il y avait eu un problème intermittent avec le train d'atterrissage principal gauche. Ce dernier ne rentrait pas complètement lorsque la température extérieure était inférieure à environ -20 °C et lorsqu'il était soumis à une charge aérodynamique à des vitesses anémométriques supérieures à environ 140 KIAS. Cependant, aucun des dossiers techniques de l'aéronef ne contenait cette information. L'enquête a permis de déterminer que les pilotes d'aéronefs Jetstream à Northwestern Air Lease avaient mis au point une procédure informelle pour remédier au problème. Selon cette procédure informelle, le PF augmentait l'angle de tangage de l'aéronef afin de réduire la vitesse anémométrique à environ 140 KIAS, moment auquel le train d'atterrissage se verrouillait en position rentrée, les voyants indicateurs de position du train d'atterrissage s'éteignaient et les pilotes pouvaient alors poursuivre le vol comme d'habitude.

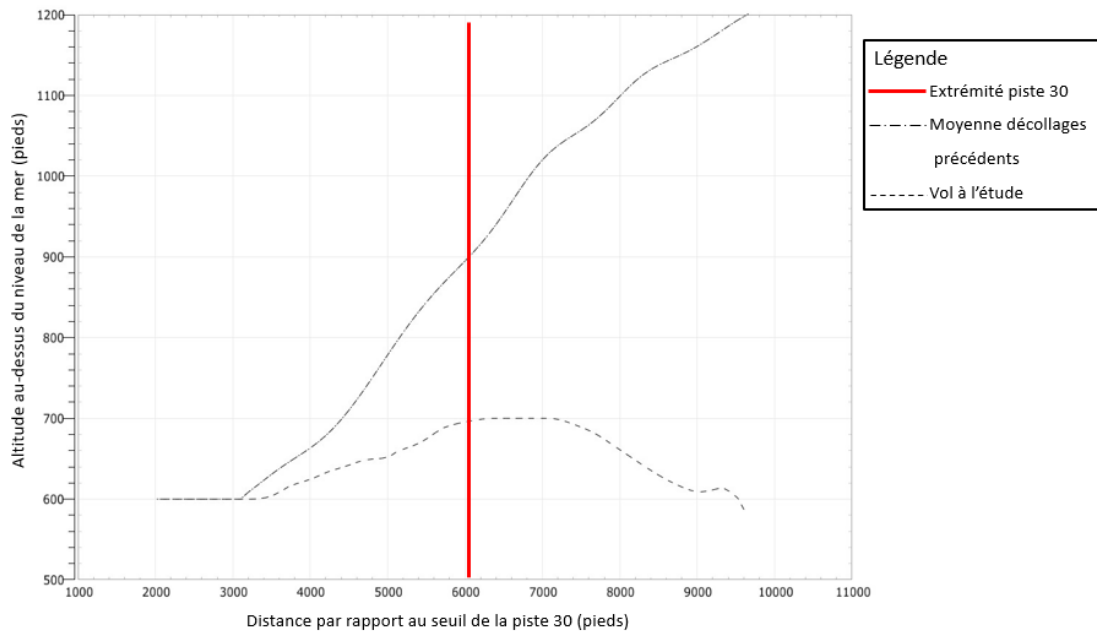
Figure 3. Comparaison de la hauteur pendant la montée initiale du vol à l'étude avec la hauteur moyenne des 3 décollages précédents (Source : BST)

Au cours du vol à l'étude, l'aéronef a décollé de la piste 30 avec un vent de face d'environ 2 à 3 nœuds. Pendant le décollage, lorsque l'aéronef a atteint l'extrémité de la piste 30, il avait atteint une altitude d'environ 100 pieds AGL (700 pieds au-dessus du niveau de la mer [ASL]) et une vitesse sol de 145 nœuds. À titre de comparaison, au cours des 3 décollages

précédents, l'altitude moyenne atteinte à l'extrémité de la piste, était de 280 pieds AGL (880 pieds ASL), la vitesse sol moyenne, de 128 nœuds.

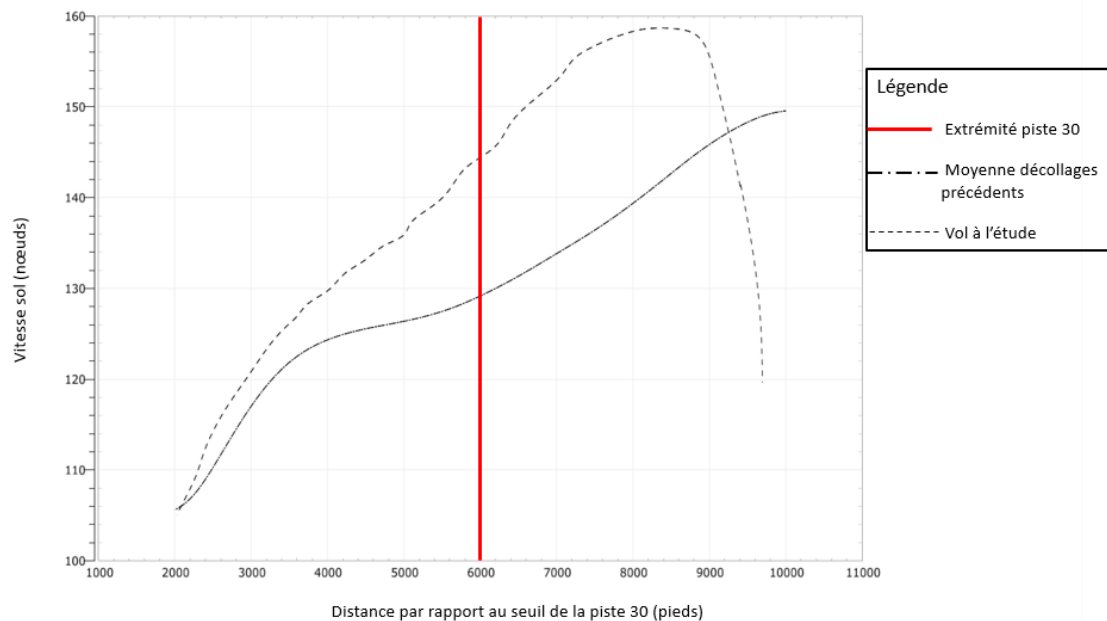
Figure 4. Comparaison de la vitesse sol pendant la montée initiale du vol à l'étude avec la vitesse sol moyenne des 3 décollages précédents (Source : BST)

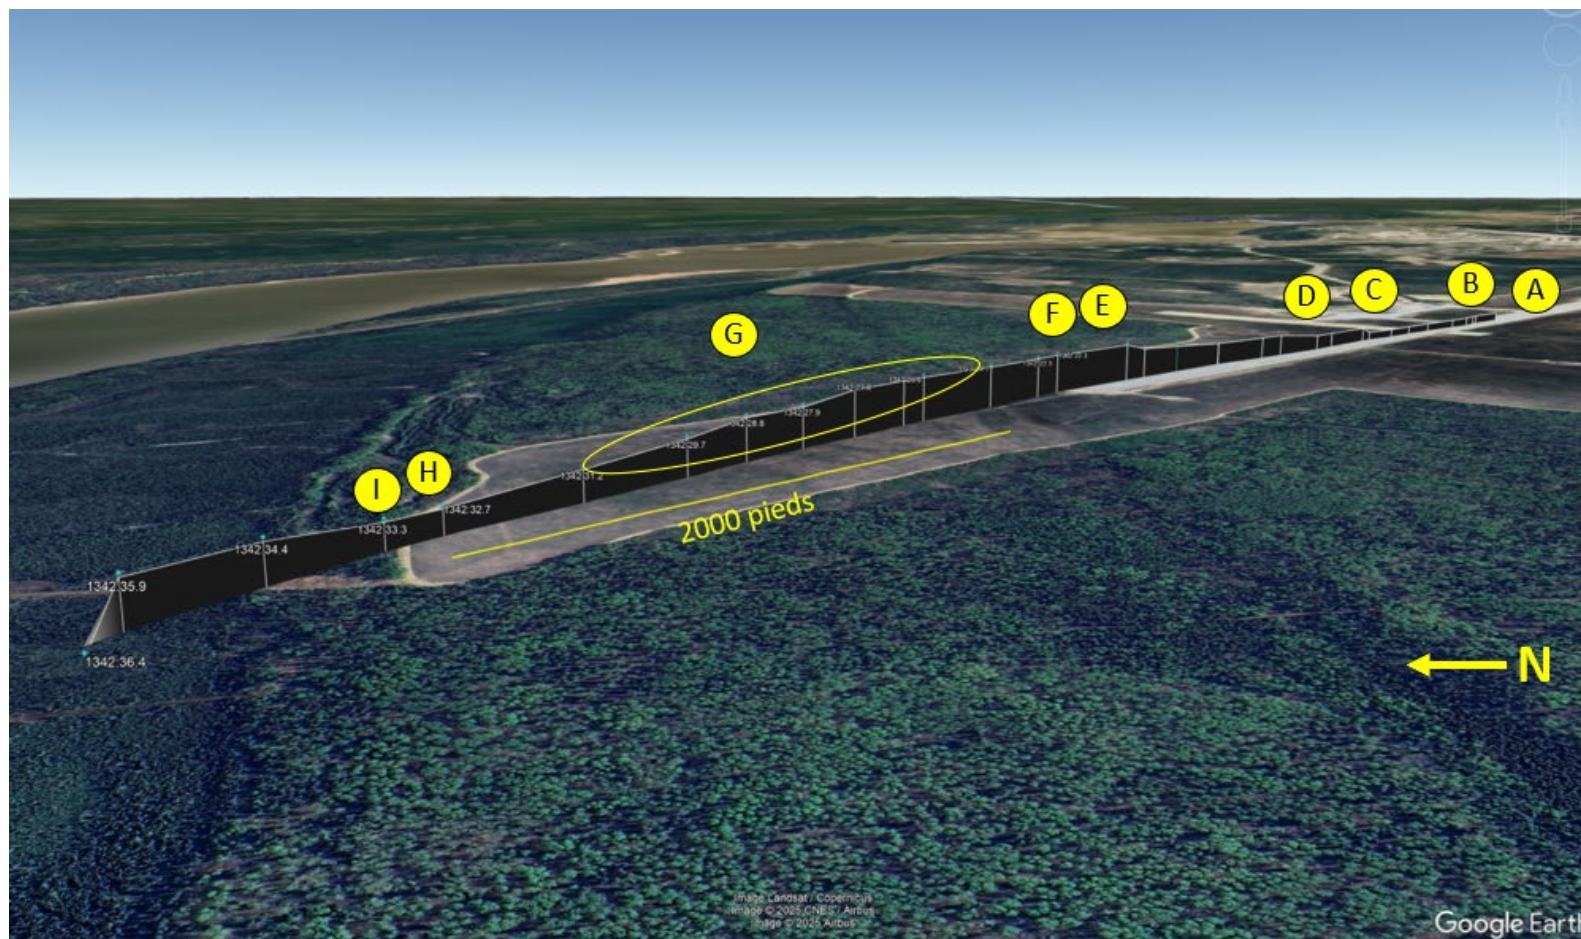
Figure A2. Trajectoire de vol de l'aéronef à l'étude indiquant la chronologie des événements

| Événement | Heure locale | Temps écoulé (secondes) | Description de l'événement |
|---|---|---|---|
| I | 6 h 42 min 33 s | 40 | Bruits d'impact initiaux à la fin du prolongement dégagé de la piste (fin de l'enregistrement de l'enregistreur de conversations de poste de pilotage) |
