# RAPPORT D'ENQUÊTE SUR LA SÉCURITÉ DU TRANSPORT AÉRIEN A25P0041

## COLLISION AVEC LE RELIEF

Cessna 172S, C-GHCC

5 avril 2025

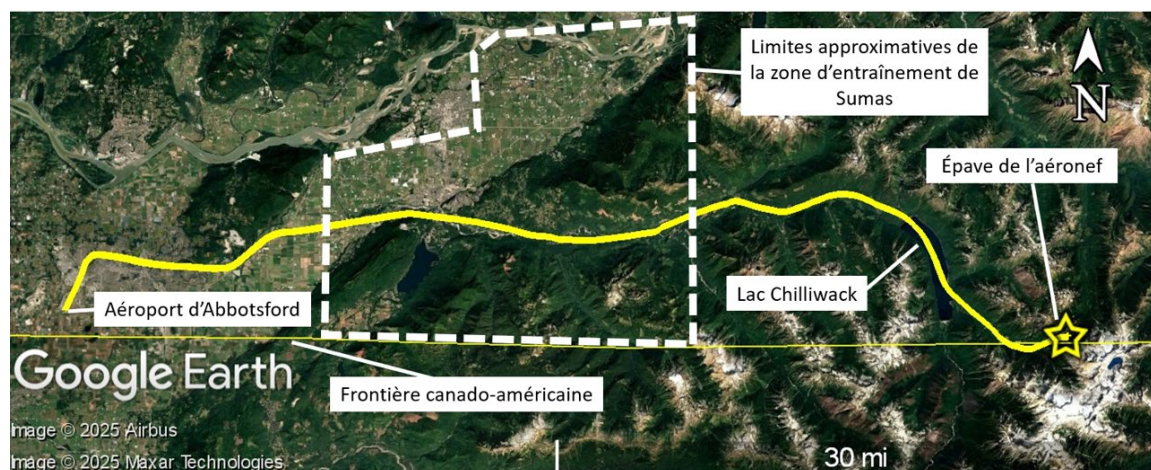
L'aéronef a décollé de la piste 01 à CYXX vers 12 h 28<sup>3</sup> et s'est dirigé vers l'est. À environ 34 milles marins (NM) à l'est de CYXX, l'aéronef a viré vers le sud-est et a amorcé une montée à 175 pi/min tout en survolant le lac Chilliwack (figure 1).

Figure 1. Carte montrant la trajectoire complète du vol à l'étude, les limites approximatives de la zone d'entraînement de Sumas étant indiquées par la ligne pointillée (Source : Google Earth, avec annotations du BST)

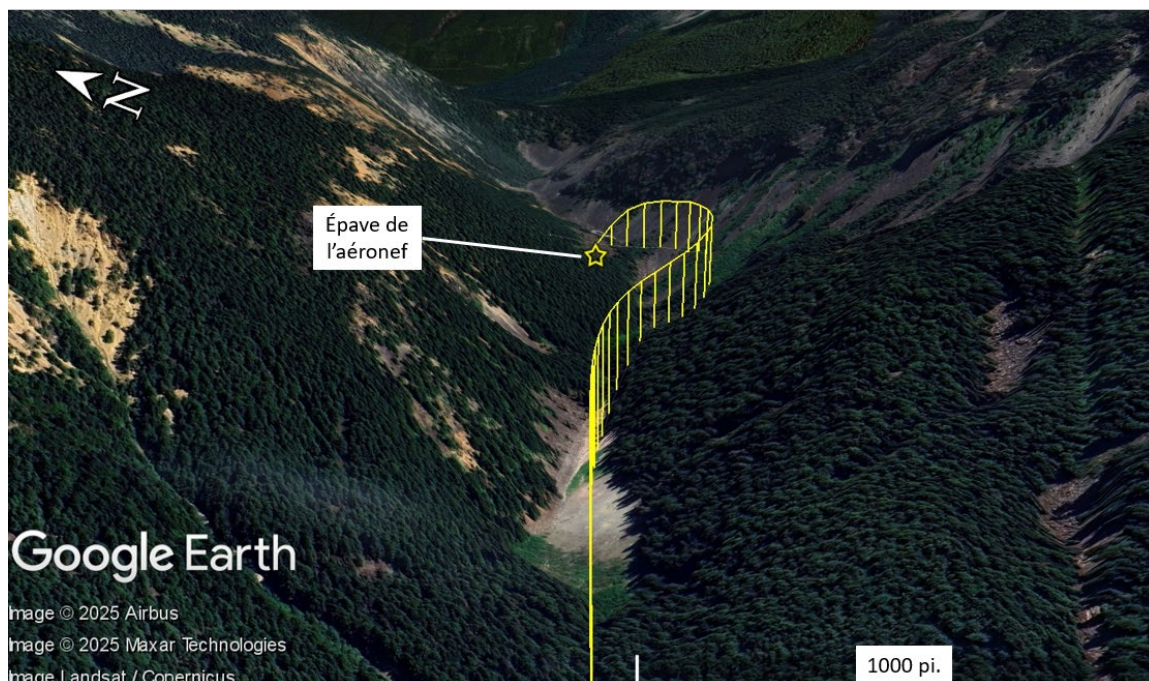
Environ 30 secondes plus tard, alors qu'il franchissait 4250 pieds ASL, l'aéronef a viré pour se diriger vers le côté sud de la vallée qu'il suivait. La vitesse sol de l'aéronef a diminué, passant de 78 nœuds à 72 nœuds tandis qu'il poursuivait sa montée. Dix secondes plus tard, l'aéronef a amorcé un virage vers la gauche, alors qu'il franchissait 4342 pieds ASL.

En l'espace de 8 secondes, l'aéronef est descendu d'environ 350 pieds tout en ralentissant d'une vitesse sol de 72 nœuds à 45 nœuds dans un virage à gauche. L'aéronef a ensuite commencé à accélérer, mais a continué à descendre. L'aéronef a percuté le relief à 13 h, à une altitude d'environ 4000 pieds ASL sur un cap nord-ouest (figure 2). Les 2 occupants de l'aéronef ont été mortellement blessés.

Figure 2. Carte montrant la dernière portion du vol à l'étude (Source : Google Earth, avec annotations du BST)

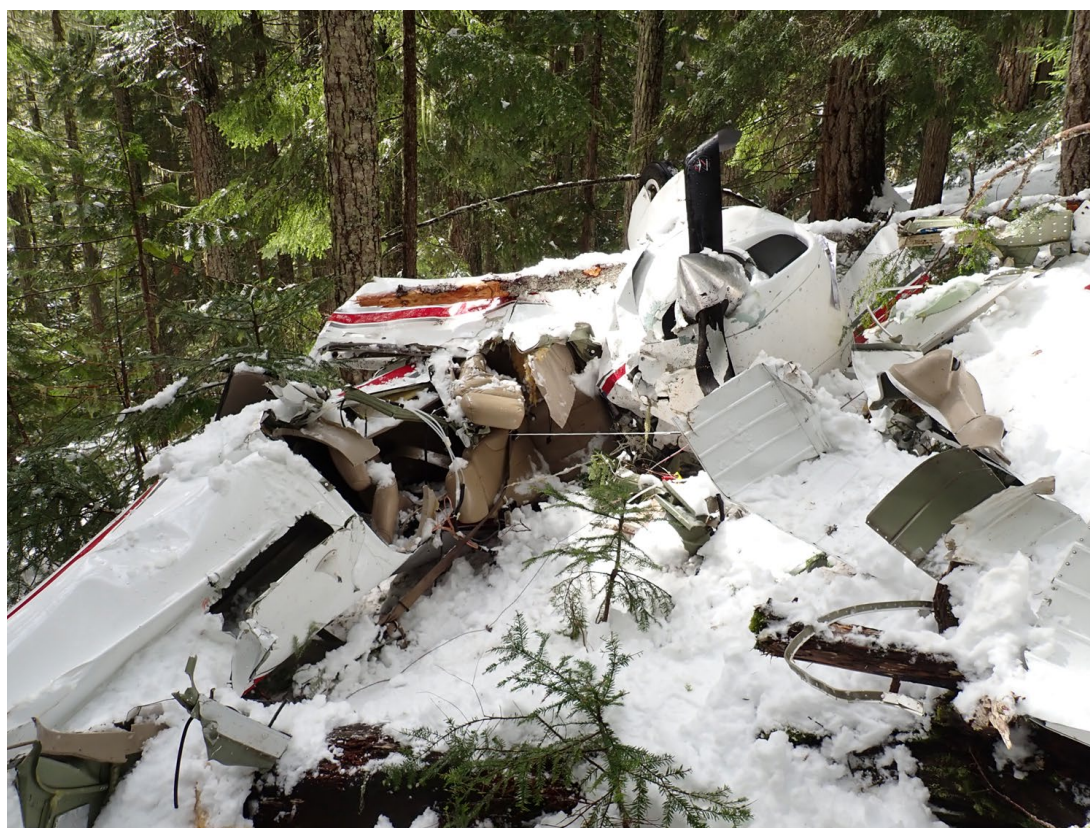
L'épave de l'aéronef a été retrouvée dans un secteur boisé sur un versant de montagne, à environ 4000 pieds ASL (figure 4). Le lieu de l'accident présentait les marques caractéristiques d'un impact à haut régime avec une traînée de débris linéaire. L'aéronef s'est immobilisé à l'ouest de son point initial de contact avec les arbres et le relief.

Figure 4. Épave de l'aéronef (Source : BST)

L'enquête a permis de déterminer que l'aéronef était intact avant la collision, et tous les composants de l'aéronef ont été retrouvés sur le lieu de l'accident. Les dommages subis par les bords d'attaque des ailes et le stabilisateur horizontal de l'aéronef correspondaient à un impact avec des arbres. Les volets, le levier de commande des volets et l'indicateur de position des volets ont tous été retrouvés en position volets relevés.

Les ailes, le stabilisateur vertical et le stabilisateur horizontal droit de l'aéronef ont été retrouvés détachés du fuselage. L'espace habitable à l'intérieur de la cabine de l'aéronef a été compromis et le plafond de la cabine s'est détaché du fuselage.
