# RAPPORT D'ENQUÊTE SUR LA SÉCURITÉ DU TRANSPORT FERROVIAIRE R25T0177

## COLLISION À UN PASSAGE À NIVEAU

Chemin de fer Canadien Pacifique  
(faisant affaire sous le nom de CPKC)

Point milliaire 115,64, subdivision de Belleville du CPKC

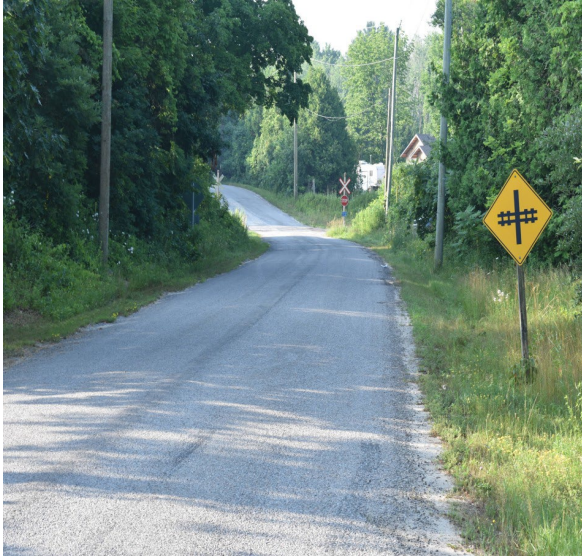
Le passage à niveau du CPKC plus au sud (le passage à niveau de l'événement à l'étude) est un passage à niveau public passif muni d'un panneau normalisé rétroréfléchissant de passage à niveau (panneau de passage à niveau) et d'un panneau d'arrêt. Lorsqu'on s'approche du passage à niveau en circulant en direction sud, le chemin décrit une légère courbe vers la gauche, dans une pente descendante de 5°, et traverse la subdivision de Belleville à un angle de 85° (figures 2 et 3). La surface de la route publique est asphaltée et, au moment de l'événement à l'étude, la chaussée était sèche.

Figure 2. Approche en direction sud du passage à niveau du chemin Hunt du CPKC (Source : BST; photo prise le 16 juillet 2025 dans des conditions environnementales similaires aux conditions présentes au moment de l'événement)

Le lendemain de l'événement à l'étude, Transports Canada (TC) a inspecté le passage à niveau et a relevé des cas de non-conformité au *Règlement sur les passages à niveau*. L'inspection de TC a soulevé une préoccupation concernant les lignes de visibilité à la distance de visibilité d'arrêt, précisant qu'elles [traduction] « ne sont peut-être pas adéquates, compte tenu des pentes et de l'utilisation actuelle de la route »<sup>6</sup>. En outre, TC a indiqué que [traduction] « une gestion de la végétation [était] nécessaire à toutes les approches du passage à niveau afin de veiller à ce que tous les panneaux d'avertissement soient visibles pour les usagers de la route ».

Le 15 juillet 2025, le CPKC a mené des activités de débroussaillage localisées pour améliorer les lignes de visibilité à proximité du point milliaire 115,64 de la subdivision de Belleville. La compagnie a également retiré des broussailles qui masquaient partiellement les panneaux d'avertissement avancé du passage à niveau, du côté nord et du côté sud.

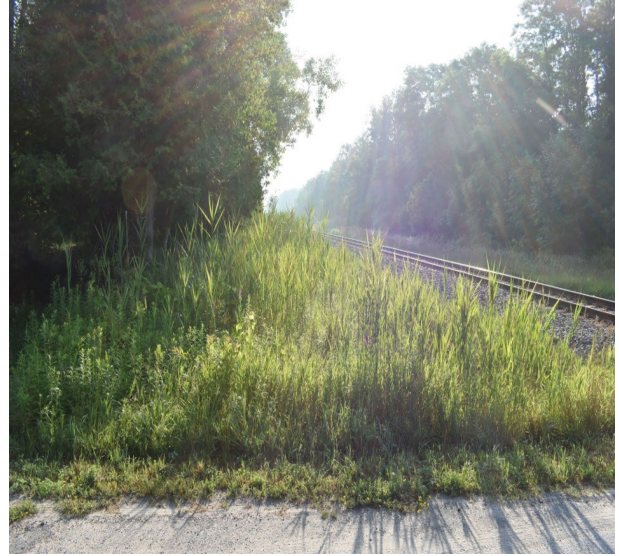
Figure 3. Vue vers le sud-est du passage à niveau du chemin Hunt du CPKC, d'une position semblable à celle du conducteur d'un véhicule qui circule vers le sud (Source : BST; photo prise le 16 juillet 2025 dans des conditions environnementales similaires aux conditions présentes au moment de l'événement)
