# RAPPORT D'ENQUÊTE SUR LA SÉCURITÉ DU TRANSPORT AÉRIEN A23P0136

## FOUDROIEMENT ET PERTE DE CONTRÔLE

Helijet International Inc.  
Sikorsky S-76C++ (hélicoptère), C-GXHJ  
Sidney (Colombie-Britannique), 10 NM NE  
24 octobre 2023

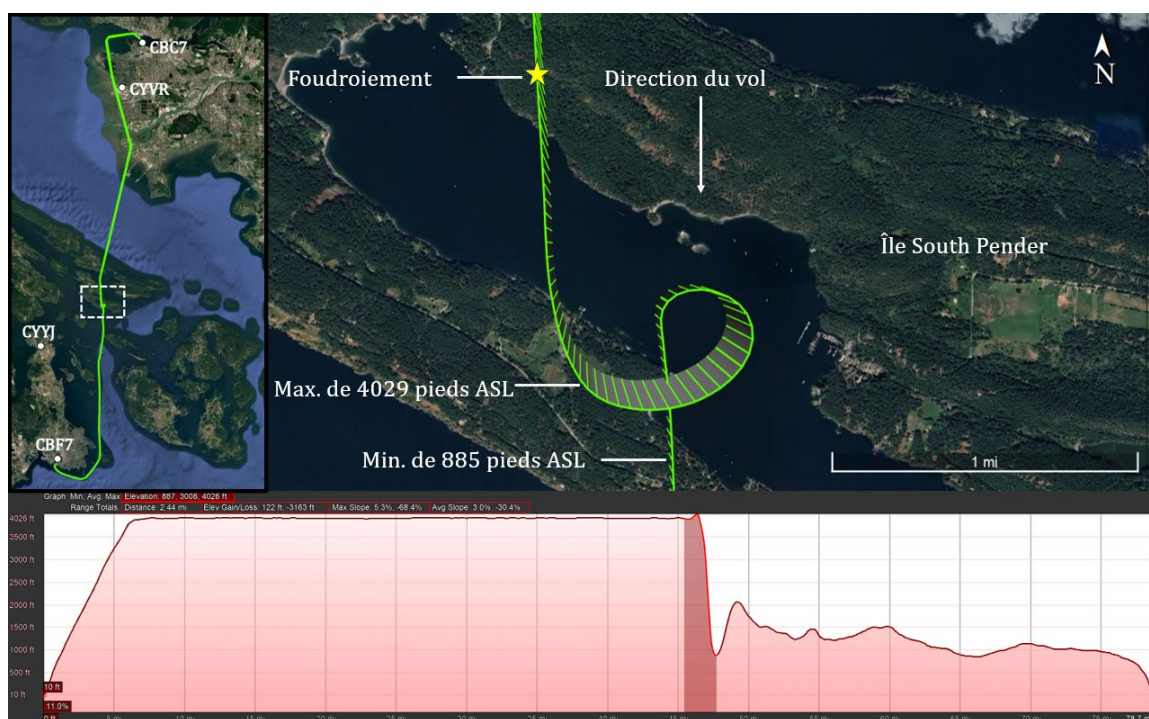
À 9 h 30 min 21 s, l'hélicoptère a entamé une descente rapide et incontrôlée de 4029 pieds à 885 pieds ASL en 36 secondes, atteignant un roulis sur la gauche maximal de  $63^\circ$  et un piqué de  $44^\circ$  (figure 1). Lorsque l'hélicoptère est sorti des nuages, le commandant de bord a retrouvé un repère visuel au sol et a pu réduire l'angle de roulis de l'hélicoptère et arrêter la descente. L'accélération verticale a atteint un pic de  $2,48g^5$  avant que l'hélicoptère ne remonte à 2073 pieds ASL.

Figure 1. Trajectoire complète du vol à l'étude (en médaillon) avec agrandissement du segment à l'étude pour indiquer le lieu du foudroiement et l'altitude maximale et minimale au-dessus du niveau de la mer (ASL). Le graphique au bas représente l'altitude de vol en palier suivie du foudroiement et du circuit de vol qui s'en est suivi. (Source : Google Earth, avec annotations du BST)

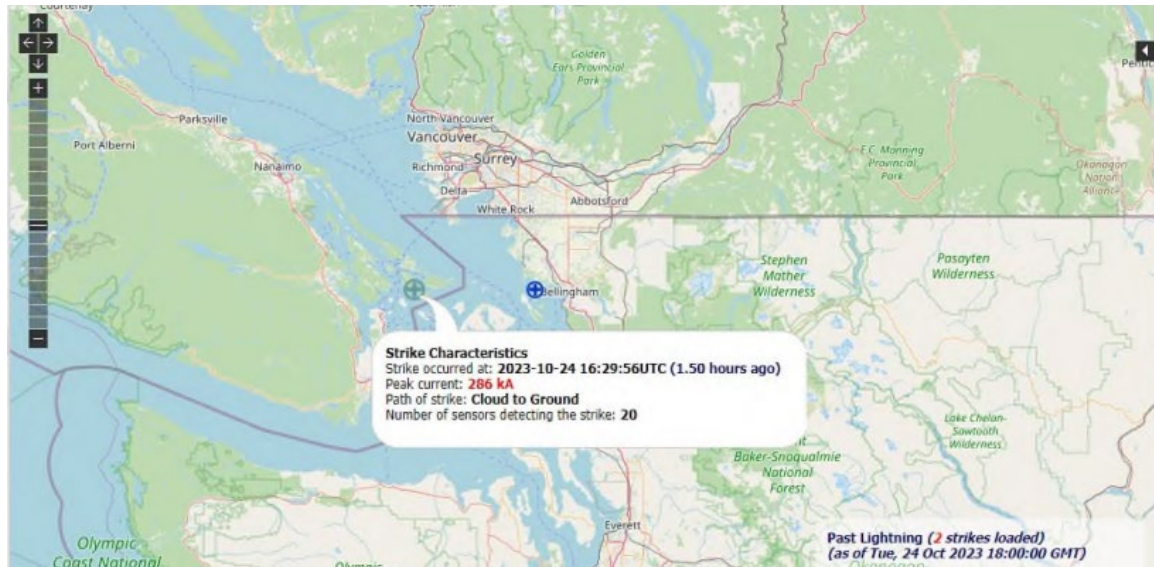
Figure 6. Paramètres de foudre en temps réel du Réseau canadien de détection de la foudre montrant les caractéristiques du foudroiement qui s'est produit à 9 h 29 min 56 s, heure avancée du Pacifique, au-dessus de l'île South Pender (Source : Réseau canadien de détection de la foudre d'Environnement et Changement climatique Canada)

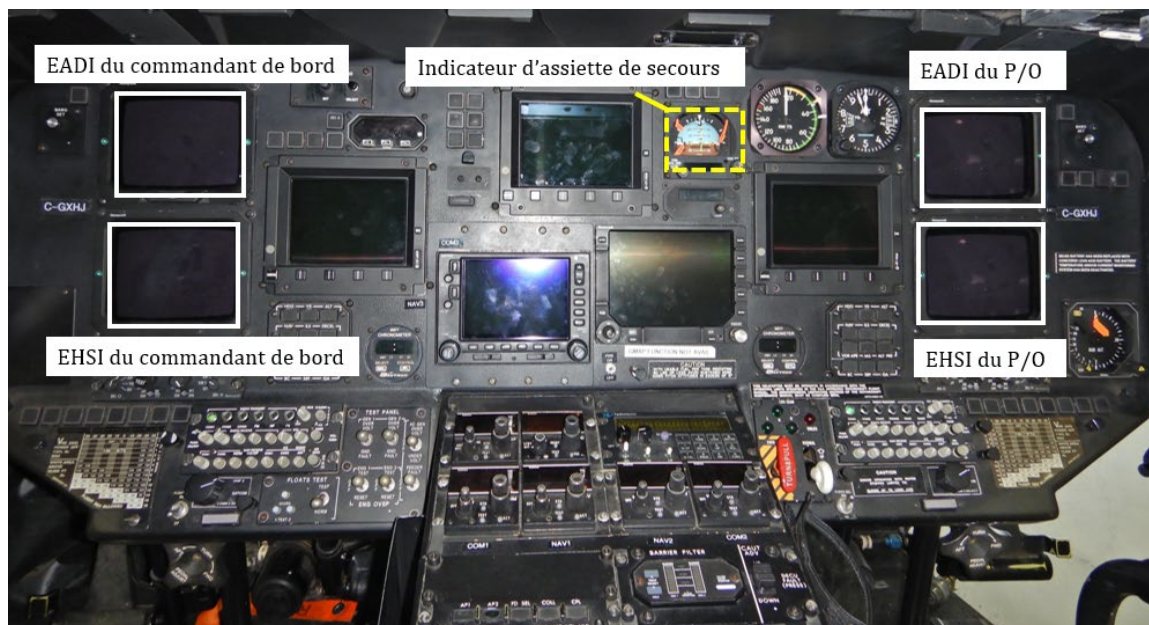
Figure 7. Tableau de bord de l'hélicoptère à l'étude mettant en évidence la taille réduite et l'emplacement central de l'indicateur d'assiette de secours par rapport aux écrans plus grands de l'indicateur-directeur d'assiette électronique (EADI) et de l'indicateur de situation horizontale électronique (EHSI) qui se trouvent directement devant le commandant de bord et le premier officier (P/O) (Source : BST)

Le vol à l'étude se déroulait dans des IMC et l'équipage de conduite comptait sur l'EADI pour la conscience de la situation relativement à la position de l'hélicoptère et sur l'EHSI pour naviguer jusqu'à la destination. Au moment du foudroiement, tous les écrans électroniques sont devenus noirs momentanément et n'ont plus fourni de renseignements. Les instruments de secours sont restés, pour leur part, en état de fonctionnement.

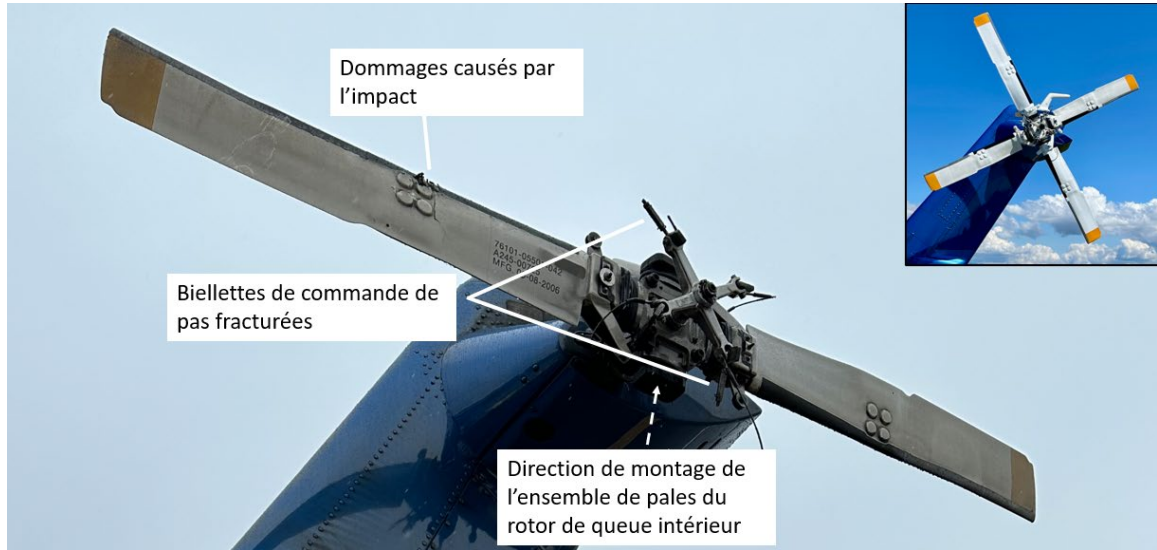
L'ensemble de pales du rotor de queue intérieur s'était détaché de l'hélicoptère, et seul le bouchon de centrage du longeron était resté sur l'hélicoptère. Pour chacune des pales de rotor détachées, l'ensemble d'extrémité de la biellette de commande de pas s'était fracturé sous l'effet d'une surcharge au point de fixation de la pale, et la tresse de métallisation s'était rompue lors du détachement (figure 8). L'extrémité opposée des biellettes de commande de pas est restée fixée à l'hélicoptère, et 1 surface d'appui présentait des dommages compatibles avec un contournement.

Figure 8. Image principale : Le système de rotor de queue de l'hélicoptère à l'étude après le foudroiement, montrant l'ensemble de pales du rotor de queue intérieur manquant et les dommages causés par son détachement. En médaillon : Le rotor de queue réparé de l'hélicoptère à l'étude, à titre de référence, en tant qu'ensemble complet. (Source de l'image principale : Helijet International Inc., avec annotations du BST. Source de l'image en médaillon : Helijet International Inc.)

L'ensemble de pales du rotor de queue extérieur est resté fixé à l'arbre de sortie du rotor de queue par la plaque de maintien extérieure. Une pale du rotor de queue a subi des dommages d'impact sur le bord d'attaque près des fixations de la pale de rotor de queue. La même pale de rotor présentait des piqûres mineures sur le bord d'attaque à environ  $\frac{3}{4}$  pouce de l'extrémité, ce qui correspond au point d'attache de la foudre. L'autre pale de rotor de l'ensemble n'était pas endommagée.

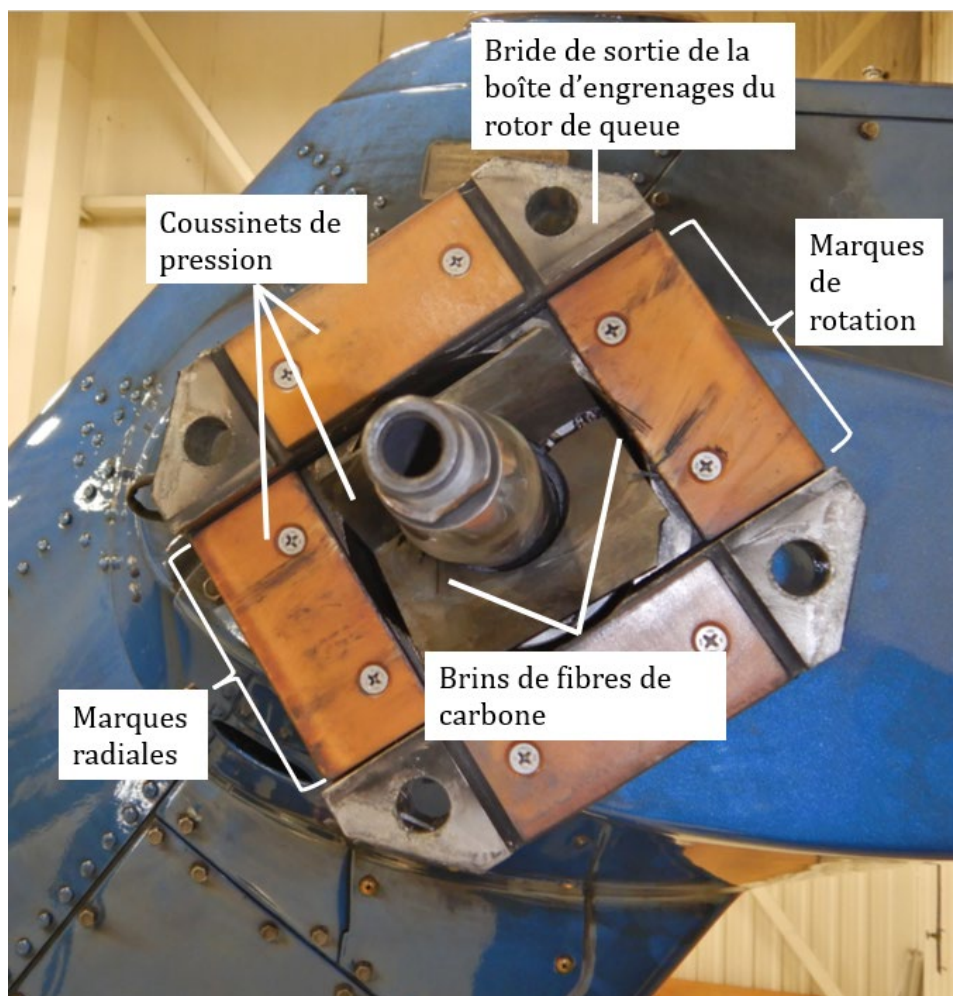
Les coussinets de pression situés sur la bride de sortie de la boîte d'engrenages du rotor de queue présentaient des marques radiales et de rotation à l'endroit où l'ensemble de pales du rotor de queue intérieur était monté (figure 9). Un coussinet de pression comportait des brins de fibres de carbone incrustés dans le coussinet. De plus, le coussinet de pression entourant l'arbre de commande de pas était cassé en deux et présentait des brins de fibres de carbone.

Figure 9. Bride de sortie de la boîte d'engrenages du rotor de queue de l'hélicoptère à l'étude, mettant en évidence les brins de fibres de carbone restants et les marques sur les coussinets de pression où était fixé l'ensemble de pales du rotor de queue intérieur (Source : BST)

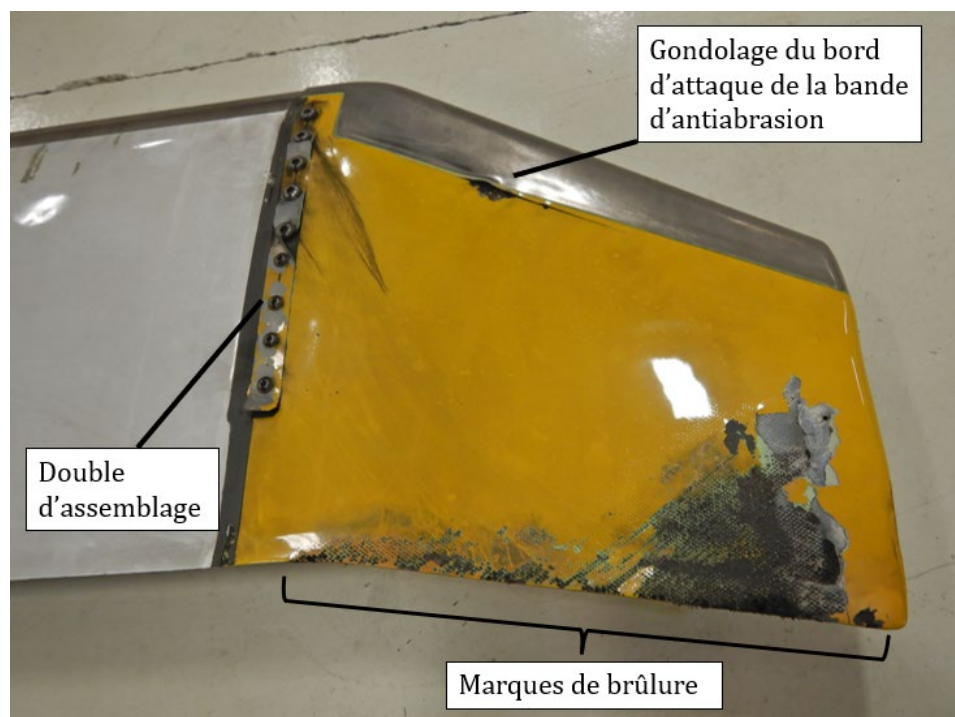
La pale bleue du rotor principal de l'hélicoptère à l'étude présentait des traces de brûlure des deux côtés du capuchon d'extrémité, qui exposaient le revêtement en Kevlar sous-jacent. La bande d'antiabrasion installée sur le bord d'attaque du capuchon d'extrémité avait gondolé légèrement sur les bords arrière supérieur (figure 10) et inférieur, ainsi qu'au niveau du joint extérieur assemblé par chevauchement, ce qui correspond à un point d'attache de la foudre. Le double d'assemblage du capuchon d'extrémité avait gondolé sur les revêtements intradorsal et extradorsal.

Figure 10. Face supérieure du capuchon d'extrémité de la pale bleue du rotor principal présentant des dommages causés au point d'attache de la foudre (Source : BST)

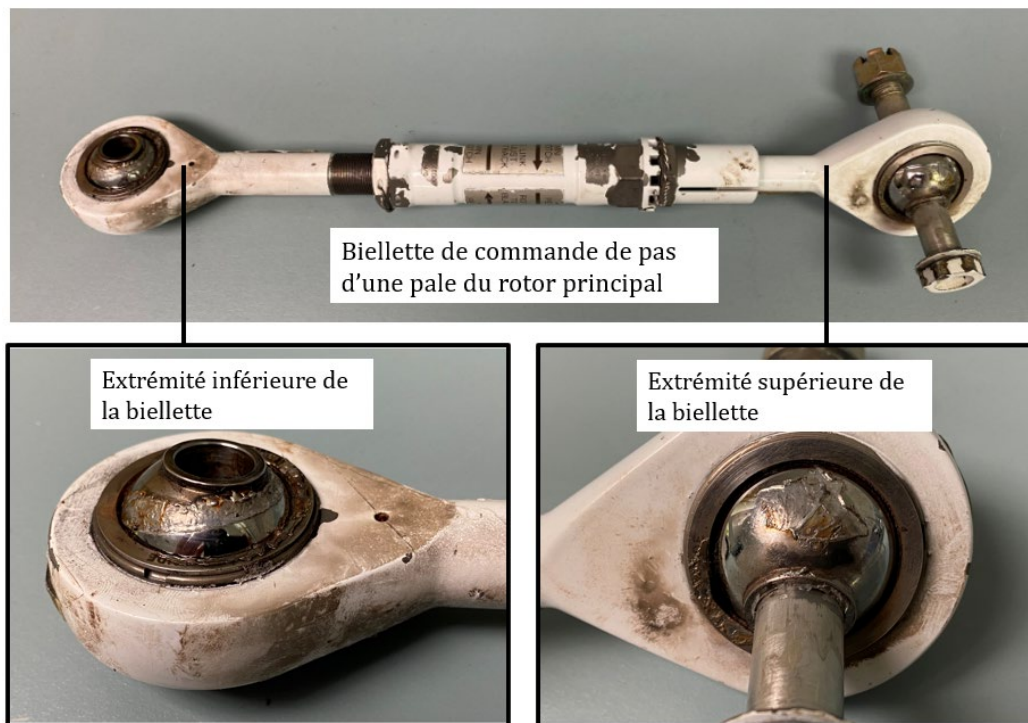
L'amortisseur de la pale bleue du rotor principal, la biellette de commande de pas et la tresse de métallisation présentaient des dommages causés par le foudroiement. Les paliers à rotule intérieurs et extérieurs de l'amortisseur présentaient des piqûres, des écaillures et une décoloration mineures. Les paliers à rotule supérieurs et inférieurs de la biellette de commande de pas et les chemins de roulement présentaient une importante décoloration, et une partie du palier et des chemins de roulement comportait de la matière fondue (figure 11).

Figure 11. Bielle de commande de pas de la pale bleue du rotor principal de l'hélicoptère à l'étude, mettant en évidence les dommages subis par le palier à rotule (Source : BST)
