RAPPORT D'ENQUÊTE SUR UN ACCIDENT AÉRONAUTIQUE

A0000210

PROBLÈME DE MAÎTRISE

CESSNA 150G C-FVDR
ONTARIO FUN FLYERS INC.
KINGSTON (ONTARIO)
LE 13 SEPTEMBRE 2000

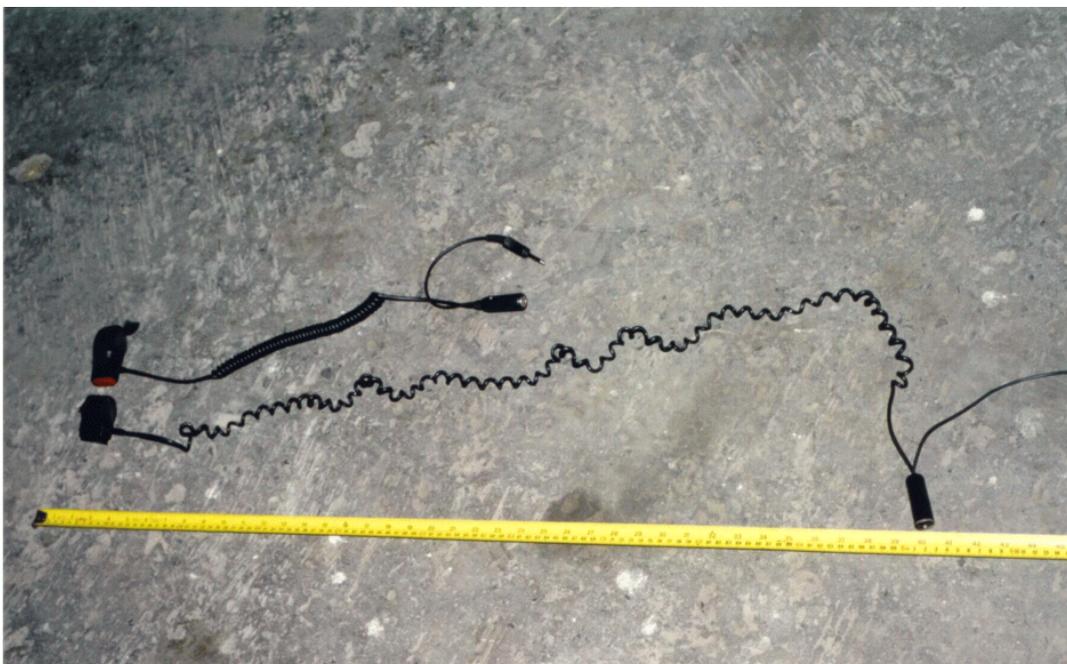
L'instructeur a réussi à maintenir l'altitude de l'avion en tirant continuellement sur le manche tout en gardant une puissance moteur relativement élevée. Pendant qu'il se dirigeait vers l'aéroport de Kingston, l'instructeur a signalé à la station d'information de vol que la commande de profondeur était coincée et a indiqué qu'il fallait que les véhicules de secours soient prêts à intervenir à l'atterrissage. Pendant la longue approche finale, l'instructeur a sorti les volets pour réduire la vitesse de l'avion en vue de l'atterrissage. Il a ensuite poussé sur le manche pour compenser le changement d'assiette occasionné par la sortie des volets. C'est alors qu'il a remarqué que la commande de profondeur n'était plus coincée. L'atterrissage s'est déroulé normalement et

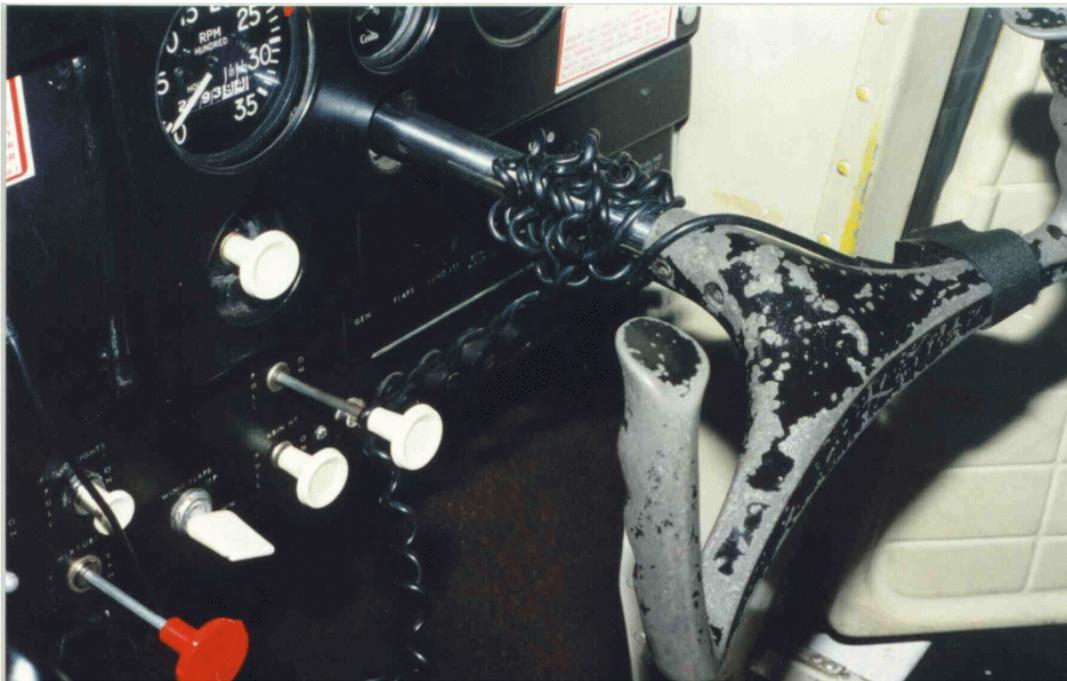
Une inspection des commandes de vol n'a révélé aucune défaillance qui aurait pu gêner le déplacement de la commande de profondeur ou coincer la commande. Pendant l'inspection, on a remarqué que la tirette de la commande d'aération de la cabine (commande auxiliaire), qui est située du côté droit du tableau de bord, était complètement tirée. L'avion avait été modifié pour permettre aux membres d'équipage d'utiliser plus facilement les casques d'écoute et les microphones. Lors de la modification, un panneau radio avec des prises pour brancher les boutons de microphone avait été installé au milieu du tableau de bord. Chaque manche était équipé d'un bouton de microphone retenu par une bande Velcro. Un cordon électrique en spirale allait de chaque bouton de microphone à chaque prise du panneau radio. Le cordon en spirale du côté gauche était neuf et mesurait environ deux pieds. Le cordon droit était un cordon usagé de quatre pieds qui avait perdu presque toute son élasticité. L'instructeur en place droite avait l'habitude d'enrouler le reste du cordon trop long autour du manche droit en faisant 8 à 10 tours.

Lorsque l'avion s'est posé, la gouverne de profondeur fonctionnait normalement. On n'a découvert aucun pliage ni signe de pliages antérieurs ni de dommage aux pièces de la gouverne de profondeur. Le problème qui a gêné le déplacement de la commande de profondeur doit avoir été causé par un événement peu apparent et temporaire. L'enquête a révélé que si le cordon du bouton de microphone était enroulé lâchement autour du manche, une spire avait pu s'accrocher à la tirette de commande d'aération de la cabine et empêcher le manche de se déplacer vers l'arrière. Ceci est probablement survenu pendant que l'élève-pilote essayait de faire une sortie de décrochage. Le fait de pousser sur le manche a sans doute permis au cordon électrique qui pendait du manche droit de se balancer vers l'avant et de s'accrocher à la tirette de commande d'aération de la cabine. De même, le fait que l'avion était en piqué a sûrement contribué au balancement du cordon vers l'avant. Lorsque le manche a été tiré vers l'arrière, le cordon est probablement resté pris et s'est resserré autour de la tirette. L'avion était probablement dans cet état quand l'instructeur a pris les commandes. Au cours de l'approche, lorsque l'instructeur a poussé sur le manche pour compenser le changement d'assiette occasionné par la sortie des volets, la tension du cordon s'est sûrement relâchée, ce qui a permis au cordon de se décrocher de la tirette et au manche de pouvoir se déplacer librement.

1. Le cordon du bouton de microphone du côté droit de l'avion était étiré et était deux fois plus long que la normale, et il était enroulé autour du manche, ce qui a permis au cordon de s'accrocher aux commandes auxiliaires de l'avion.
2. Selon toute vraisemblance, le cordon s'est accroché à la tirette de commande d'aération de la cabine et a gêné le déplacement de la commande de profondeur.
