RAPPORT D'ENQUÊTE AÉRONAUTIQUE

A00P0244

IMPACT SANS PERTE DE CONTRÔLE (CFIT) EN APPROCHE

PIPER AEROSTAR 602P N88AT

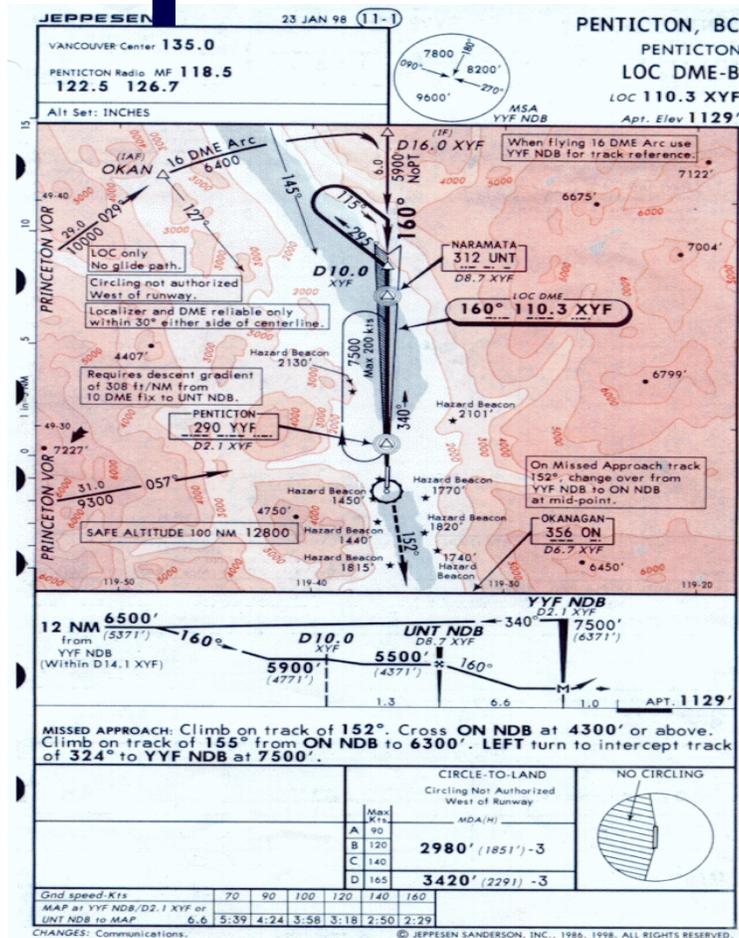
Annexe A - Carte d'approche de Penticton

Comme le montre l'Annexe A, l'approche LOC DME-B à Penticton est une approche de non-précision qui commence au NDB de Penticton (YYF) à une altitude minimale de 7 500 pieds. Quand un pilote effectue cette

- à ce qu'il se dirige en éloignement sur le LOC, au-delà du NDB UNT (Naramata) jusqu'à ce qu'il se trouve à 10 milles marins (nm) du DME;
- à ce qu'il exécute un virage conventionnel à gauche à une altitude minimale de 6 500 pieds et qu'il termine son virage à moins de 14,1 nm du DME (en se servant du DME de XYF 110,3);
- à ce qu'il se place en rapprochement sur le LOC à une altitude minimale de 5 900 pieds jusqu'à 10 nm du DME;
- à ce qu'il descende à au moins 5 500 pieds au NDB UNT;
- et à ce qu'il descende à au moins 2 980 pieds au NDB YYF, le point d'approche interrompue.

Les données radar montrent que l'avion a franchi le NDB YYF à 11 000 pieds à 200 noeuds. Il s'est alors dirigé en éloignement sur le LOC à 180 noeuds avec un taux de descente de 1 100 pieds par minute (pi/min) jusqu'à ce qu'il franchisse le NDB UNT où le taux de descente de l'avion a augmenté à 1 500 pi/min. Après avoir franchi le NDB UNT à une altitude de 9 000 pieds, l'avion a continué sa route sur le LOC pendant une minute jusqu'à 13 nm du DME, puis il a fait un virage à gauche sur le cap du virage conventionnel en éloignement de 295 degrés magnétique. L'avion a franchi en descente l'altitude minimale du virage conventionnel de 6 500 pieds à un taux de descente de 1 740 pi/min. Au bout de 45 secondes environ, l'avion a amorcé un virage à droite et s'est mis en palier à 5 500 pieds, tout en poursuivant son virage sur un cap au 120 degrés magnétique à une distance de 16 nm du DME. L'avion est disparu de l'écran radar tout juste avant d'intercepter le LOC, en même temps qu'apparaissait une onde porteuse de deux secondes sur la fréquence de la station d'information de vol (FSS).

Le pilote s'est dirigé en éloignement sur le LOC pendant une minute à partir du NDB UNT, et il a commencé son virage conventionnel à 13 nm du DME, soit à 3 nm au-delà du point de virage situé à 10 nm du DME figurant sur la carte d'approche et déjà à la limite convenue entre le contrôleur et le pilote. Le pilote ayant entamé le virage conventionnel tardivement a fait que l'avion s'est retrouvé à 16 nm du DME avant la fin du virage, soit 1,9 nm au-delà de la limite figurant sur la carte. L'avion se trouvait à 1 000 pieds au-dessous de l'altitude minimale du virage conventionnel, et pendant le virage pour intercepter le LOC, il se trouvait à 400 pieds plus bas que l'altitude minimale de sécurité dans ce secteur, laquelle est de 5 900 pieds asl.
