RAPPORT D'ENQUÊTE SUR UN ÉVÉNEMENT AÉRONAUTIQUE  
A01Q0053

PERTE D'ESPACEMENT

SURVENUE À MASSENA (NEW YORK)  
METTANT EN CAUSE LE CENTRE DE CONTRÔLE  
RÉGIONAL DE MONTRÉAL (QUÉBEC) DE NAV CANADA  
LE 27 MARS 2001

Rapport numéro A01Q0053

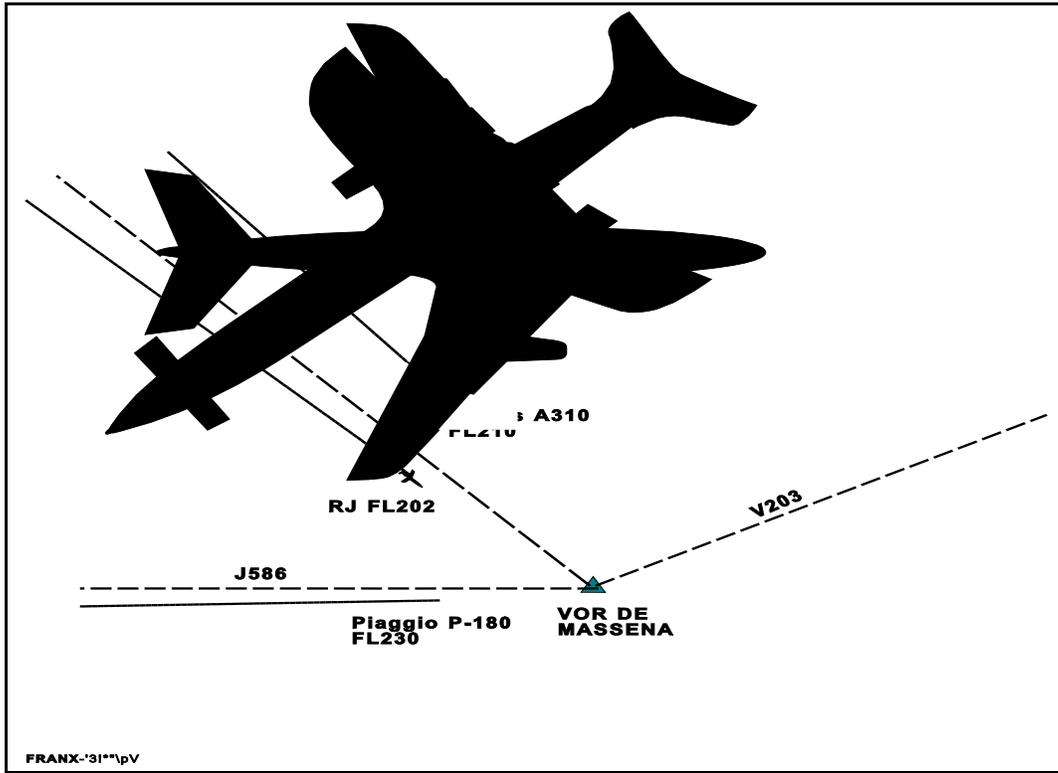
Le commandant de bord n'a pas bien compris l'autorisation du contrôleur du secteur Valley et il a demandé qu'on lui confirme l'autorisation de monter au FL300. De plus, il a répété ce qu'il croyait être l'instruction de virer à droite vers un cap de 170 degrés (30 degrés à droite). L'Airbus a amorcé un virage à droite, mais il l'a interrompu pour amorcer un virage à gauche lorsque le contrôleur du secteur Valley a répété l'instruction de virer à gauche de 30 degrés. Avant que le commandant de bord ait eu le temps d'interrompre le virage pour l'amorcer dans l'autre sens, l'avion avait déjà viré de quelque 20 degrés et s'était rapproché à 3,7 nm du RJ. L'espacement vertical entre les deux appareils était alors de quelque 800 pieds (Annexe A, Figure 1).

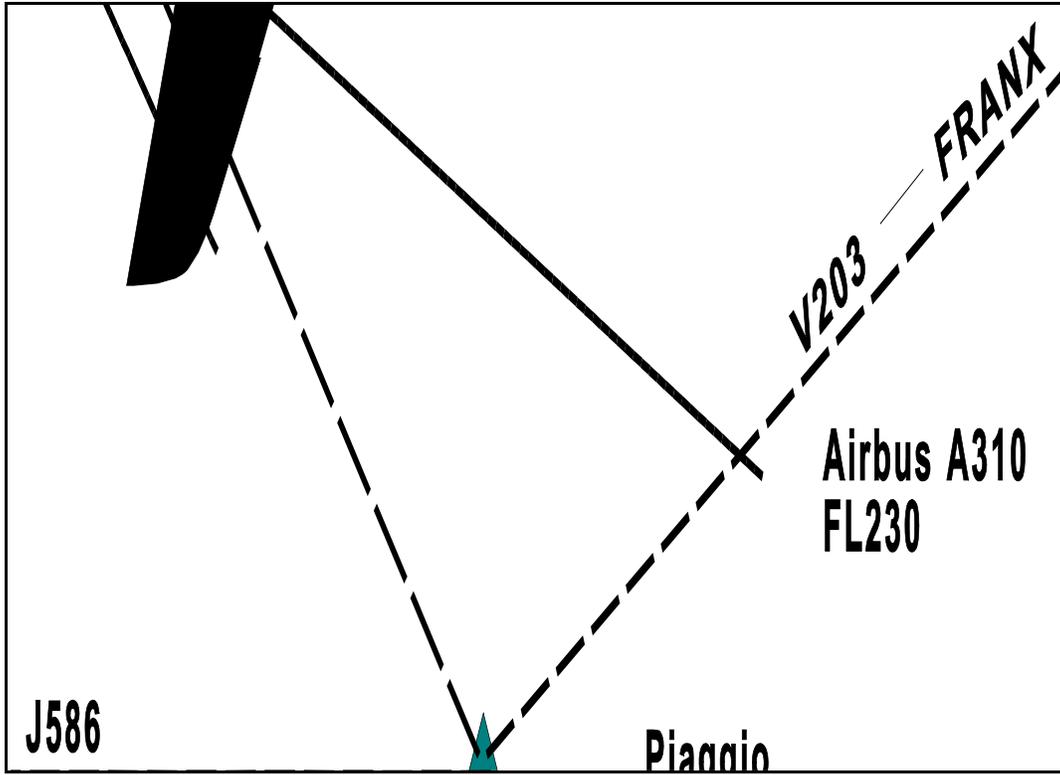
À 16 h 41 min 25 s, au moment où les avions approchaient de la frontière entre les espaces aériens de l'ACC de Montréal et du centre de contrôle de la route aérienne (ARTCC) de Boston, l'IF a amorcé le transfert des communications avec le contrôleur de l'ARTCC de Boston. Après avoir terminé la procédure de transfert et avoir délivré une autorisation au RJ à 16 h 41 min 55 s, l'IF a décelé un conflit entre l'Airbus et un Piaggio P-180. L'Airbus était au FL230 sur un cap de 115 degrés environ. Le Piaggio P-180 était également au FL230 à la verticale du VOR de Massena à quelque 4 nm au sud (à la droite) de l'Airbus. L'IF a demandé à l'Airbus de faire immédiatement un virage à droite sur un cap de 080 degrés. Sans attendre la réponse de l'Airbus, l'IF a ensuite demandé au Piaggio P-180 de faire immédiatement un virage à droite sur un cap de 150 degrés. L'IF a ensuite fait une troisième transmission dans laquelle il demandait premièrement au Piaggio P-180 d'accuser réception de l'instruction de virer à droite sur un cap de 150 degrés et deuxièmement, dans le même message sans interruption, au Airbus de virer à gauche sur un cap de 060 degrés. L'équipage de l'Airbus a maintenu son cap de 110 degrés, tandis que l'équipage du Piaggio P-180 faisait un virage à droite. Les deux appareils se sont approchés à moins de 3 nm au même niveau de vol (Annexe A, Figure 2). L'IF n'a pas utilisé la phraséologie recommandée dans le MANOPS en cas d'alerte à la sécurité.
