RAPPORT D'ENQUÊTE SUR
UN INCIDENT AÉRONAUTIQUE
A01W0144

PERTE D'ESPACEMENT

ENTRE LE BŒING 737-200 C-GCPM
D'AIR CANADA
ET
LE BŒING 737-200 C-GCPV
D'AIR CANADA
5 NM À L'OUEST D'EMPRESS (ALBERTA)
15 JUIN 2001

Rapport n° A01W0144

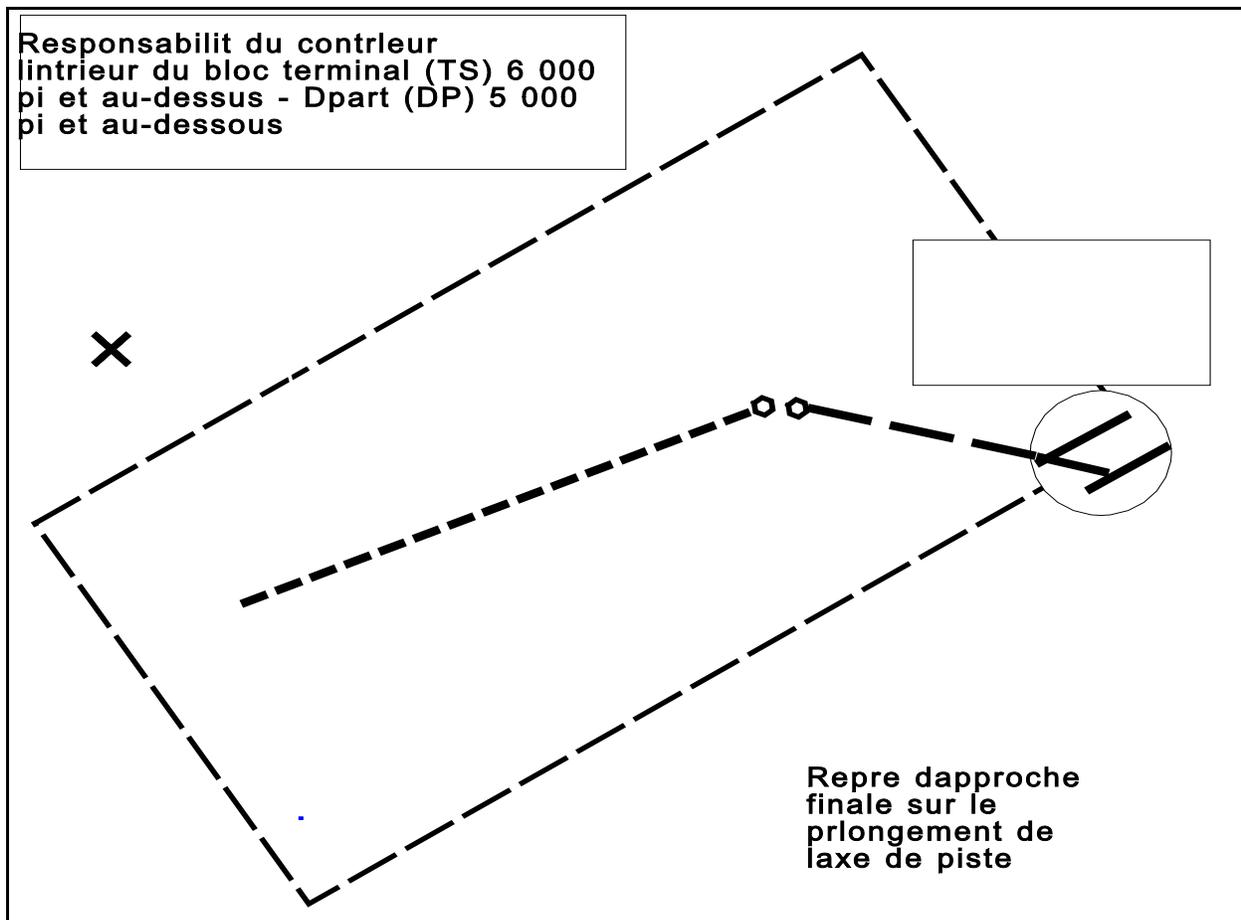
Annexe A – Schéma de l'espace aérien

Responsabilité du contrôleur à l'intérieur du bloc terminal (TS) 6 000 pi et au-dessus - Départ (DP) 5 000 pi et au-dessous

Mise en palier du vol Air Canada 411 à 5 200 pi, contrôlé par DP

C-FJJC à 6 600 pi en descente à 6 000 pi, contrôlé par TS

Positions des avions quelque 10 secondes après l'avis de circulation du TCAS
