RAPPORT D'ENQUÊTE AÉRONAUTIQUE

A02Q0021

BLOCAGE DU LEVIER DE PAS COLLECTIF EN VOL

DE L'HÉLICOPTÈRE EUROCOPTER AS 350 BA C-FPOO

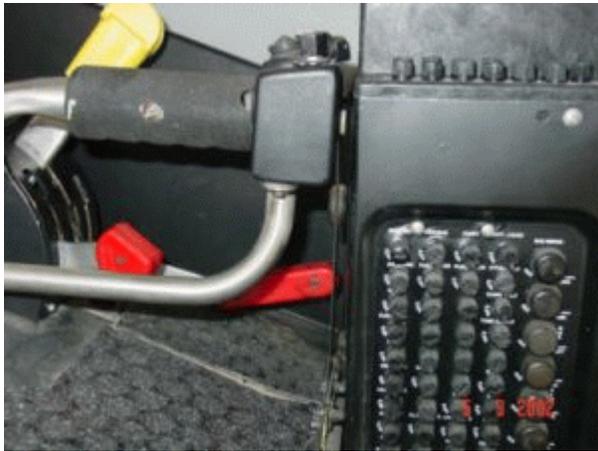
Lors de l'examen de l'aéronef en cause dans l'accident avant qu'il soit déplacé, un TEA a observé et signalé que la lame de verrouillage du levier de pas collectif n'était pas engagée et que la lame se déverrouillait normalement après avoir été engagée en appliquant une légère pression sur le levier de pas collectif; ces observations ont été corroborées par l'enquêteur du BST. Cependant, l'espace entre l'extrémité du levier de pas collectif et la console était d'environ 5 mm (voir la figure 1) soit 11 mm inférieurs à l'espace spécifié (16 mm +/- 0.5 mm) par Eurocopter (voir la figure 2).

Selon l'information recueillie, l'espace entre la console et l'extrémité du levier de pas collectif était supérieur à

celui observé après l'accident, et la lame de verrouillage ne gênait pas le débattement du levier de pas collectif.

L'examen de l'appareil en cause dans l'accident a aussi révélé que certains travaux n'avaient pas été complétés par l'OMA. La vis de butée, qui était en position inversée, et les bielles plus courtes que celles prescrites par le constructeur permettaient au collectif une course excessive vers le bas. Cette condition, combinée au réglage vers le bas du collectif et de la lame de verrouillage, a contribué au blocage du levier de pas collectif en diminuant l'espace entre la console et le collectif.

2. La vis de butée, qui était en position inversée, et les bielles plus courtes que celles prescrites par le constructeur, permettaient au collectif une course excessive vers le bas. Cette condition, combinée au réglage vers le bas du collectif et de la lame de verrouillage, a contribué au blocage du levier de pas collectif en diminuant l'espace entre la console et le collectif.
