RAPPORT D'ENQUÊTE AÉRONAUTIQUE
A03O0302

DÉBATTEMENT LIMITÉ DE LA GOUVERNE DE PROFONDEUR
AU DÉCOLLAGE

DU de HAVILLAND DHC-8-102 C-GONJ
EXPLOITÉ PAR AIR CANADA JAZZ
À L'AÉROPORT INTERNATIONAL D'OTTAWA /
MACDONALD-CARTIER
À OTTAWA (ONTARIO)
LE 4 NOVEMBRE 2003

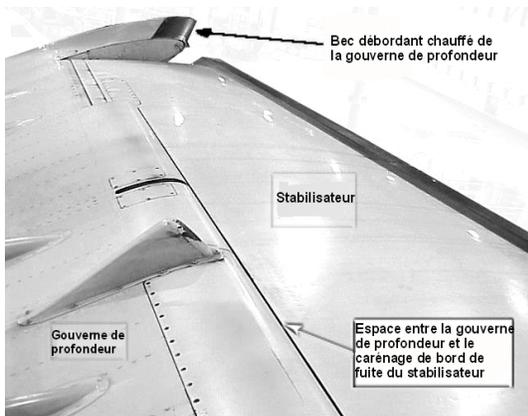
Photo 1. Stabilisateur gauche avec bord de fuite de la gouverne de profondeur abaissé

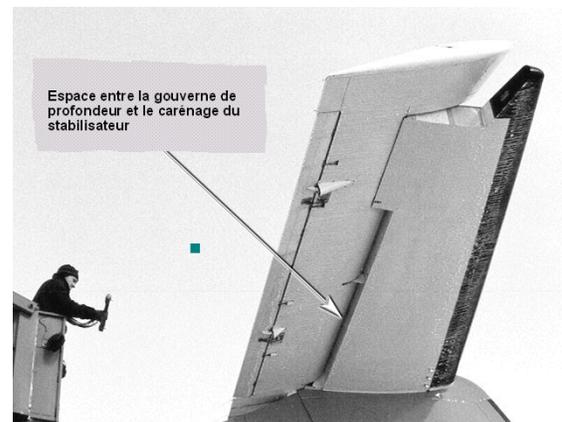
- De la glace peut s'être trouvée dans l'espace entre la gouverne de profondeur et le carénage, au bord de fuite du stabilisateur. Des événements antérieurs ont démontré que des traces de contaminant à cet endroit pouvaient nuire au déplacement de la gouverne de profondeur en restant coincées entre la gouverne de profondeur et le carénage. On a identifié la formation de glace à cet endroit comme la source de gêne la plus plausible ayant pu causer cet événement.

Photo 2. Vue de dessous du stabilisateur montrant l'espace et la gouverne de profondeur en position verrouillée

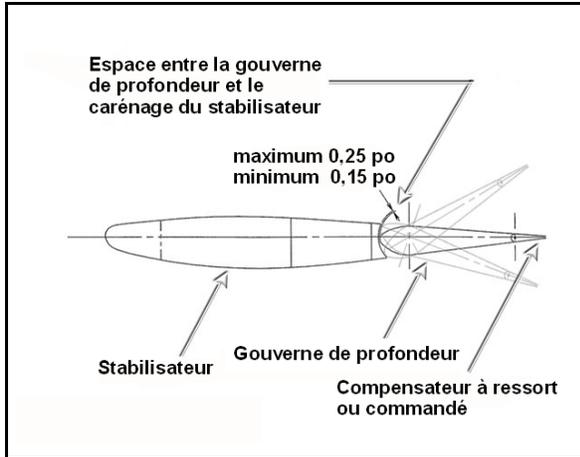
Figure 1. Vue en coupe du stabilisateur et de la gouverne de profondeur

1. Un fragment de glace transparente s'est fort probablement déplacé dans l'espace entre la partie avant de la gouverne de profondeur de gauche et le carénage situé à l'arrière du stabilisateur lorsque le bord de fuite de la gouverne de profondeur a été relevé pendant la vérification des commandes, et ce fragment a nui au déplacement de la gouverne de profondeur lorsque le pilote a tenté un cabrage en vue de décoller.

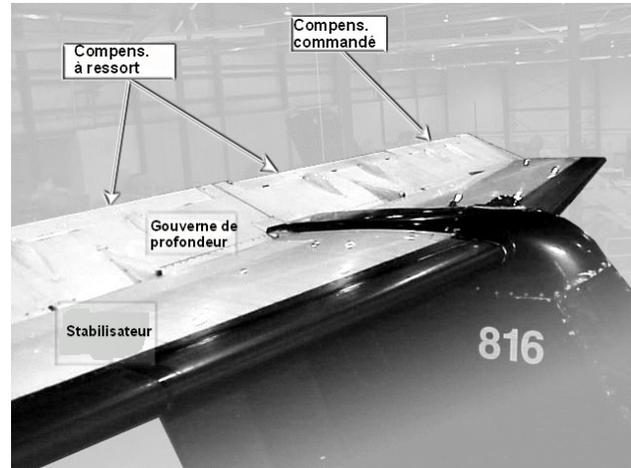
Photo 3. Stabilisateur avec bord de fuite de la gouverne de profondeur en position relevée

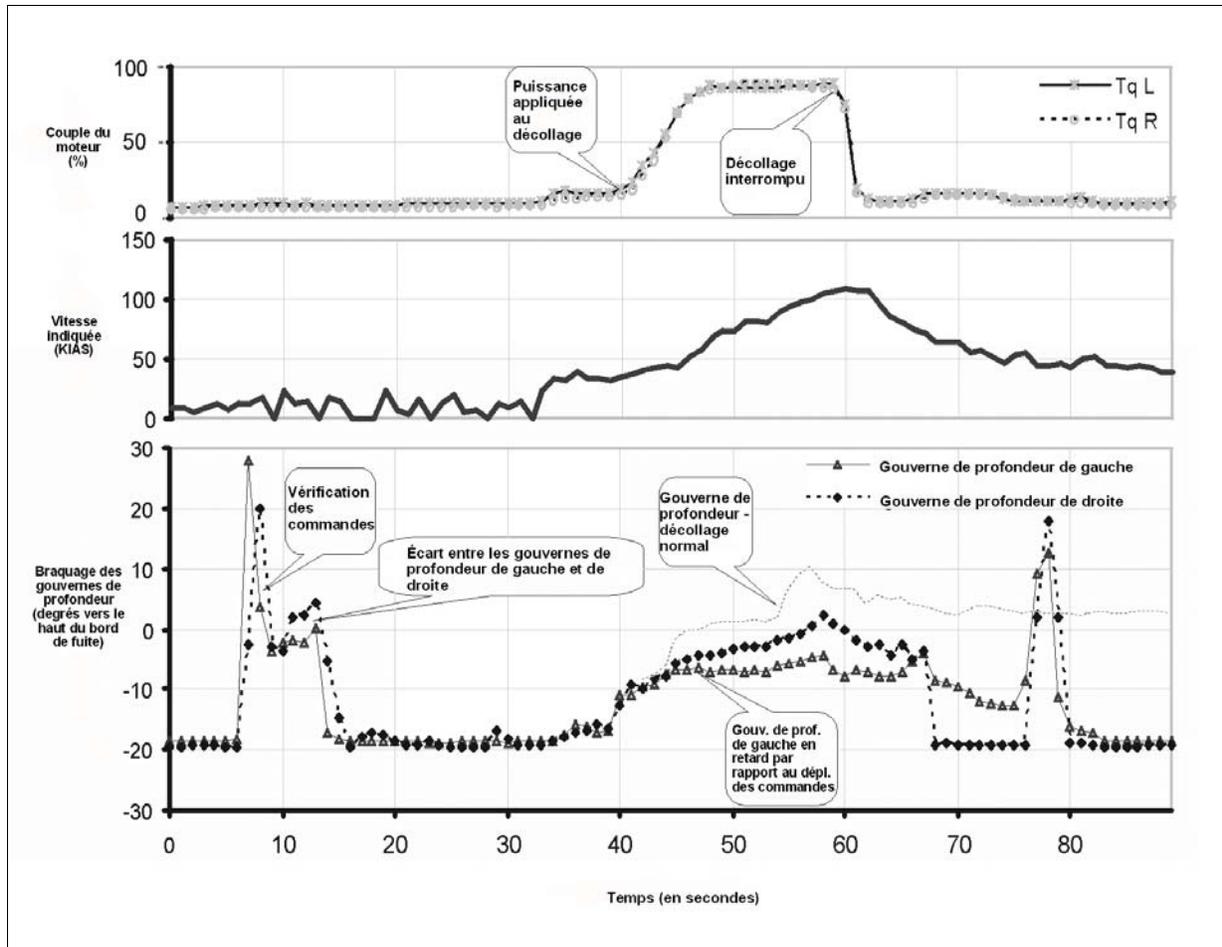
Annexe A – Renseignements provenant de l'enregistreur de données de vol

2. Au début de la course au décollage, les bords de fuite des deux gouvernes de profondeur ont été abaissés en même temps d'environ 7,5°, alors que l'appareil avançait à une vitesse indiquée en

noeuds (KIAS) de 45. À mesure que l'appareil a accéléré, un écart s'est créé du fait que la gouverne de profondeur de gauche n'a pratiquement pas bougé, alors que le bord de fuite de celle de droite a continué à se relever jusqu'à un maximum de $2,2^\circ$. L'écart maximal était de 8° à 107 KIAS.

5. Pendant le décollage suivant, au cours duquel il n'y a eu aucun débattement limité des gouvernes de profondeur, les bords de fuite des deux gouvernes de profondeur se sont abaissés progressivement jusqu'à environ $1,5^\circ$ alors que l'appareil avançait à 45 KIAS et se sont relevés jusqu'à $1,5^\circ$ lorsque la vitesse de l'appareil a atteint 65 KIAS. Ils sont demeurés dans cette position jusqu'à ce que l'appareil atteigne 98 KIAS, vitesse à laquelle le pilote a amorcé le cabrage en vue du décollage. Les bords de fuite des deux gouvernes de profondeur se sont relevés à plus de 10° . Ces positions
