RAPPORT D'ENQUÊTE AÉRONAUTIQUE
A04P0240

IMPACT DE PALE ET BASCULEMENT

DE L'HÉLICOPTÈRE EUROCOPTER AS350 B2 C-GSHH
EXPLOITÉ PAR HIGHLAND HELICOPTERS LTD.

LE 25 JUIN 2004

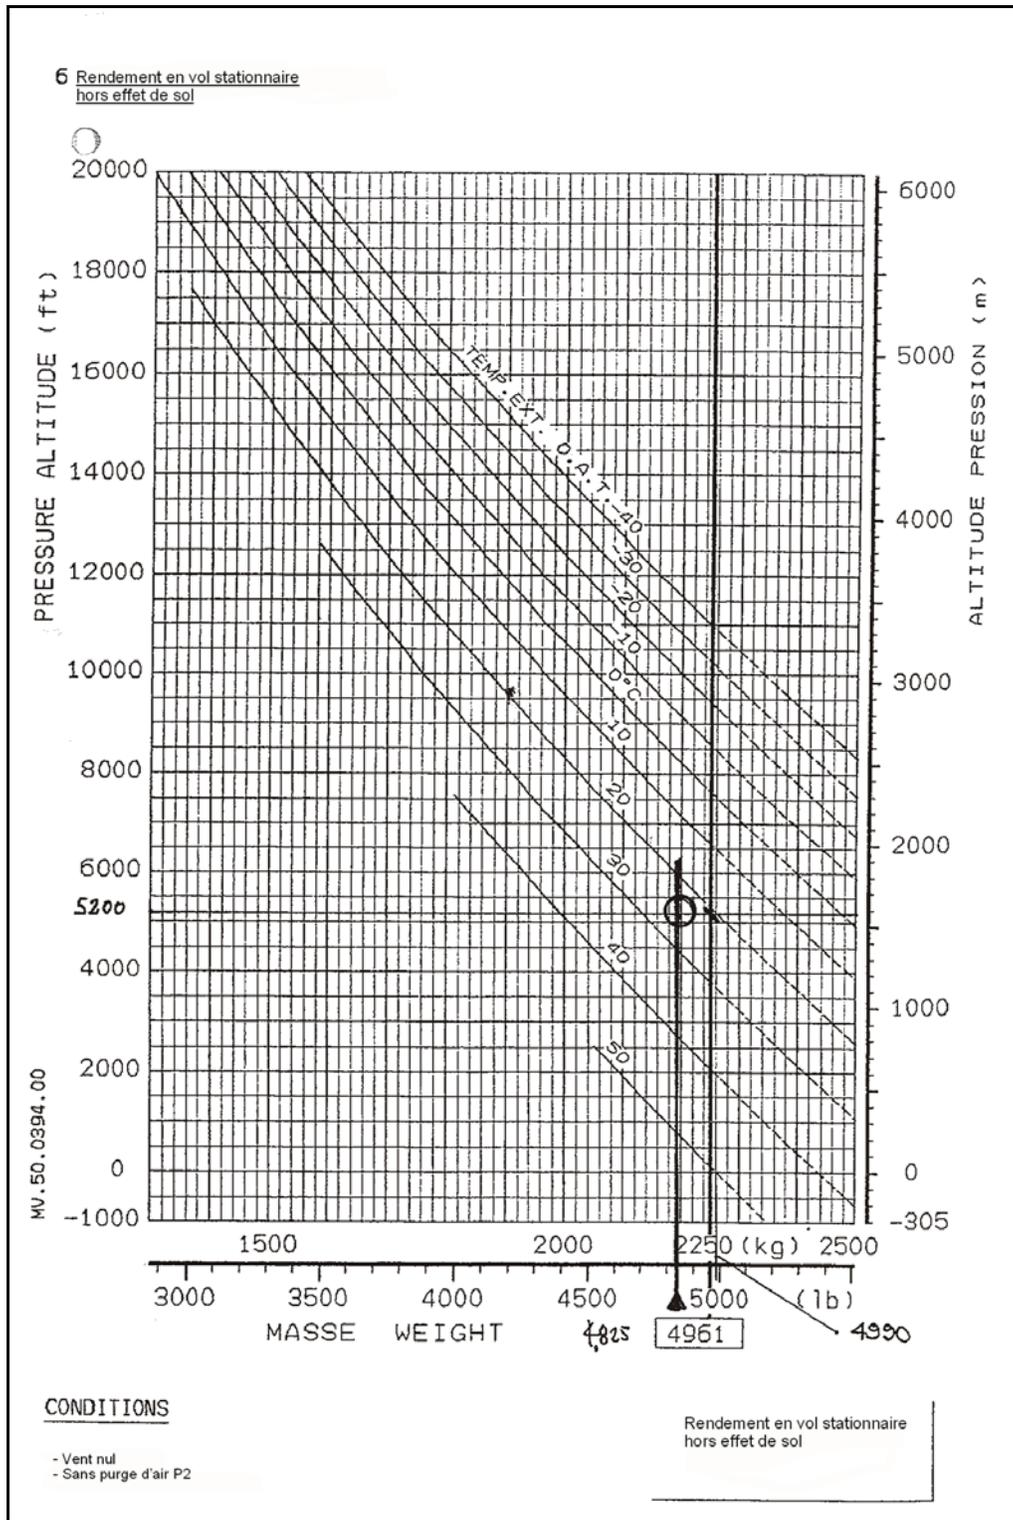
Annexe A - Performance en vol stationnaire en dehors de l'effet de sol

En utilisant les courbes HOGÉ (voir l'annexe A) et en prenant comme hypothèse une température extérieure de 20 °C, une altitude barométrique de 5200 pieds et une masse brute de 4825 livres au moment de la deuxième tentative de décollage, la masse de l'hélicoptère était inférieure d'environ 150 livres à la masse maximale permise dans de telles conditions. À mesure que la température ambiante augmentait à 25 °C, cette marge aurait dû disparaître progressivement. De plus, un certain nombre d'autres facteurs, comme le vent et les rafales de vent, la technique de pilotage utilisée ainsi que le rendement du moteur et du rotor, auraient dû avoir une incidence sur les véritables performances de l'hélicoptère.
