RAPPORT D'ENQUÊTE AÉRONAUTIQUE
A05A0161

CONTACT ENTRE L'AILE ET LA PISTE À L'ATTERRISSAGE

DU BOEING 737-700 C-GWJF
DE WESTJET AIRLINES
À L'AÉROPORT INTERNATIONAL DE HALIFAX
(NOUVELLE-ÉCOSSE)
LE 25 DÉCEMBRE 2005

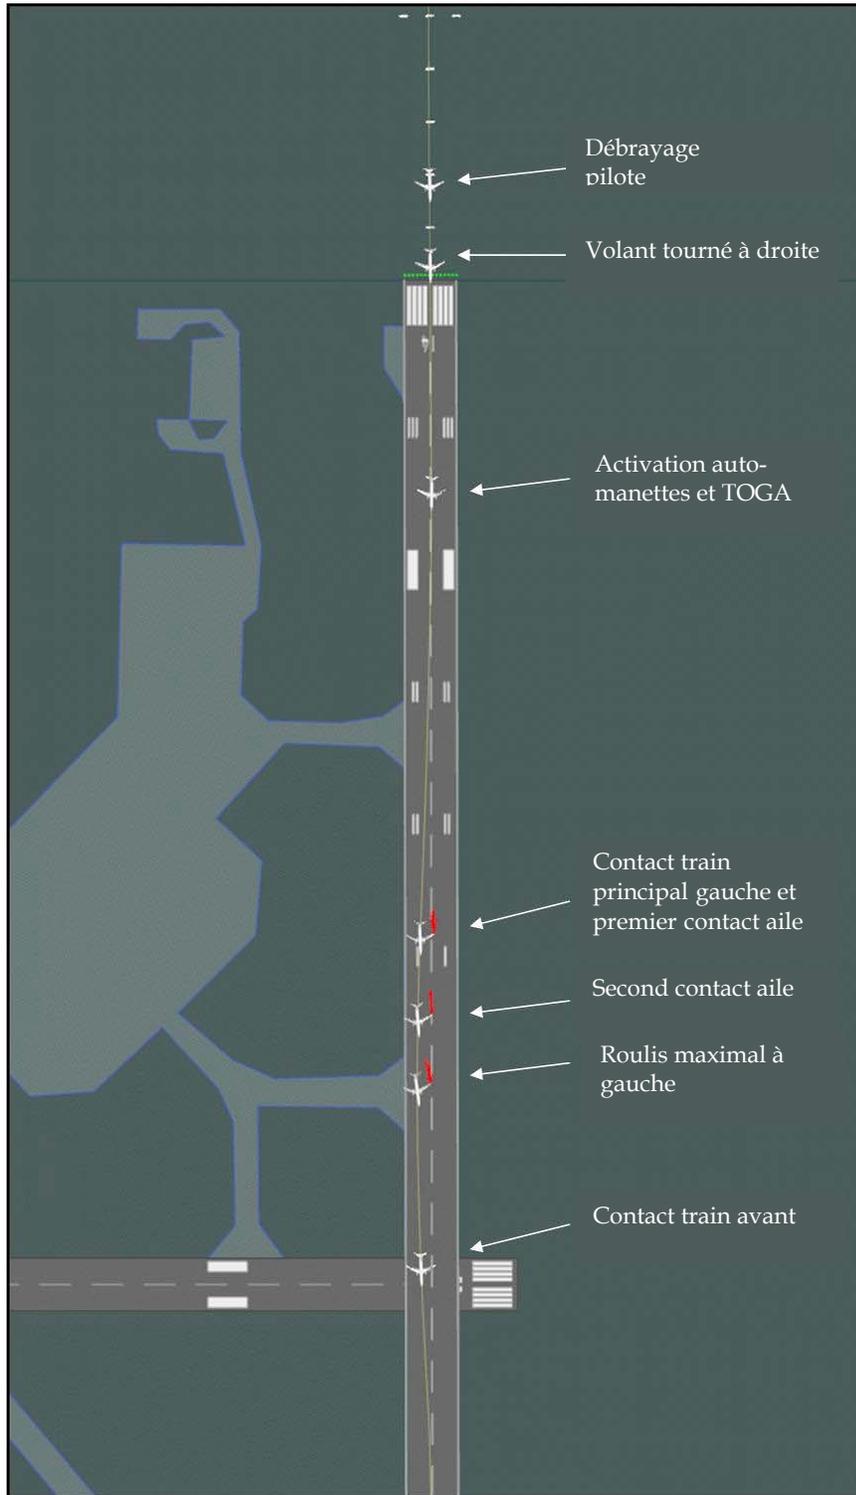
Annexe A – Illustration de la séquence des événements

L'avion est demeuré aligné par rapport à la piste tout en restant sur la trajectoire de descente de l'ILS jusqu'à ce que, à 67 pieds agl³, le PF débraye le pilote automatique. Tout de suite après, le PF a tourné accidentellement le volant de quelque 30 degrés dans le sens horaire, faisant ainsi incliner l'avion vers la droite, tout en tirant légèrement sur le manche. Par voie de conséquence, l'avion a pris un mouvement de roulis vers la droite et s'est mis en palier. Celui-ci s'est retrouvé au-dessus de la trajectoire de descente et s'est écarté de trois degrés du cap de la piste pour prendre un cap de 147 degrés.

L'avion s'est posé fermement sur le train principal gauche à quelque 2500 pieds au-delà du seuil de la piste, entre l'axe et le bord droit de la piste, incliné de 16 degrés à gauche. À ce même moment, l'aile gauche a fait contact avec la piste pendant environ une demi-seconde. Puis la jambe du train principal gauche s'est presque entièrement détendue, et l'inclinaison à gauche a augmenté à 18 degrés. L'aile gauche a une nouvelle fois fait contact avec la piste pendant environ deux secondes et, en même temps, le cap de l'avion a dévié vers la gauche jusqu'à 136 degrés, soit 8 degrés à gauche par rapport au cap de la piste.

L'avion a fini par reposer sur ses deux atterrisseurs principaux cinq secondes après le premier contact du train principal gauche, environ 3550 pieds au-delà du seuil de la piste. Une fois le train avant posé sur la piste, il y a eu un important freinage des roues destiné à ralentir l'avion. Huit secondes après le posé du train principal, le PF, après en avoir reçu l'instruction, a sélectionné l'inversion de poussée des deux moteurs. L'inversion de poussée est survenue quelque 5300 pieds au-delà du seuil de la piste. L'avion a ralenti à la vitesse de roulage alors qu'il restait environ 500 pieds de piste. Puis l'avion a roulé normalement jusqu'à la porte de débarquement de l'aérogare qui lui avait été assignée.
