**RAPPORT D'ENQUÊTE AÉRONAUTIQUE**  
**A05C0123**

**COLLISION EN VOL**

**ENTRE LE WACO UPF-7 N2369Q  
ET LE WOLF-SAMSON N985PW  
À MOOSE JAW (SASKATCHEWAN)  
LE 10 JUILLET 2005**

Rapport numéro A05C0123

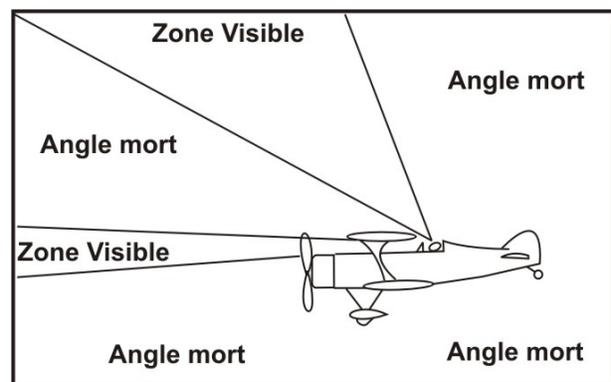
Figure 1. Angles morts dans un biplan classique

Les deux biplans étaient très maniables et disposaient d'une puissance amplement suffisante pour le numéro de voltige prévu. Tous les aéronefs ont des limites de conception qui réduisent la visibilité du pilote. Comme l'aile supérieure des biplans est montée en avant et au-dessus du pilote, elle crée un important angle mort supplémentaire dans le champ de vision du pilote (figure 1). Dans le cas du Waco, la modification du poste de pilotage avait permis de diminuer l'importance de l'angle mort. Toutefois, grâce à la maniabilité intrinsèque des deux avions, les pilotes de l'équipe de voltige pouvaient faire apparaître rapidement l'espace masqué par l'avant de l'appareil ou par les ailes, et ils pouvaient ainsi repérer rapidement les autres participants. De plus, les avions étaient équipés de générateurs de fumée. Les pilotes de l'équipe de voltige utilisaient la fumée pour déterminer rapidement la position des autres participants.

Une perte temporaire du contact visuel entre participants est jugée acceptable si les manoeuvres sont effectuées comme prévu, car les participants savent quand et où le contact visuel sera rétabli. Les manoeuvres doivent être prévues de façon à ce que la perte temporaire de contact visuel ne compromette pas la sécurité.

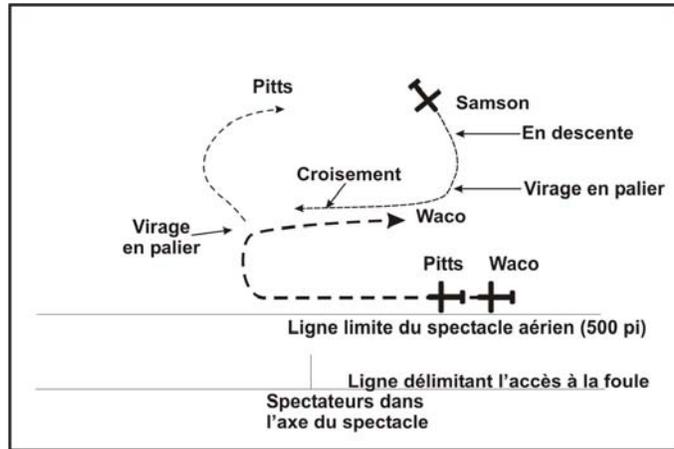
Figure 2. Le Dairy Turn d'origine

Le virage appelé Dairy Turn (figure 2) est une manoeuvre préétablie qui précède immédiatement une série de croisements et de poursuites pendant lesquels le camion propulsé par un réacteur se déplace sur la piste. À partir d'un point situé à l'extérieur de la ligne limite de 1500 pieds dans la partie droite, le pilote du Wolf-Samson se met en virage en descente à droite pour sortir du virage aux abords de la ligne limite de 1500 pieds et parallèlement à cette ligne. Le pilote du Pitts arrive également par la partie droite à basse altitude le long de la ligne limite de 500 pieds, suivi de près par le Waco. Après avoir franchi l'axe du spectacle, le pilote du Pitts fait un virage serré à 90°, fortement incliné à droite, qui l'éloigne des spectateurs. Puis il fait un autre virage serré à 90°, vers la gauche cette fois, en poussant sur le manche et sans modifier son angle d'inclinaison. Le pilote du Waco suit le Pitts dans son premier virage à 90° à droite, puis il incline fortement son avion sur la gauche vers le Pitts pour donner l'impression qu'il le suit. Toutefois, le pilote du Waco ne prend pas la direction du Pitts mais continue plutôt droit devant en s'éloignant de la foule, à la rencontre du Wolf-Samson en virage. Puis le Waco s'incline à droite et fait un virage serré à droite en direction du Wolf-Samson, passant entre le Wolf-Samson et les spectateurs. La manoeuvre veut donner l'illusion d'un accident évité de justesse au moment où le Waco et le Wolf-Samson se croisent à proximité de l'axe du spectacle.

Pour les autres membres de l'équipe de voltige, le contrat pour assurer un espacement de sécurité voulait que le pilote du Wolf-Samson établisse le contact visuel avec le Waco et maintienne visuellement l'espacement. Le pilote du Waco était censé effectuer la manoeuvre comme prévu. Depuis que le numéro de voltige avait été mis au point, il était arrivé à plusieurs reprises que le Waco se trouve trop loin derrière le Pitts pendant la poursuite le long de la ligne limite de 500 pieds. Le retard qui en résultait dans le virage vers le Wolf-Samson n'avait jusque là causé aucun problème aux participants.

Le virage Dairy Turn, tel qu'il avait été conçu et exécuté à l'origine, n'avait causé aucun problème lorsque le Waco s'était trouvé trop loin derrière le Pitts, car le Waco effectuait un virage entre le Wolf-Samson et les spectateurs. Dans cette figure, les trajectoires de vol ne se croisaient pas et permettaient au pilote du Waco d'établir le contact visuel avec le Wolf-Samson ou sa fumée pendant le second virage à 90°. Cette variante de la manoeuvre donnait une illusion de danger à la foule, mais les participants pouvaient facilement assurer la sécurité pendant l'exécution de la figure.

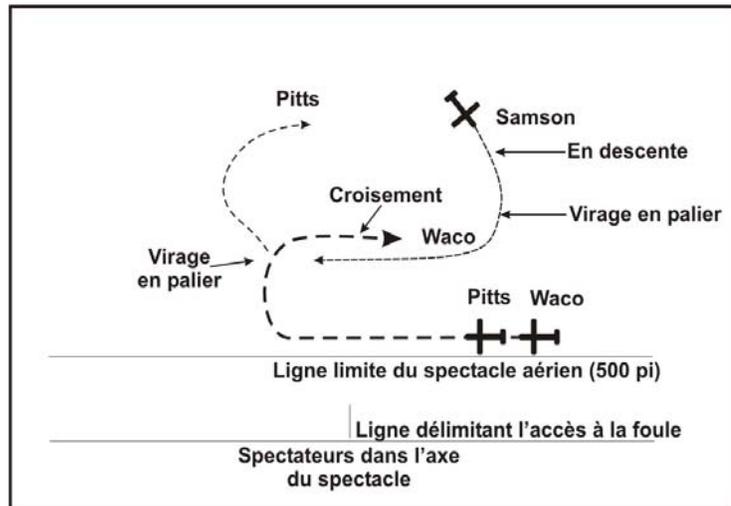
Figure 3. Le Dairy Turn modifié

L'enquête a révélé que le croisement avait été modifié récemment (figure 3). Dans cette variante, le Waco croise la trajectoire prévue du Wolf-Samson avant de faire le virage serré à droite. Lors du croisement modifié des deux biplans, c'est le Wolf-Samson qui se trouve entre le Waco et les spectateurs. L'examen d'un enregistrement vidéo réalisé lors d'une présentation récente de l'équipe de voltige a montré que la manoeuvre avait été modifiée. Il n'a pas été possible de savoir si le contrat garantissant un espacement de sécurité avait également été modifié.

La version modifiée du Dairy Turn s'est toutefois traduite par deux croisements des trajectoires de vol et, donc, par deux points de collision possibles (figure 3). Le premier point de collision possible était le plus dangereux des deux, car les trajectoires se croisaient à 90°, d'où la possibilité que chacun des deux avions soit incliné du côté opposé à l'autre. La synchronisation de cette manoeuvre exigeait que chaque pilote établisse le contact visuel avec l'autre pilote. Comme le montre la figure 3, la manoeuvre devient dangereuse si le Waco a quelques secondes de retard. Il s'agit d'une importante différence par rapport à la manoeuvre d'origine. Le risque de collision n'était plus une simple illusion pour les spectateurs. La manoeuvre modifiée ne permettait pas d'assurer la sécurité, à moins que l'un des pilotes ait établi le contact visuel avec l'autre. Compte tenu du risque accru, il aurait fallu que les deux pilotes aient un contrat bien clair.

1. La manoeuvre appelée Dairy Turn avait été modifiée de façon telle que le contact visuel pouvait être perdu temporairement immédiatement avant le croisement des trajectoires de vol des avions. Cette modification rendait la synchronisation critique et ajoutait deux points potentiels de collision.
2. Les manoeuvres effectuées immédiatement avant la collision indiquent que les participants n'avaient pas un contrat clair pour la manoeuvre modifiée. Les mesures prises par un des pilotes ont annulé celles prises par l'autre, et aucun des deux pilotes n'a pris de mesures efficaces pour rétablir le contact visuel.
3. Il y a eu perte de synchronisation de la manoeuvre lorsque le Waco a viré tardivement dans l'axe du spectacle.

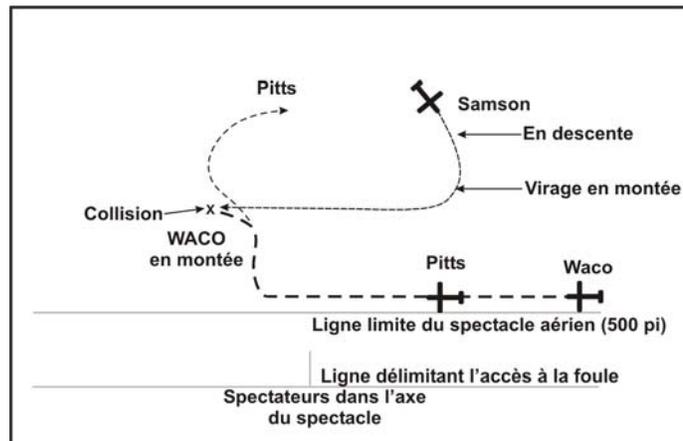
Figure 4. Séquence de l'accident

Le pilote du Wolf-Samson a effectué un virage à droite vers les spectateurs en arrivant, dans la partie droite, de l'extérieur de la ligne limite de 1500 pieds (figure 4). En approchant de la ligne limite de 1500 pieds, il s'est mis en montée tout en conservant son angle d'inclinaison. La montée s'est poursuivie jusqu'à la collision. Il n'a envoyé aucun message radio pour dire qu'il se mettait en montée. De plus, il n'y a eu aucun mouvement de l'avion susceptible d'indiquer que le pilote essayait d'établir le contact visuel avec le Waco et tentait d'assurer l'espacement. Un examen minutieux de plusieurs

enregistrements vidéo du virage montre que le pilote du Wolf-Samson pouvait voir le Pitts franchir l'axe du spectacle et dégager à droite, sans le Waco tout proche. Toutefois, les enregistrements vidéo montrent également qu'il aurait été impossible au pilote du Wolf-Samson de voir le Waco dans le dernier virage à 90 degrés sans faire bouger les ailes ou la partie avant du biplan.

Le pilote du Waco est arrivé par la partie droite, à la poursuite du Pitts, le long de la ligne limite de 500 pieds (figure 4). Aux environs de l'axe du spectacle, il a fait un virage serré à 90° en éloignement des spectateurs pour suivre le Pitts. Toutefois, il était nettement derrière le Pitts. Puis il s'est fortement incliné à gauche et s'est mis en montée. Il a conservé une forte inclinaison, et l'avion a entrepris un virage à gauche, alors que l'on entend le bruit du réacteur qui augmente de puissance. Les enregistrements vidéo montrent que, dès le début de l'inclinaison à gauche, le pilote du Waco ne pouvait pas voir le Wolf-Samson. L'inclinaison a été maintenue jusqu'au moment de la collision. Comme dans le cas du pilote du Wolf-Samson, aucun message radio n'a été reçu du pilote du Waco, et il n'y a eu aucun mouvement de l'avion pouvant indiquer une tentative d'établir le contact visuel avec l'autre participant et pour assurer l'espacement.

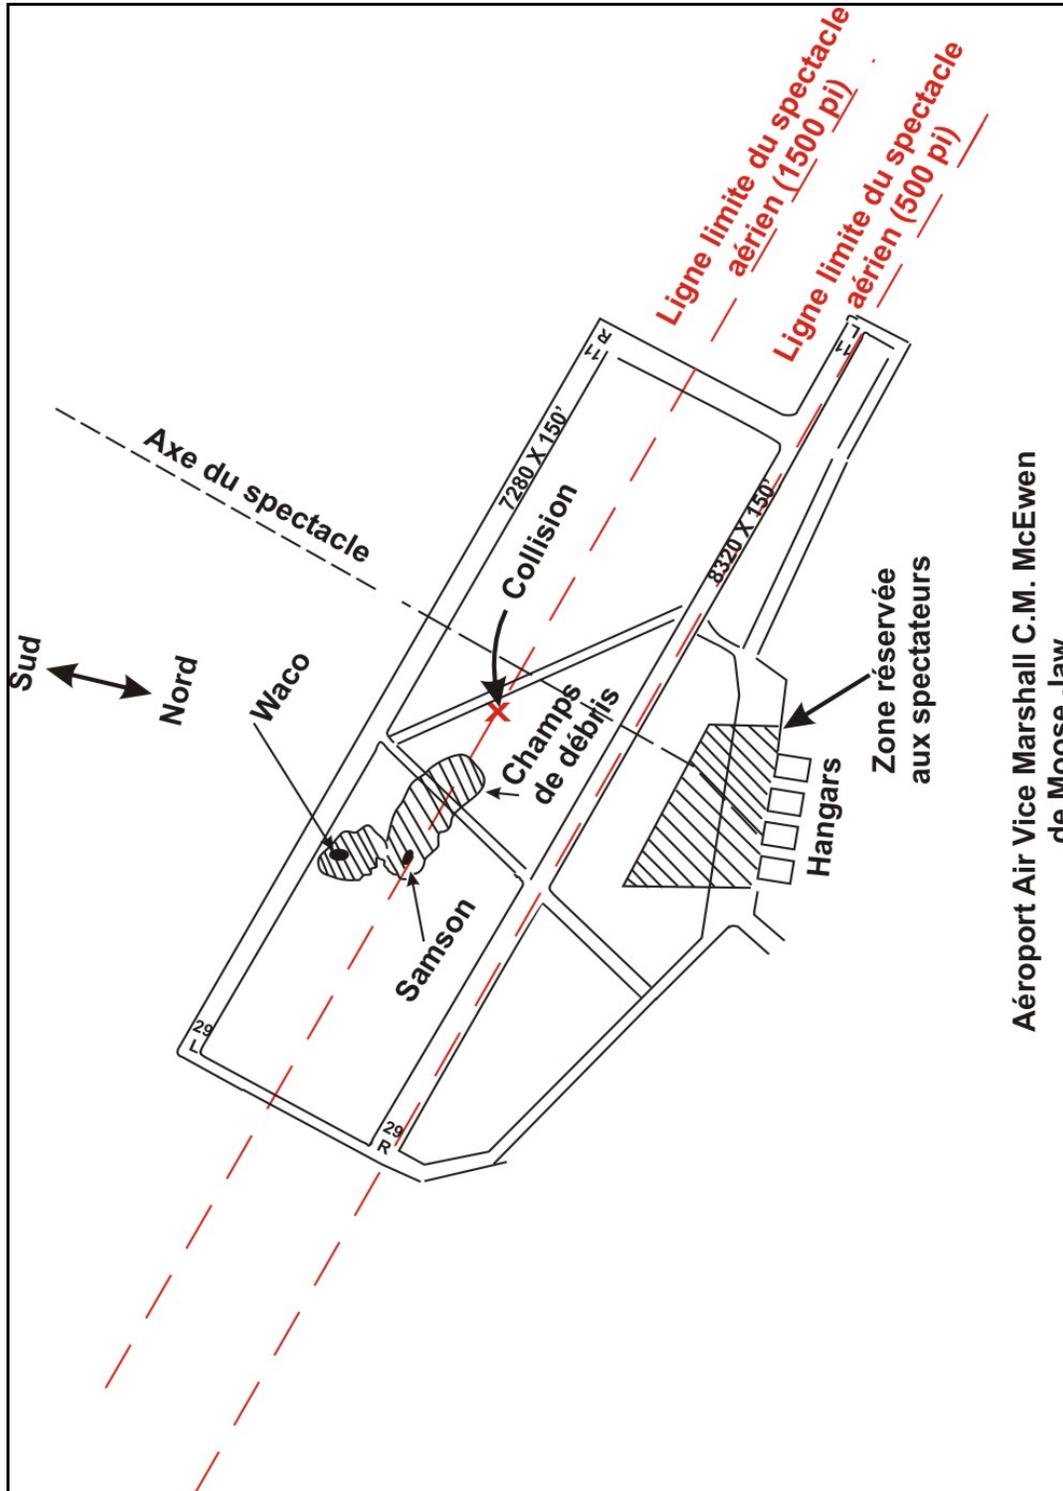
Annexe A – Aéroport de Moose Jaw / Air Vice Marshall  
C.M. McEwen (Saskatchewan)

Le plan du site du spectacle aérien est présenté à l'annexe A. Deux lignes de limite du spectacle aérien étaient utilisées. La ligne des 500 pieds était pour les aéronefs à vitesse moins élevée, comme les biplans; la ligne des 1500 pieds était pour les aéronefs à vitesse plus élevée. Les virages en direction des spectateurs devaient être terminés avant d'atteindre ces lignes. Les lignes de limite du spectacle aérien sont établies pour s'assurer que, en cas d'accident, les débris vont tomber à l'écart des spectateurs. L'axe du spectacle était basé sur l'emplacement des spectateurs, et il est représenté par la ligne perpendiculaire aux deux lignes de limite du spectacle aérien. Dans le présent rapport, l'aire située à gauche de l'axe du spectacle, d'après la position des spectateurs, est appelée « partie gauche »; l'autre moitié est appelée « partie droite ».

L'annexe A montre le champ de débris des deux avions. Le champ débute de 200 à 300 pieds à gauche de l'axe du spectacle, à l'extérieur de la ligne limite de 1500 pieds. Les débris du Wolf-Samson indiquent que la trajectoire de vol de l'avion formait un angle peu prononcé avec la ligne limite de 1500 pieds. Quant au Waco, les débris montrent qu'il avait commencé à virer à gauche en éloignement du Wolf-Samson. Le sillon laissé par l'épave du Waco mesurait environ 1200 pieds de longueur. Une pale de l'hélice du Wolf-Samson était enfoncée dans la casserole d'hélice du Waco, ce qui, selon les renseignements vidéo, indique que les deux biplans volaient sur le ventre au moment de la collision.

L'importance du champ de débris du Waco indique que l'énergie après la collision aurait été suffisante pour que des débris atteignent la zone des spectateurs si le vecteur énergétique avait été dirigé vers la ligne de limite du spectacle aérien. Le virage appelé Dairy Turn n'était pas décrit dans la liste séquentielle; en conséquence, le risque qu'il présente un vecteur énergétique inapproprié n'avait pas pu être correctement évalué. S'il est peu probable que le Dairy Turn ait
