RAPPORT D'ENQUÊTE AÉRONAUTIQUE

A05O0142

MAÎTRISE DIFFICILE

**DU BELL 204B C-GRGY
EXPLOITÉ PAR GATEWAY HELICOPTERS LTD
À SUDBURY (ONTARIO)
LE 10 JUILLET 2005**

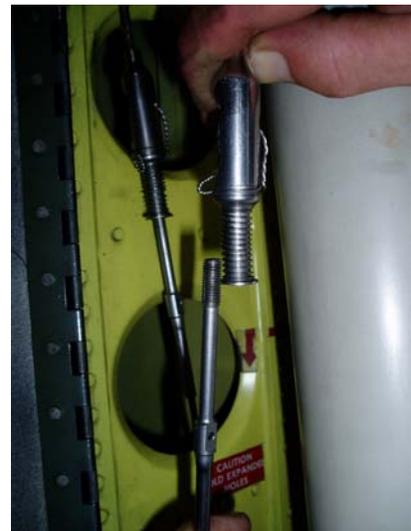
Une vérification de l'hélicoptère après le vol a permis de découvrir qu'un câble du mécanisme de changement de pas du rotor de queue s'était détaché. L'enquête effectuée par la société a montré que le câble s'était détaché à l'un des deux tendeurs rapides², et que l'extrémité filetée du tendeur rapide en cause n'avait pas été freinée au fil. En outre, on a découvert que l'extrémité filetée de l'autre tendeur rapide n'avait pas été freinée au fil non plus (voir la Photo 1).

Photo 1. Tendeur rapide et câbles tels que trouvés

L'enquête a révélé qu'après le montage initial de la poutre de queue, le TEA a suivi les procédures du manuel de maintenance, mais qu'il n'a freiné au fil que le raccord rapide, et non la partie fileté du tendeur rapide. La dernière partie des instructions indique ce qui suit : [Traduction] « Freiner au fil les tendeurs rapides de la façon indiquée sur la Figure 7-32. Vérifier le système complet de commande de pas du rotor de queue pour s'assurer de sa bonne fixation, de sa liberté de mouvement et de son freinage ». On a examiné les instructions du manuel de maintenance, et on a constaté qu'elles étaient suffisantes pour la tâche. Lorsqu'un tendeur rapide est correctement freiné au fil, un bout de fil-frein freine l'extrémité rotule à démontage rapide et un autre bout freine l'extrémité fileté (voir la Photo 2). L'erreur commise dans le freinage au fil a été reproduite dans les inspections Partie A ultérieures. En outre, l'enquête a révélé que le trou permettant au fil-frein de traverser l'extrémité fileté du tendeur rapide était petit et partiellement caché par un ressort.

1. Les tendeurs rapides de câble de changement de pas du rotor de queue n'étaient pas freinés au fil conformément aux méthodes approuvées. Par conséquent, un tendeur rapide de câble s'est détaché, ce qui a produit une perte d'efficacité du rotor de queue.
2. L'inspection indépendante des commandes n'a pas été effectuée conformément aux normes décrites dans le *Règlement de l'aviation canadien* ni à l'Avis de navigabilité pertinent, et l'absence du fil-frein est passée inaperçue.

À la suite de l'événement, l'exploitant a mis en oeuvre un programme de formation du personnel de maintenance et d'exploitation. Ce programme avait pour but de rappeler à tout le personnel la façon appropriée de freiner les tendeurs et les composants d'aéronef en général, et de le former sur ce qu'il faut chercher pendant une inspection indépendante de chaque appareil exploité par la société. Le technicien d'entretien d'aéronef (TEA) en cause dans l'événement en question a élaboré le programme et l'a présenté aux employés.

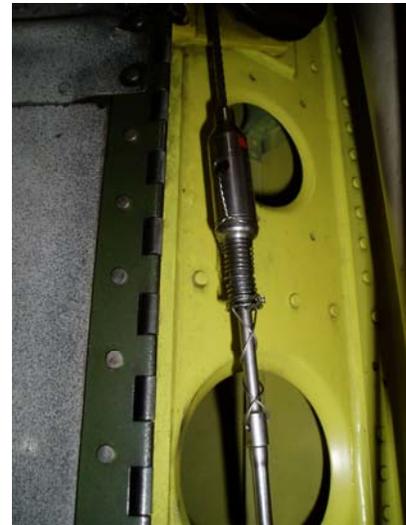
Photo 2. Tendeur rapide correctement freiné au fil
