## **RAPPORT D'ENQUÊTE AÉRONAUTIQUE A05O0257**

**SORTIE EN BOUT DE PISTE**

**DU GULFSTREAM 100 C-FHRL  
EXPLOITÉ PAR JETPORT INC.  
À L'AÉROPORT DE HAMILTON (ONTARIO)  
LE 15 NOVEMBRE 2005**

Rapport numéro A05O0257

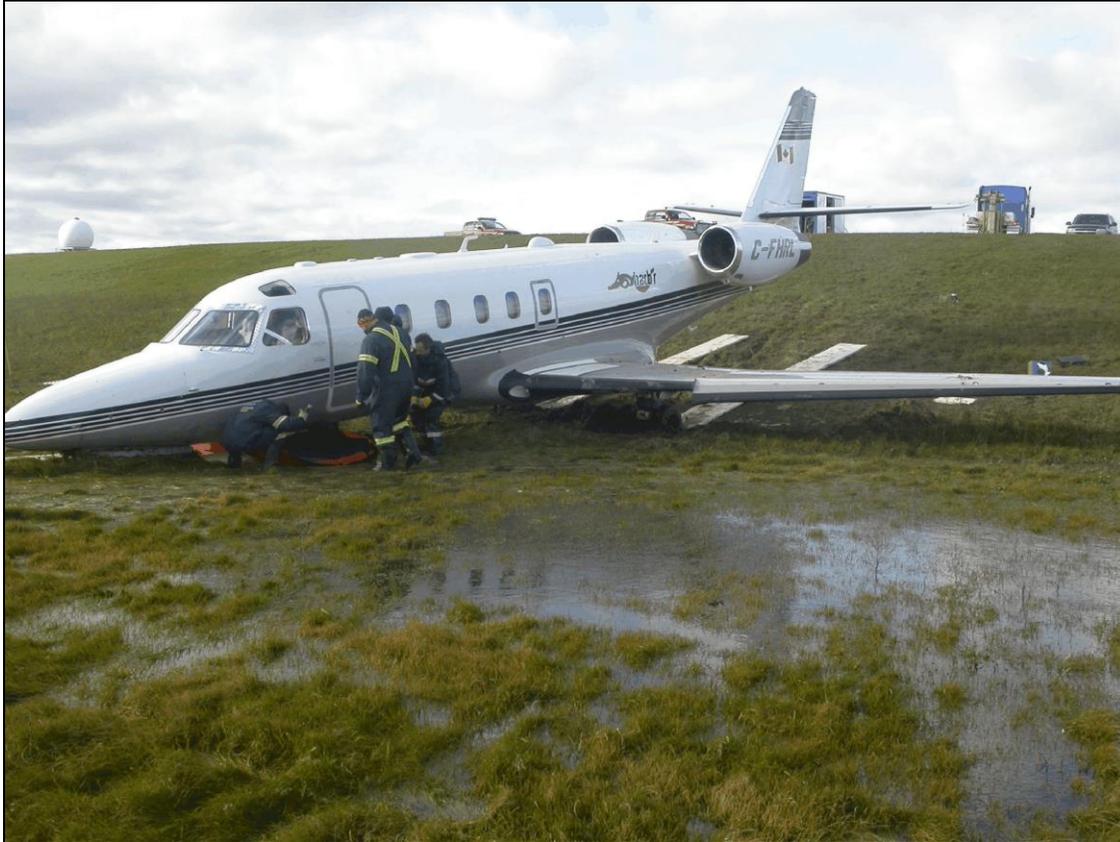
L'équipage de conduite n'a pas été en mesure d'indiquer précisément le point de toucher des roues de l'avion sur la piste. Des témoins ont vu l'avion prendre contact avec la piste entre la voie de circulation Charlie et l'intersection des pistes 12-30 et 06-24, avec une distance de piste restante de quelque 3000 pieds. L'analyse des données radar enregistrées a révélé que la vitesse de l'avion n'a pas diminué sous les 130 nœuds avant que l'avion n'atteigne l'intersection des pistes. Après le toucher des roues, le PNF a demandé au PF de déployer les inverseurs de poussée. Tous les dispositifs de freinage disponibles (freins, destructeurs de portance, inverseurs de poussée) ont été utilisés pour ralentir l'avion. Néanmoins, l'appareil a parcouru une distance de 122 pieds au-delà de l'extrémité de la piste sur un terrain gazonné en pente descendante. L'avion a été lourdement endommagé lorsque le train d'atterrissage avant a été

arraché sous les forces de cisaillement. Le train d'atterrissage principal droit a heurté deux piquets d'arpentage en acier, et l'aile droite a heurté un feu de balisage lumineux d'aérodrome avant de toucher le sol.

**Photo 1.** Préparation du C-FHRL en vue de son remorquage
