RAPPORT D'ENQUÊTE AÉRONAUTIQUE

A05P0080

INCENDIE EN VOL

**DU PIPER PA-31-350 C-GVCP
EXPLOITÉ PAR NAVAIR CHARTER, INC.
À LA 19^e ESCADRE COMOX (COLOMBIE-BRITANNIQUE)
LE 22 AVRIL 2005**

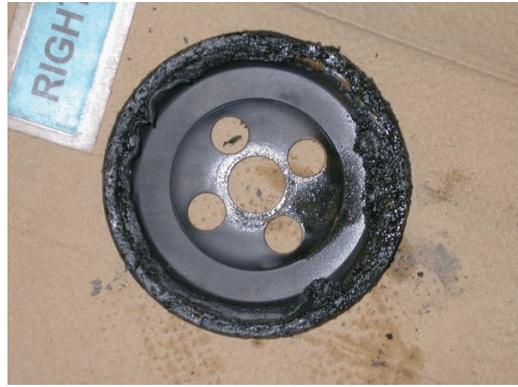
L'examen visuel a révélé que la partie avant du moteur droit avait été moyennement endommagée par l'impact. La plupart des composants et des tuyaux flexibles endommagés par le feu se trouvaient vers la partie arrière du moteur. Le feu a pris naissance près du centre du compartiment des accessoires, comme le laisse croire les traces de chaleur ou de brûlure présentes dans cette zone. Un examen plus approfondi de la zone présumée du début de l'incendie a révélé que le matériau du joint de plaque de convertisseur du filtre à huile présentait un renflement et était partiellement extrudé du dessous de la plaque de convertisseur.

On a déposé le filtre à huile pour avoir accès à la plaque de convertisseur. Pendant le démontage, on a noté que le joint du filtre à huile, qui avait été soumis approximativement à la même intensité de chaleur, n'était pratiquement pas endommagé. La force de rotation requise pour desserrer le boulon de fixation de la plaque de convertisseur a été inférieure à la normale. Une fois la plaque déposée, on a constaté que le joint de la plaque de convertisseur était extrêmement détérioré (voir la photo 1). Cette détérioration de la plaque peut expliquer la réduction du couple de serrage du boulon de fixation.

Photo 1. Joint de plaque de convertisseur du moteur droit

En raison des dommages non caractéristiques que présentait le joint de la plaque de convertisseur du moteur droit, on a déposé ce composant du moteur droit, ainsi que celui du moteur gauche, afin de les soumettre à une spectroscopie infrarouge Fourier Transform. Cet examen a révélé que le joint de la plaque de convertisseur du moteur gauche était composé d'un copolymère nitrile-butadiène appelé NBR ou caoutchouc nitrile. Ce joint répondait aux normes pertinentes du joint de plaque de convertisseur de Lycoming (référence 06B23072). Cependant, l'examen a également révélé que le joint détérioré déposé du moteur droit était pour sa part composé d'un élastomère à base d'éthylène-propylène appelé EDPM ou Dutral, matériau qui ne répond pas aux normes actuelles pour ce composant de Lycoming.

Les traces laissées par l'incendie dans le compartiment des accessoires du moteur droit ainsi que l'inspection et les essais des composants touchés laissent croire qu'un joint de plaque de convertisseur du filtre à huile moteur s'est rompu, ce qui a permis à l'huile moteur sous pression de fuir et d'asperger le compartiment moteur. L'huile moteur s'est ensuite enflammée, sans doute au contact des composants chauds du turbocompresseur et du circuit d'échappement.

3. Le joint inapproprié de la plaque de convertisseur du filtre à huile situé dans le compartiment du moteur droit s'est rompu, l'huile sous pression a donc aspergé le compartiment moteur et elle s'est ensuite enflammée au contact des composants chauds du turbocompresseur et du circuit d'échappement.

Pendant le déroulement de l'enquête, Transports Canada a confirmé, après avoir consulté la Federal Aviation Administration des États-Unis, que l'intention de la consigne de navigabilité (CN) 2002-12-07 était bien d'inclure TOUS les moteurs remis à neuf ou révisés. En effet, l'intention était d'étendre l'applicabilité de la CN pour faire en sorte que tous les joints touchés (de l'ancien modèle) identifiés par la référence LW-13388 soient retirés du service, expurgés du

système et remplacés par les nouveaux joints identifiés par la référence 06B23072, conformément à la partie II ou à la partie III du supplément 1 de Textron Lycoming au bulletin de service obligatoire (MSB) 543A.

- a. s'assurer de la conformité avec toutes les exigences stipulées dans la CN;
- b. intégrer la révision la plus récente du MSB 543 de Lycoming;
- c. s'assurer que tous les joints de plaque de convertisseur, réf. LW-13388, soient éliminés des inventaires de pièces de rechange.
