**RAPPORT D'ENQUÊTE AÉRONAUTIQUE**  
**A05Q0119**

**COLLISION AVEC UN PLAN D'EAU**

**DE L'HÉLICOPTÈRE BELL 205 A-1 C-GADA**  
**EXPLOITÉ PAR HÉLI-EXPRESS INC.**

**LE 16 JUILLET 2005**

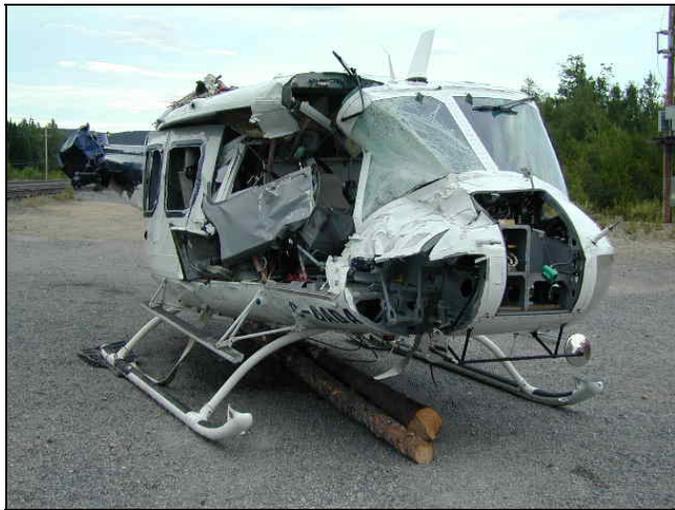
L'hélicoptère s'est immobilisé sur le dos à environ 1000 pieds de la rive dans à peu près 25 pieds d'eau et de limon, ce qui a totalement obscurci l'eau pendant les opérations de repêchage. On a d'abord tenté de sortir l'hélicoptère de l'eau en le tirant par le crochet de charge, mais la poutre de force s'est arrachée et n'a pas été retrouvée. Le réservoir d'eau, le rotor de queue et toutes les pièces qui s'étaient détachées de la cellule n'ont pu être récupérées à cause de la faible visibilité sous l'eau. Une fois la cellule récupérée, l'examen de la cellule a confirmé que l'hélicoptère avait heurté la surface de l'eau en piqué sur le côté droit (Photo 1).

**Photo 1.** Le Bell 205 A-1 C-GADA accidenté

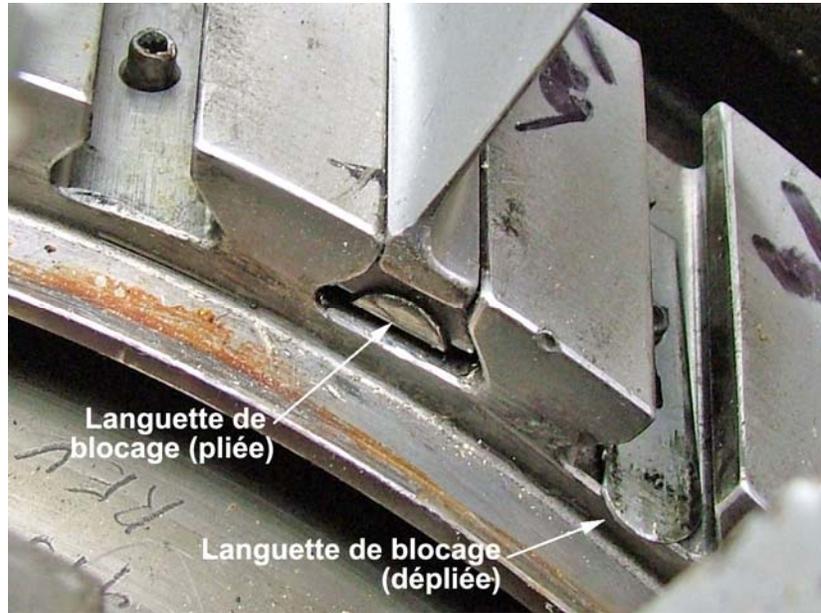
Le disque du premier étage du compresseur axial compte 31 aubes (réf. 1-100-361-06). Chaque aube est assujettie par une languette de blocage (réf. 1-100-505-02). Ces languettes sont à usage unique et elles doivent être remplacées à chaque démontage. L'examen a montré que toutes les languettes de blocage, qui retenaient les aubes au disque du premier étage du compresseur axial, étaient dépliées (Photo 2). Toutes les aubes avaient reculé, et il y avait des rayures de rotation à la base des aubes arrière ainsi que des dommages correspondants sur la périphérie avant du support des ailettes fixes.

**Photo 2.** Languettes de blocage

croire qu'il est peu probable que les aubes du disque du premier étage du compresseur axial se seraient déplacées vers l'arrière pendant l'accident pour déplier les languettes. Il est probable que les languettes n'avaient pas été remplacées ni repliées, comme il se doit, au cours de la dernière maintenance exécutée sur le compresseur (Photo 2).

Air Asia Company Ltd. a pris des mesures de sécurité pour faire en sorte que le contrôle de la qualité au sein de son installation de maintenance soit bien effectué en séparant les pièces militaires des pièces commerciales et en les identifiant.

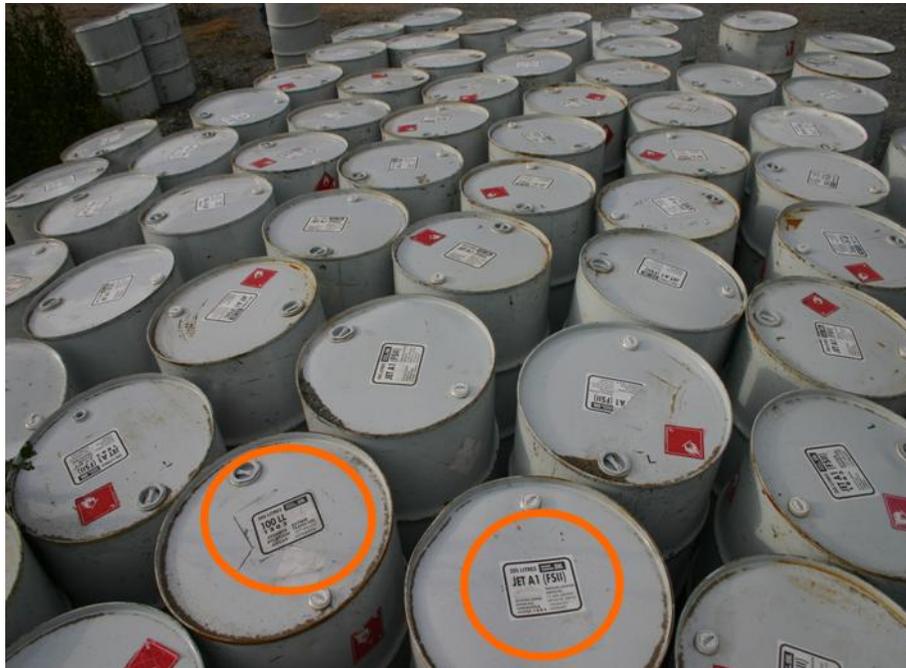
provinciale, notamment le type de carburant, la date, le numéro de lot et des renseignements sur les matières dangereuses. La seule différence visible sur les fûts était les mots 100LL AVGAS et JET A1 (Photos 3 et 4).

**Photo 3.** Vue des fûts de carburant et des étiquettes

Aucune couleur distinctive n'est nécessaire sur les étiquettes d'identification. Les produits stockés dans les contenants ne sont pas visibles pour l'utilisateur et présentent une couleur et une odeur distinctes. L'essence aviation est bleue et le carburéacteur est jaune. Les travailleurs qui ont chargé le produit chez le grossiste et ceux qui ont livré le produit à la SOPFEU ont pris par erreur des fûts d'essence aviation au lieu de prendre des fûts de Jet A1. Au cours du ravitaillement, les pilotes d'hélicoptère ont pris par erreur des fûts d'essence aviation pour des fûts de Jet A1.

Le 5 juin 2006, le BST a fait parvenir au directeur général de l'Aviation civile la Lettre d'information sur la sécurité A060026-1 qui portait sur l'identification insuffisante des fûts de carburant. La lettre insistait sur l'importance de bien identifier les fûts de carburant. L'utilisation de fûts de carburant pour ravitailler les hélicoptères en régions éloignées est une pratique répandue au Canada.

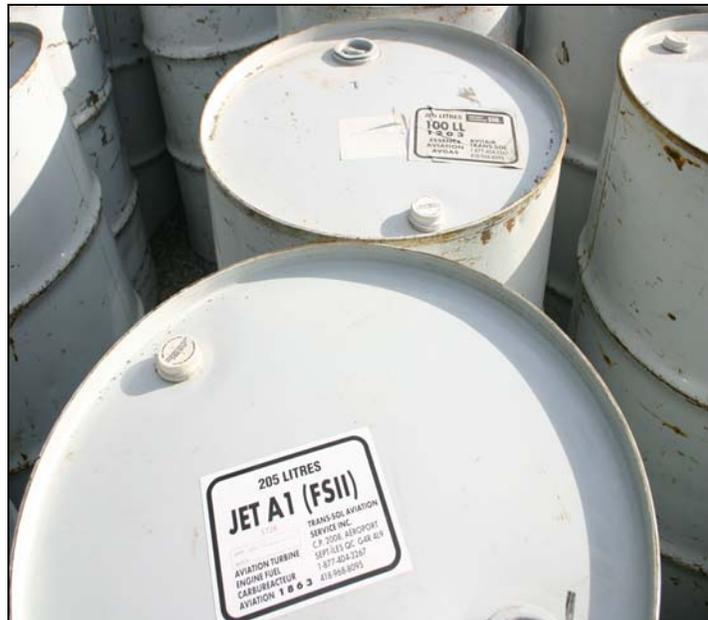
**Photo 4.** Étiquettes d'identification sur les fûts de carburant

Les étiquettes d'identification des produits pétroliers étaient conformes à la réglementation provinciale, mais comme les étiquettes se ressemblent, on risque de confondre les produits pétroliers. Le moteur de l'hélicoptère a été alimenté avec une petite quantité d'essence aviation, mais cela n'a eu aucun effet sur le fonctionnement du moteur.
