RAPPORT D'ENQUÊTE AÉRONAUTIQUE A05W0176

IMPACT SANS PERTE DE CONTRÔLE

DU CESSNA 180H C-FYIX
AU MONT BURNS (ALBERTA)
LE 22 AOÛT 2005

Rapport numéro A05W0176

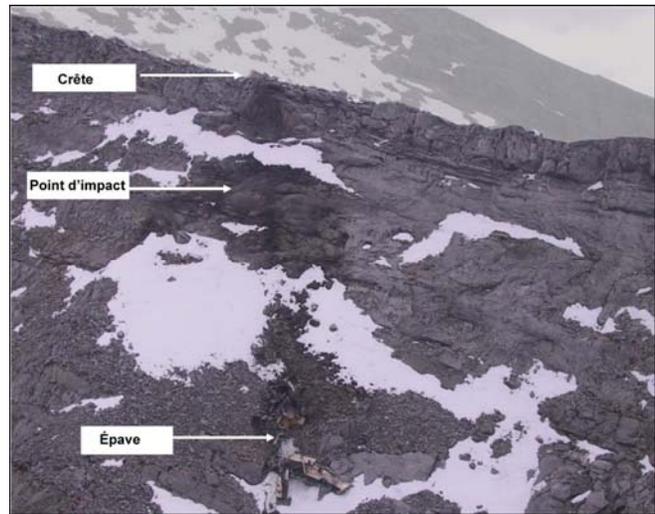
L'avion a percuté une falaise quasiment verticale sur la face nord-est d'une crête de 9000 pieds. Le point d'impact se trouvait à environ 50 pieds du sommet de la crête, laquelle était orientée du sud-est au nord-ouest. Les dommages subis par l'avion indiquaient qu'il se trouvait en vol rectiligne en palier au moment de l'impact.

La plus grande partie de l'épave s'est retrouvée sur un talus d'éboulis pentu à environ 100 pieds sous le point d'impact. De petits morceaux d'épave ont été retrouvés de l'autre côté de la crête. Un incendie après impact, alimenté par le carburant, a consumé la plus grande partie de l'avion. Le pilote a été retrouvé avec l'épave, et le passager, 500 pieds plus bas. L'hélice n'a pas été retrouvée; par contre, un examen du vilebrequin du moteur a indiqué que le moteur développait une certaine puissance au moment de l'impact. Il y avait un relief plus élevé un mille plus loin sur le prolongement de la trajectoire de l'avion, au-delà de la crête (voir la Photo 1).

Photo 1. Vue du lieu de l'accident
