**RAPPORT D'ENQUÊTE AÉRONAUTIQUE  
A07A0118**

**ABORDAGE EN VOL ENTRE**

**À POSTVILLE (TERRE-NEUVE-ET-LABRADOR)**

**LE 3 OCTOBRE 2007**

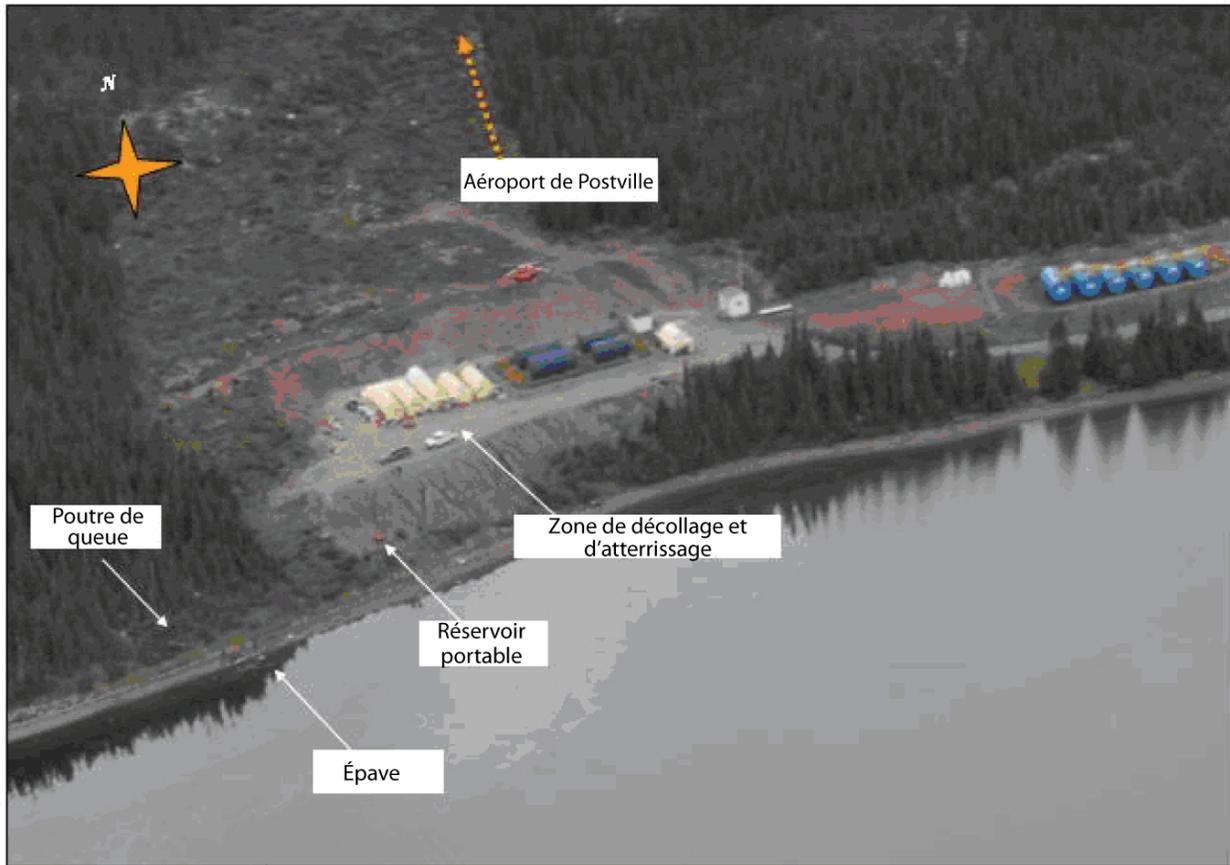
*Annexe A – Photo du lieu de l'accident*

La zone de ravitaillement est une aire plate et recouverte de gravier, qui est bordée à l'ouest par des arbres, à l'est par les réservoirs de carburant diesel de la ville et par une voie de passage, au nord par des broussailles et au sud par le plan d'eau de la baie de Kaipokok (voir l'Annexe A – Photo du lieu de l'accident). L'aire d'atterrissage des hélicoptères mesure environ 100 pieds sur 55 pieds, et elle se trouve à environ 40 pieds au-dessus de la rive. Les hélicoptères utilisant la zone de ravitaillement se posent du côté sud des réservoirs de carburant, face au nord, et leur poutre de queue surplombe le remblai qui se trouve entre l'aire d'atterrissage et la rive. Il y a suffisamment d'espace pour que trois ou quatre hélicoptères puissent s'y poser à la fois et exécuter des manœuvres. Tous les réservoirs se trouvent du côté nord de la zone de ravitaillement. Normalement, les hélicoptères arrivent et partent face au vent. Le vent souffle habituellement de l'ouest, et la plupart des départs de la zone de ravitaillement se font en direction ouest.

Après l'abordage, le fuselage du Bell 206L a suivi une trajectoire sud-ouest sur 260 pieds à partir du point de départ. Il est tombé d'une hauteur d'environ 100 pieds au-dessus de la surface de l'eau. Il s'est immobilisé dans trois pieds d'eau à quelques verges de la rive, orienté sur un cap de 240 degrés magnétiques. La poutre de queue et le rotor principal ont été trouvés au nord du fuselage, à environ 30 pieds et 70 pieds respectivement. Le réservoir portable a été trouvé à

mi-chemin de la pente du remblai (voir l'Annexe A – Photo du lieu de l'accident). L'incendie qui s'est déclaré après l'impact a détruit 70 pour cent de l'hélicoptère, dont la radiobalise de repérage d'urgence.
