RAPPORT D'ENQUÊTE AÉRONAUTIQUE
A08O0189

REBOND À L'ATERRISSAGE ET REMISE DES GAZ
APRÈS LE TOUCHER DES ROUES

DU BOEING 727-227 C-GLKF
EXPLOITÉ PAR KELOWNA FLIGHTCRAFT AIR CHARTER LTD.
À HAMILTON (ONTARIO)
LE 22 JUILLET 2008

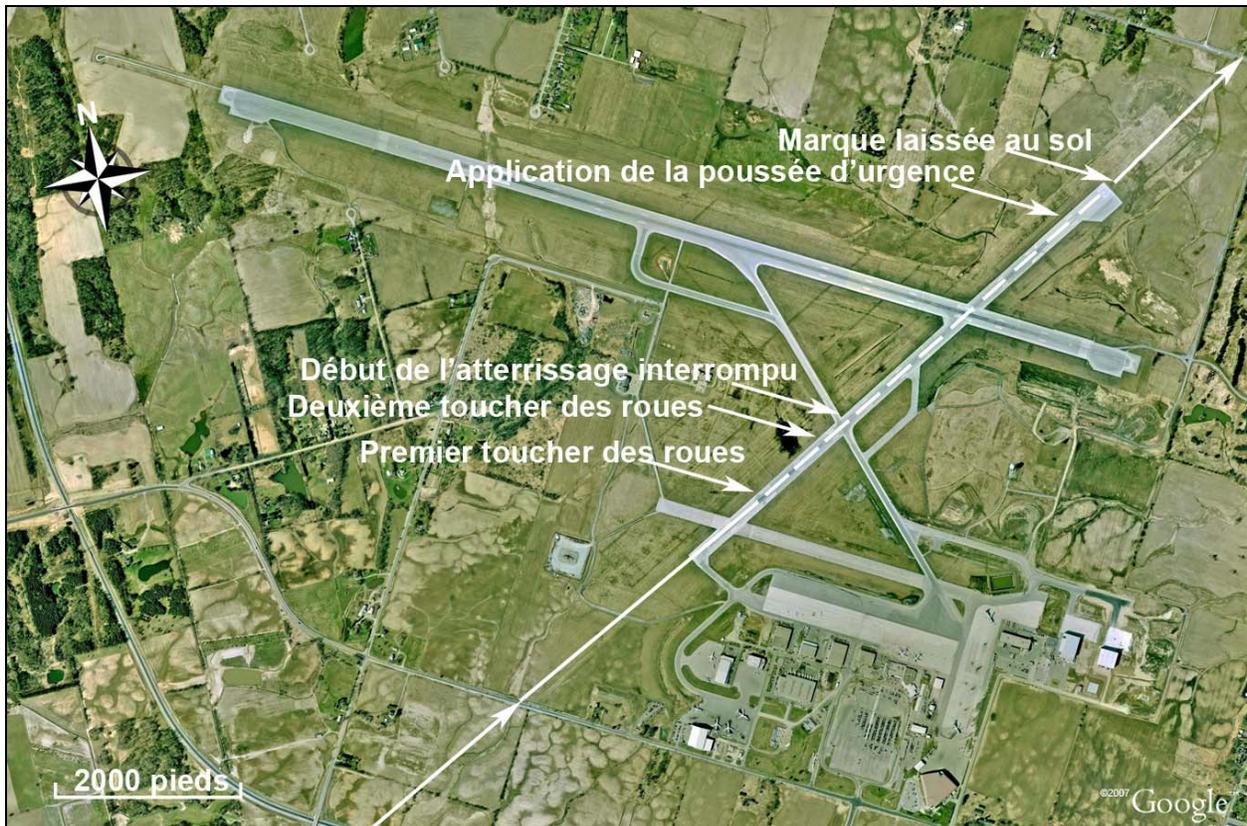
À 22 h 16, l'avion a fait un atterrissage dur, à environ 1200 pieds après le seuil de piste (voir la Photo 1), avec un taux de descente de quelque 350 pieds par minute. Il a ensuite fait un rebond de 8 pieds environ suivi d'un deuxième toucher dur. Au premier toucher des roues, l'enregistreur de données de vol (FDR) a enregistré une accélération verticale de 1,9 g³. L'accélération verticale maximale (2,3 g) a été enregistrée au deuxième toucher des roues. Ces deux accélérations indiquent des forces de toucher des roues supérieures à celles subies normalement par l'avion. Du fait des paramètres limités du FDR, il n'a pas été possible de déterminer pourquoi, après une approche stabilisée, l'avion présentait un taux de descente aussi important au moment du toucher des roues.

Photo 1. Trajectoire de vol de l'avion

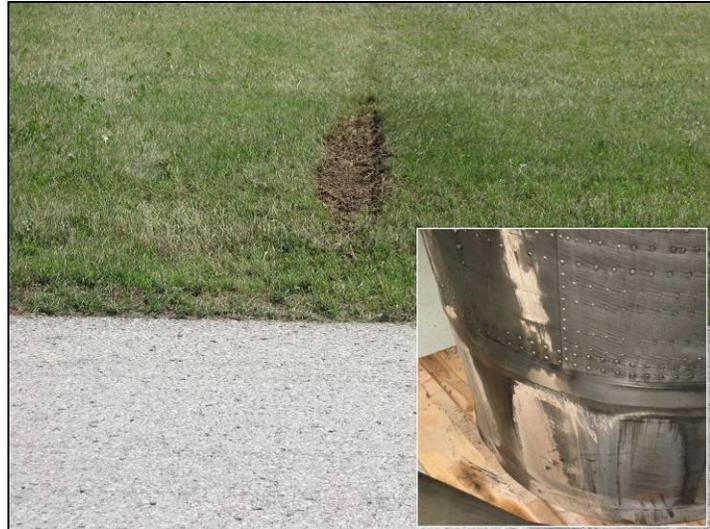
Après l'incident, le personnel de l'aéroport a inspecté la piste 06. L'inspection a révélé la présence d'une marque au sol longue de 12 pieds, dans le gazon après l'extrémité de piste, prenant naissance à quelque 44 pouces de la surface revêtue, et parallèle au cap de piste. La marque avait 9 pouces de largeur et 2 pouces de profondeur (voir la Photo 2) et elle avait été laissée par le carénage du vérin de l'inverseur de poussée et la tuyère du moteur numéro 2.

On a trouvé de la saleté et de l'herbe dans les orifices du déflecteur en persienne du moteur numéro 2.

Photo 2. Marque au sol laissée par la tuyère du moteur numéro 2 (en médaillon)
