RAPPORT D'ENQUÊTE AÉRONAUTIQUE **A09P0096**

PERTE D'ESPACEMENT

**METTANT EN CAUSE LE CENTRE DE CONTRÔLE RÉGIONAL
DE VANCOUVER
EXPLOITÉ PAR NAV CANADA
À 20 MILLES MARINS AU SUD-OUEST DE PENTICTON
(COLOMBIE-BRITANNIQUE)
LE 24 AVRIL 2009**

Rapport numéro A09P0096

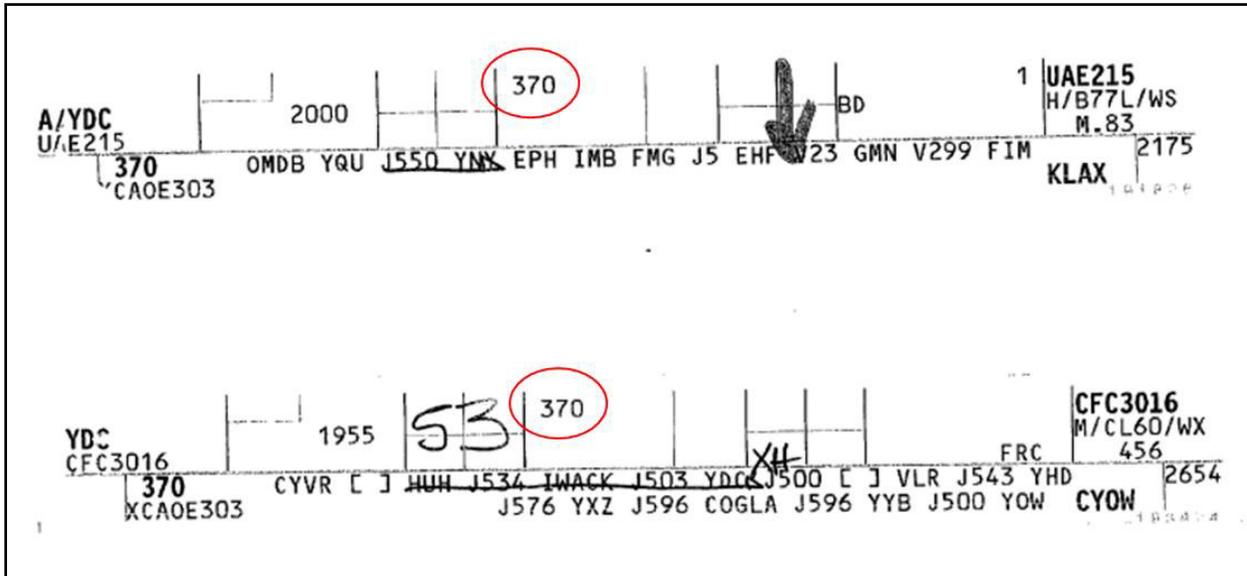
Peu après avoir pris la relève, le contrôleur s'est aperçu de la possibilité d'un conflit entre des routes sécantes³ à 12 h 37, quand UAE215 a transmis sur la fréquence. Le contrôleur avait remarqué, en lisant les fiches de progression de vol, que les deux avions seraient au FL370 lorsqu'ils se trouveraient aux alentours du radiophare omnidirectionnel à très haute fréquence (VOR) de Princeton (YDC) avec moins de 10 minutes d'espacement. Le contrôleur prévoyait assigner un changement de route à UAE215 pour l'amener à se diriger vers l'ouest et, de ce fait, lui permettre de monter au FL380, altitude appropriée à la direction du vol. Ce scénario aurait éliminé le conflit et le contrôleur a jugé qu'il n'était pas nécessaire d'inscrire un « W » en rouge⁴ sur les deux fiches de progression de vol.

L'information relative à la progression de vol est enregistrée sur des fiches de progression de vol en format papier ou électronique. Dans l'incident qui nous concerne, l'information essentielle du plan de vol avait été imprimée sur des fiches en papier, lesquelles avaient été annotées par le contrôleur (voir la figure 1). Les fiches de progression de vol servent :

Figure 1. Fiches de progression de vol indiquant les niveaux de vol.

La solution du contrôleur comportait deux éléments : un changement de cap et un changement d'altitude. Le changement d'altitude devait se faire après qu'il aurait été confirmé qu'un changement de route en direction ouest avait été exécuté. Une résolution de conflit en deux étapes exige un moyen de se rappeler qu'une deuxième action doit être accomplie afin de résoudre le conflit. L'emploi du « W » rouge aide le contrôleur à se rappeler que le conflit n'est pas encore résolu. Comme le contrôleur n'avait pas utilisé cet aide-mémoire, le changement d'altitude n'a pas été exécuté.

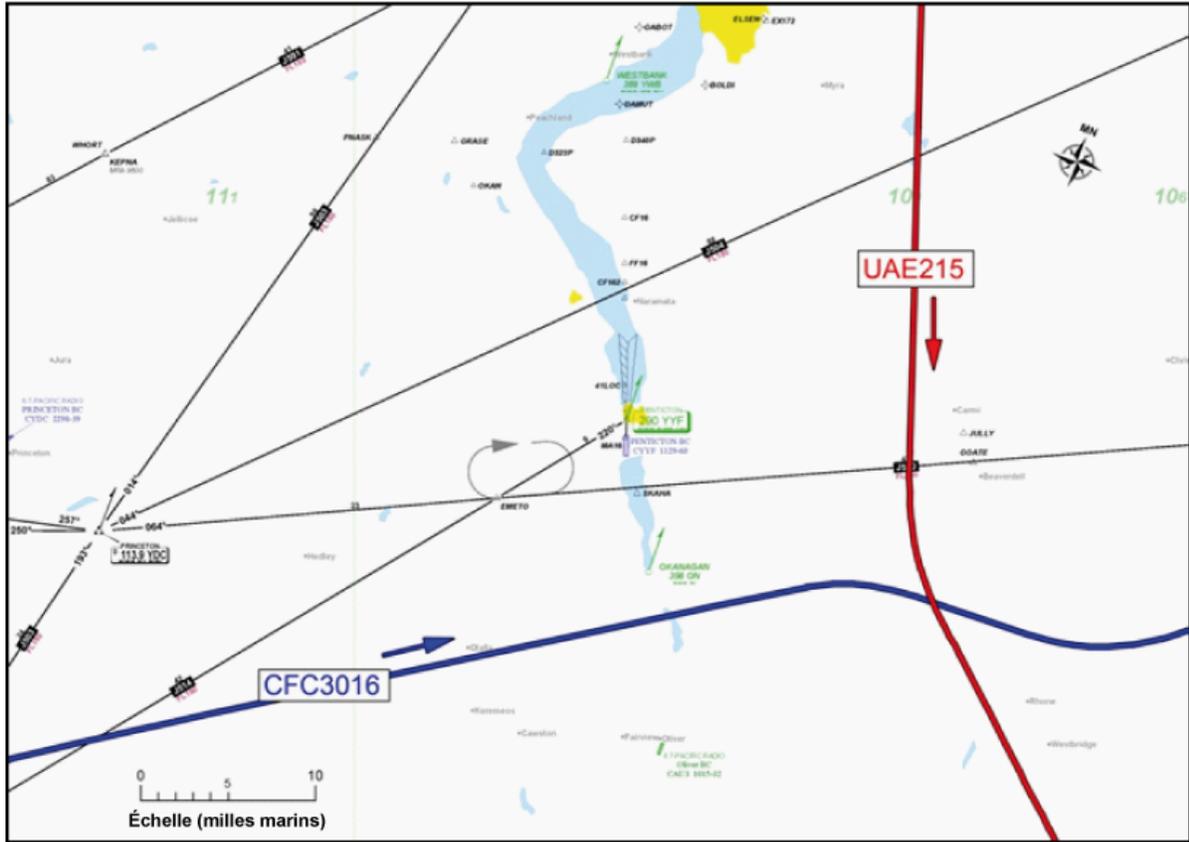
Annexe A – Trajectoires de vol

À 12 h 58 min 39 s, le contrôleur a donné à UAE215 l'instruction de virer à gauche. L'équipage n'a pas accusé réception de l'instruction; c'est pourquoi, à 12 h 58 min 45 s, le contrôleur a redonné l'instruction de virer. À 12 h 58 min 51 s, UAE215 a commencé à changer de cap (voir l'annexe A - Trajectoires de vol).

À 12 h 59 min 33 s, il y avait un espacement vertical de 1000 pieds entre les deux avions et un espacement latéral de 1,8 nm. L'espacement minimal requis était de 1000 pieds à la verticale ou de 5 nm sur le plan latéral. Les virages assignés aux avions ont amené UAE215 à passer directement au-dessus de CFC3016 (voir l'annexe A - Trajectoires de vol).

Le contrôleur avait autorisé CFC3016 à virer à droite et UAE215 à virer à gauche. La géométrie de ce conflit entre routes sécantes était telle que les virages ont amené un des avions à passer directement au-dessus de l'autre. Les virages demandés par le contrôleur n'ont pas réussi à établir l'espacement latéral radar minimal. L'espacement vertical a été établi grâce à la première instruction de descente donnée à CFC3016 et la réaction d'UAE215 au RA du TCAS.
