RAPPORT D'ENQUÊTE AÉRONAUTIQUE A10A0032

SORTIE DE PISTE

**DU BOEING 727-225, C-GCJZ
EXPLOITÉ PAR CARGOJET AIRWAYS LTD.
À MONCTON (NOUVEAU-BRUNSWICK)
LE 24 MARS 2010**

Rapport numéro A10A0032

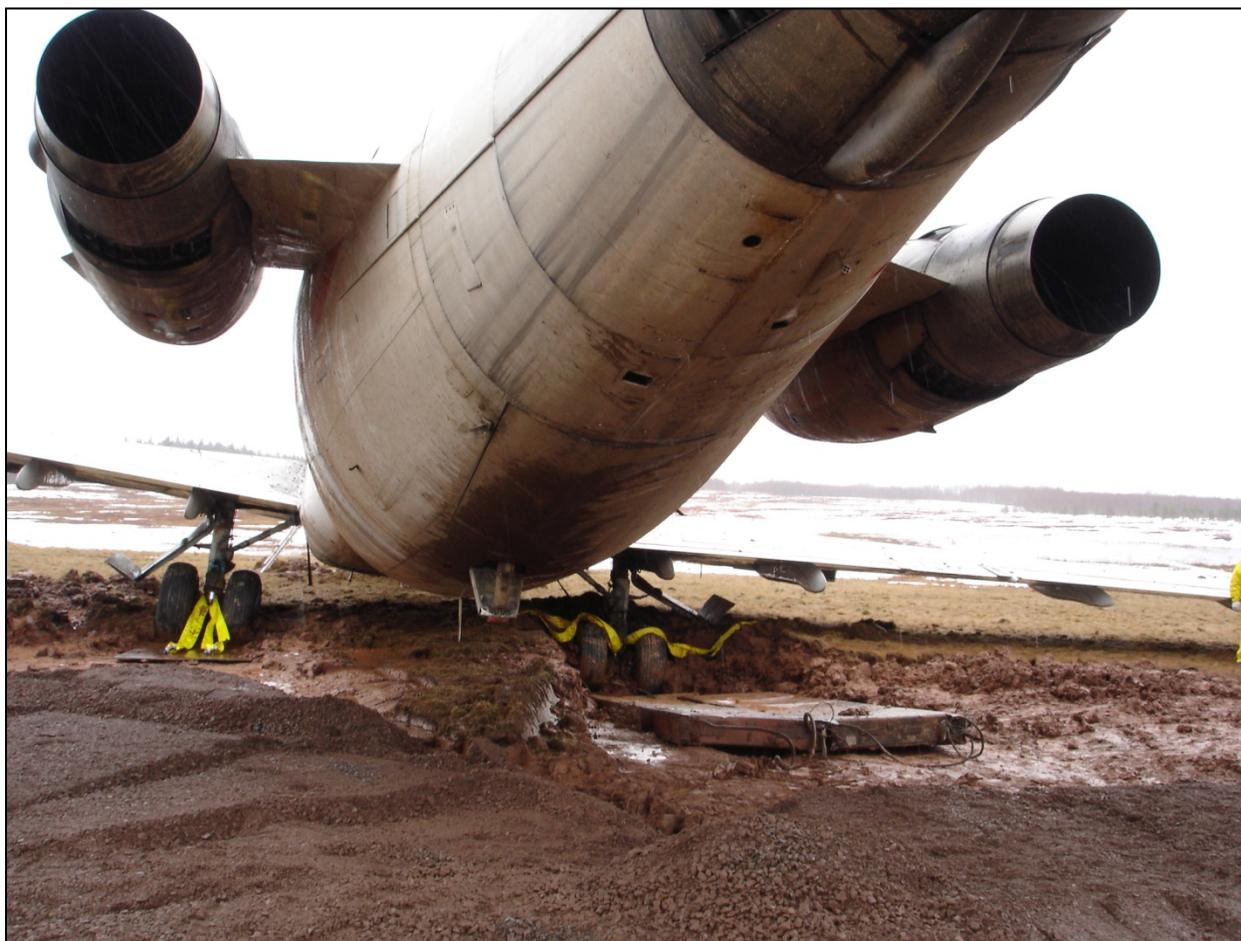
Photo 1. L'avion en question embourbé (photo prise pendant les opérations de dégagement)

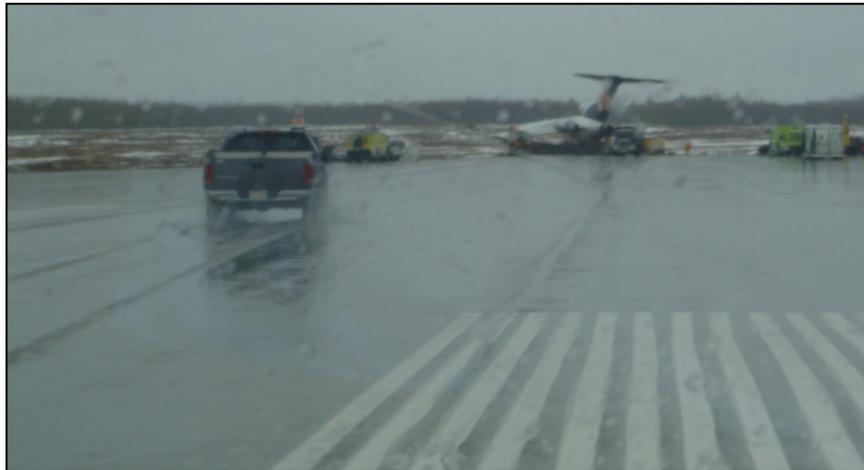
Photo 2. Présence d'eau sur la piste 06 (photo prise quelques heures après les faits)

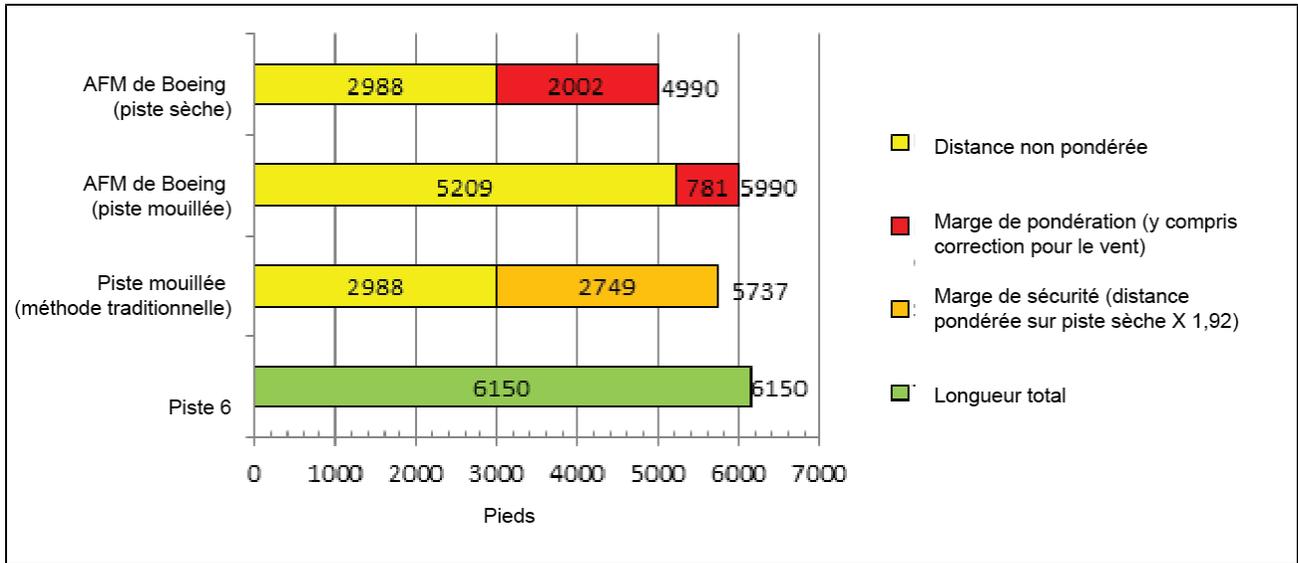
Pour la piste 06 de CYQM, les calculs des distances d'atterrissage pondérées sur piste sèche et mouillée faits à partir des tableaux de performances de Boeing¹⁹ et des renseignements du message ATIS Bravo ont donné respectivement des résultats de 4990 et 5990 pieds (voir la figure 1). Ces chiffres se basent sur l'AFM et ne tiennent pas compte de l'effet de la température extérieure, de l'utilisation des inverseurs de poussée ou d'un ajustement de la vitesse V_{REF} . Toutefois, au lieu d'appliquer un facteur de 1,92 à la distance d'atterrissage non pondérée sur piste sèche pour obtenir la distance d'atterrissage pondérée sur piste mouillée, Boeing a déterminé les distances d'atterrissage en exploitation sur piste mouillée conformément à l'AC 121.195(d)-1A. Les paramètres suivants ont été utilisés pendant ces essais : vitesse de $1,4 V_S$ ²⁰, ce qui équivaut à une vitesse approximative de 148 KIAS, durée de 7 secondes entre le survol du seuil à 50 pieds et le toucher des roues, durée de 2 secondes entre le toucher des roues et le freinage maximal (freins de palonnier et aérofreins) et utilisation maximale des freins de palonnier. Aucun crédit n'a été accordé à l'inversion de poussée. Après avoir déterminé la distance d'atterrissage non pondérée sur piste mouillée (5209 pieds) à l'aide de cette procédure, Boeing a ajouté 15 % à cette distance pour établir la distance d'atterrissage pondérée sur piste mouillée indiquée dans l'AFM, à savoir 5990 pieds dans ce cas. L'utilisation de la méthode traditionnelle qui consiste à multiplier la distance d'atterrissage non pondérée sur piste sèche de 2988 pieds²¹ par 1,92 donne une distance d'atterrissage pondérée sur piste mouillée de 5737 pieds. Par conséquent, la méthode utilisée par Boeing pour déterminer la distance d'atterrissage pondérée sur piste mouillée du B727 donnait un résultat de 253 pieds plus élevé, soit environ 4,5 %, que celui qu'aurait donné la méthode traditionnelle si elle avait été employée.

Figure 1. Comparaison des distances d’atterrissage sur piste sèche ou mouillée de l’AFM par rapport à la LDA

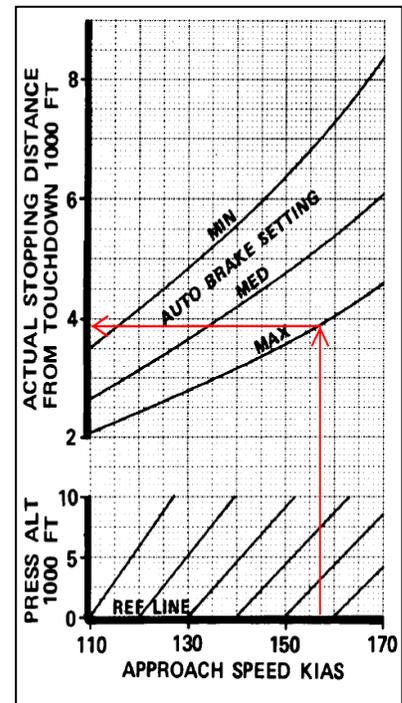
Le manuel d’exploitation du Boeing 727-200 renferme également un graphique des véritables distances d’arrêt s’appuyant sur les performances sur piste sèche. Ce graphique, qui n’accorde aucun crédit à l’inversion de poussée, sert, pour les aéronefs équipés de freins automatiques, de guide pour établir quel réglage des freins automatiques convient le mieux à l’atterrissage.

Figure 2. Graphique des véritables distances d’arrêt

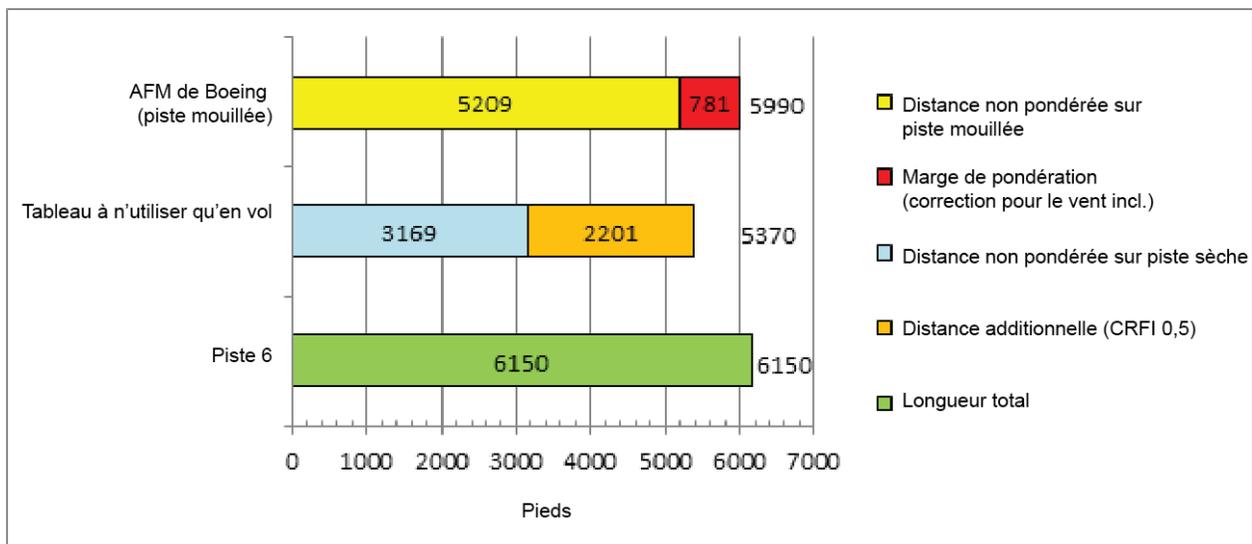
Figure 3. Comparaison entre l'AFM et le tableau des distances d'atterrissage à n'utiliser qu'en vol de Cargojet

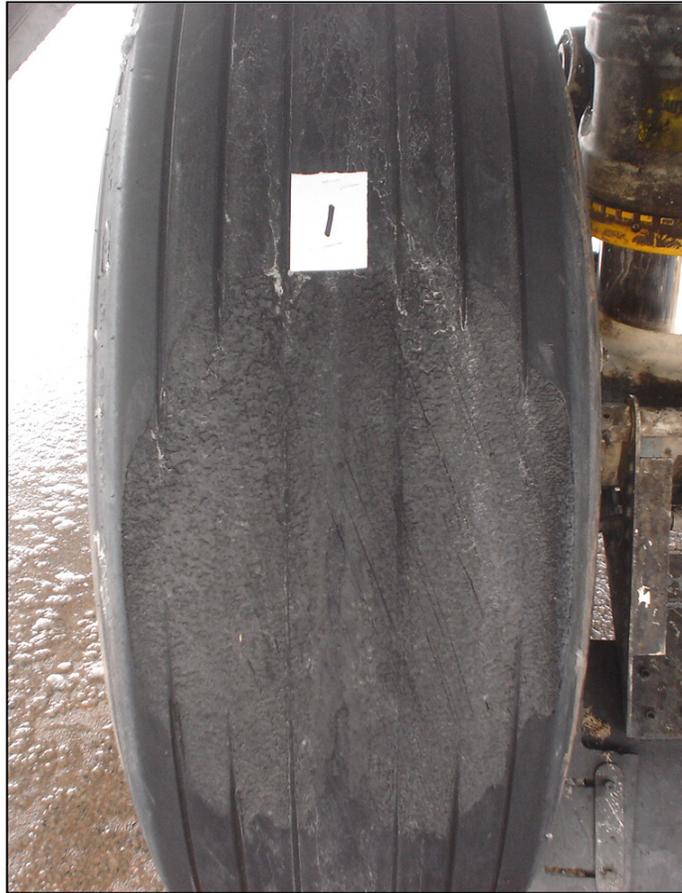
Dans le présent événement, aucune marque de chauffage à la vapeur n'a été trouvée sur la piste après les faits. Cependant, les 4 pneus du train d'atterrissage principal du B727 présentaient tous des dommages correspondant à un aquaplanage dû à la dévulcanisation du caoutchouc (voir la Photo 3).

Photo 3. Dévulcanisation sur le pneu de l'avion en question

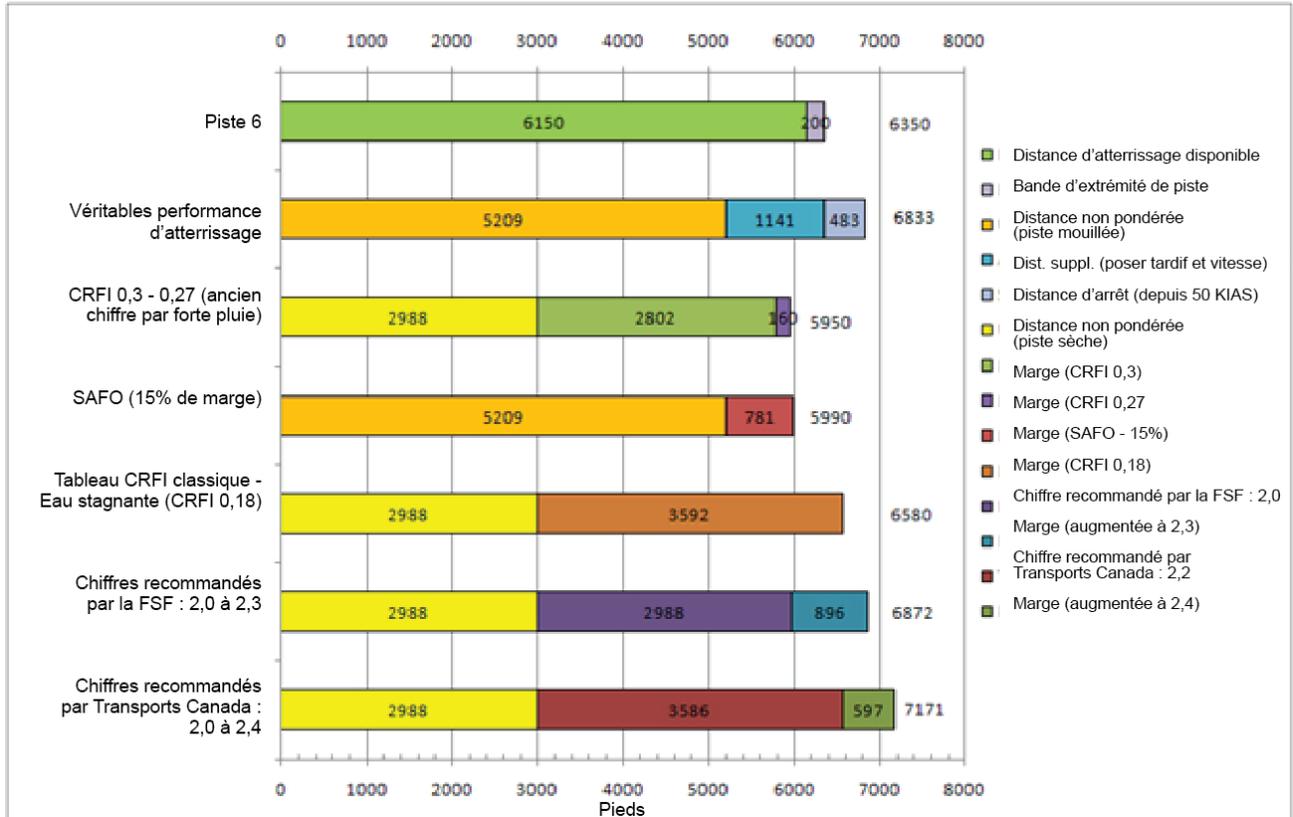
La figure 4 ci-dessous compare les véritables performances d’atterrissage⁶² de l’avion dont il est question ici aux distances d’atterrissage calculées en fonction des diverses marges de sécurité recommandées provenant de la SAFO 06012, de la Flight Safety Foundation, de Transports Canada et des anciens chiffres de CRFI équivalent en cas de forte pluie et d’eau stagnante.

Figure 4. Comparaison des ajustements recommandés à la distance d’atterrissage sur piste mouillée
