## **RAPPORT D'ENQUÊTE AÉRONAUTIQUE A1000145**

**COLLISION AVEC UNE TOUR**

**DE L'HÉLICOPTÈRE BELL206B C-GCHB  
EXPLOITÉ PAR ESSENTIAL HELICOPTERS  
À 7 NM AU SUD-OUEST D'ELK LAKE (ONTARIO)  
LE 23 JUILLET 2010**

Rapport numéro A10O0145

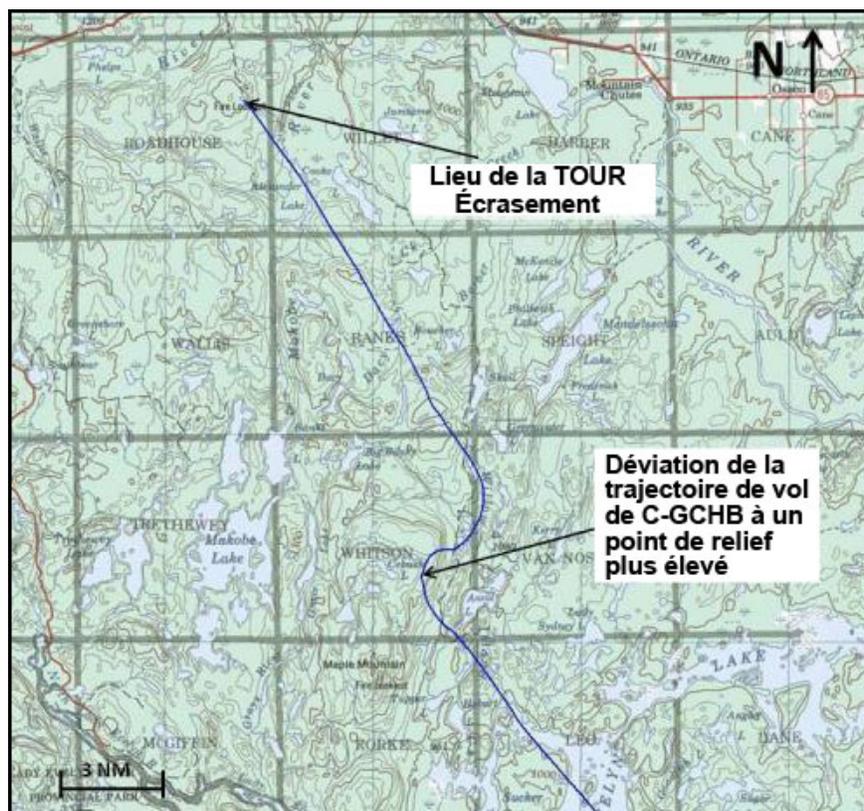
Figure 1. Carte topographique – Déviation de la trajectoire de vol de l'aéronef

Vers 13 h 27, à environ 17 nm avant le lieu de l'événement, l'hélicoptère a pénétré dans une zone à relief plus élevé. Il a diminué sa vitesse de 102 nœuds à 89 nœuds<sup>2</sup> et il est passé d'environ 1600 pieds asl à environ 1725 pieds asl. Peu après, l'hélicoptère a amorcé un virage à droite en direction nord-est et l'hélicoptère a ralenti davantage, à 84 nœuds (voir la figure 1). En raison du relief plus élevé, la hauteur de l'hélicoptère était réduite à environ 185 pieds au-dessus du sol (agl). Alors qu'il poursuivait son vol en direction nord-est, l'élévation du sol a diminué, ce qui a augmenté la hauteur de l'hélicoptère jusqu'à 800 pieds agl. L'appareil a effectué un virage en direction nord-ouest et a poursuivi son vol en direction de Kapuskasing. Au cours des 7 minutes qui ont suivi, son altitude a varié entre 1640 pieds asl et 1860 pieds asl, avec une moyenne d'environ 1740 pieds asl, tandis que l'élévation du sol a varié entre 300 pieds asl à 720 pieds asl.

Environ 17 nm avant le lieu de l'événement, le pilote a dévié de la trajectoire de vol prévue et a réduit la vitesse de l'hélicoptère, vraisemblablement en raison du relief plus élevé et des conditions météorologiques. Cependant, peu de temps après, la vitesse de croisière a été rétablie, réduisant ainsi le temps dont le pilote disposait pour réagir avant l'impact avec la tour.

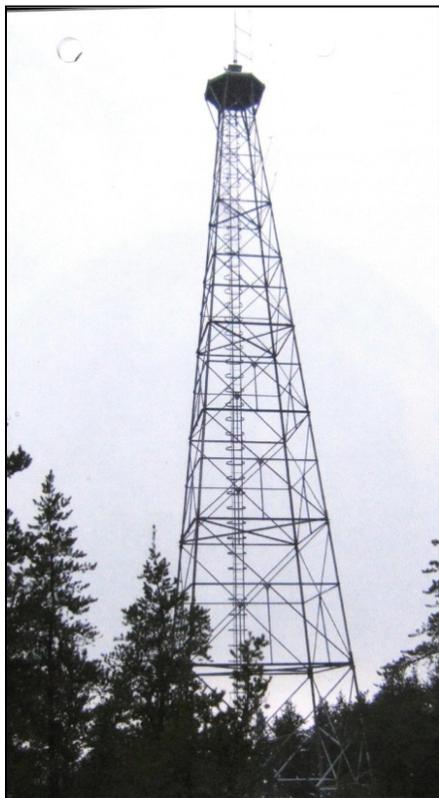
La tour est la propriété du ministère des Ressources naturelles de l'Ontario. Elle a été construite en acier voilà plusieurs décennies et elle servait à détecter des incendies de forêt (voir les photos 1 et 2). Au moment de l'événement, la tour servait de tour de radiocommunication et était louée à une société forestière. Elle est de couleur grise et n'est pas balisée ou peinte avec des marques visibles. La tour mesurant 79 pieds est située sur le haut d'une colline et l'élévation du sol est d'environ 1670 pieds asl.

**Photo 1.** Tour avant l'impact

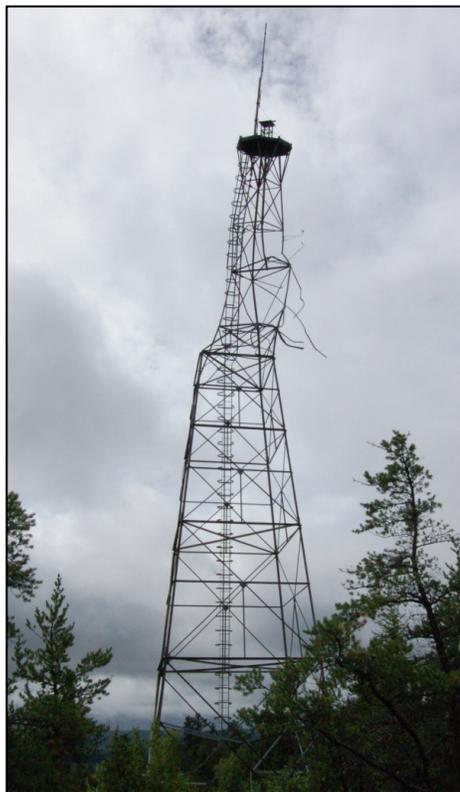
Les dommages qu'ont subis l'hélicoptère et la tour correspondent à une collision frontale à grande vitesse. L'hélicoptère a subi des dommages structuraux considérables lors de l'impact et a commencé à perdre certains des principaux composants structuraux avant l'impact avec le sol, notamment des pièces de la partie avant du fuselage, des pales du rotor et de la transmission du rotor principal. Par conséquent, la zone de débris était importante. Le sillon laissé par l'épave commence à la base de la tour et continue 138 pieds au-delà du fuselage principal. La zone de débris s'étend sur une distance d'environ 568 pieds.

**Photo 2.** Tour après l'impact

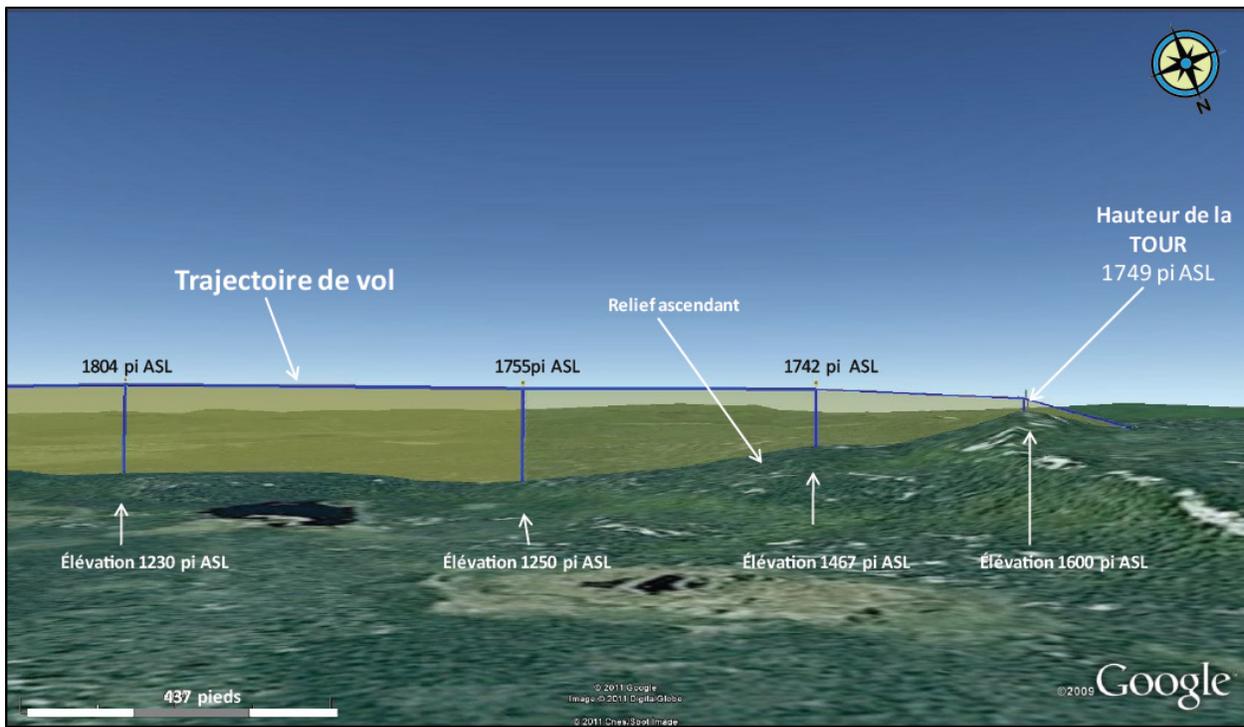
Pour une bonne partie du vol de l'hélicoptère en cause, l'élévation du sol est semblable à celle de North Bay (1160 pieds asl). L'élévation du sol le long de la trajectoire de l'hélicoptère pour les 3 nm avant la tour est d'environ 1050 pieds asl, passant graduellement à environ 1470 pieds asl, juste avant la tour, et enfin, à 1670 pieds asl à l'emplacement de la tour (voir la figure 3). L'élévation diminue à nouveau après la tour.

Figure 3. Trajectoire de vol et élévations du sol
