**RAPPORT D'ENQUÊTE AÉRONAUTIQUE
A11P0027**

COLLISION EN VOL

**LE CESSNA 150G C-FVXY ET
LE CESSNA 150L C-GZUB**

**DEWDNEY (COLOMBIE-BRITANNIQUE)
LE 9 FÉVRIER 2011**

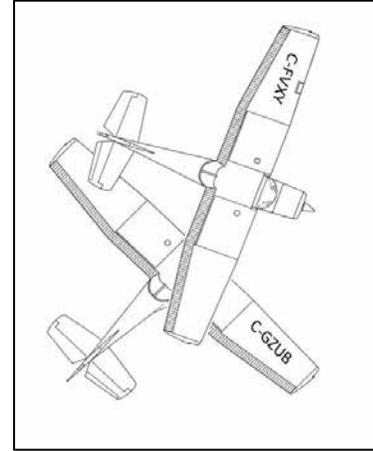
Figure 3. Diagramme de la collision

Durant le virage, le pilote de l'aéronef numéro 2 (C-GZUB) a perdu de vue le chef de formation (C-FVXY) et s'est éloigné en effectuant un virage vers la droite en descendant. Après un bref intervalle, C-GZUB a viré vers la gauche en montant pendant que le pilote cherchait le chef afin de se joindre de nouveau à la formation au-dessus de lui.

À 16 h 15, quelques secondes après que le chef de formation a annoncé une sortie de virage, les 2 aéronefs sont entrés en collision à un angle d'environ 70° l'un par rapport à l'autre (Figure 3). Les aéronefs, joints l'un à l'autre, ont alors amorcé une chute en spirale et ont perdu de l'altitude, de façon non maîtrisée, pendant plusieurs secondes.

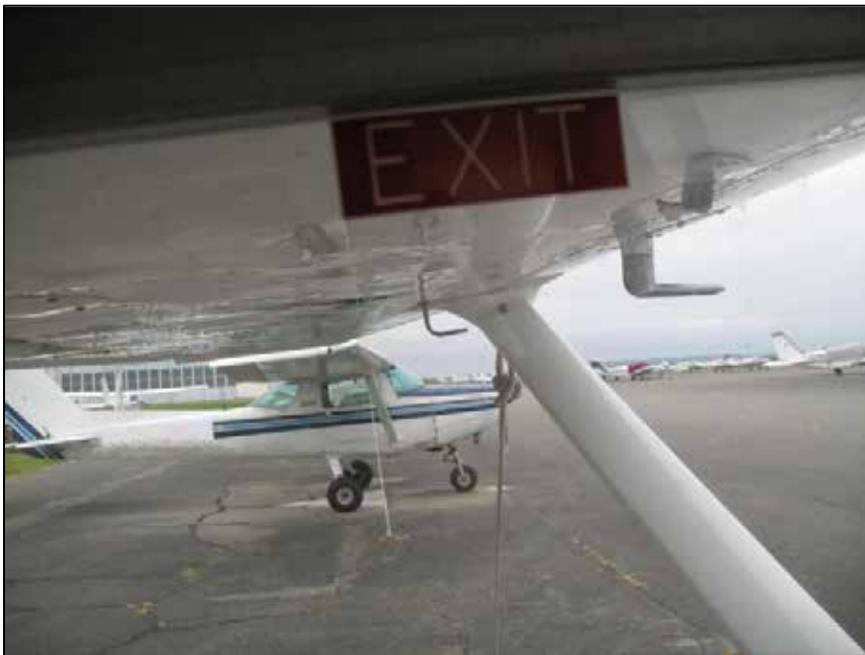
Photo 1. Vue normale depuis le siège du pilote de gauche

Comme c'est le cas pour beaucoup d'aéronefs à aile haute, le champ de vision du pilote depuis le siège du pilote de gauche d'un Cessna 150 est limité à certains endroits en raison de la taille et de l'aménagement du poste de pilotage, du siège du pilote et des dimensions du fuselage. L'aile au-dessus du poste de pilotage crée un important angle mort vers le haut du champ de vision et de chaque côté. En particulier, la section au-dessus et à gauche de la tête du pilote est obstruée à cause de la proximité de l'aile. Pour un pilote de grande taille, la restriction du champ de vision est encore plus importante. Des examens pratiques d'aéronefs Cessna 150 standards permettent de conclure que le champ de vision avant-gauche d'un pilote de taille moyenne est adéquat sous le bout des ailes, mais fortement limité au-dessus de ce niveau (Photo 1). Cette situation pose un défi constant aux pilotes pour repérer et éviter les autres aéronefs.

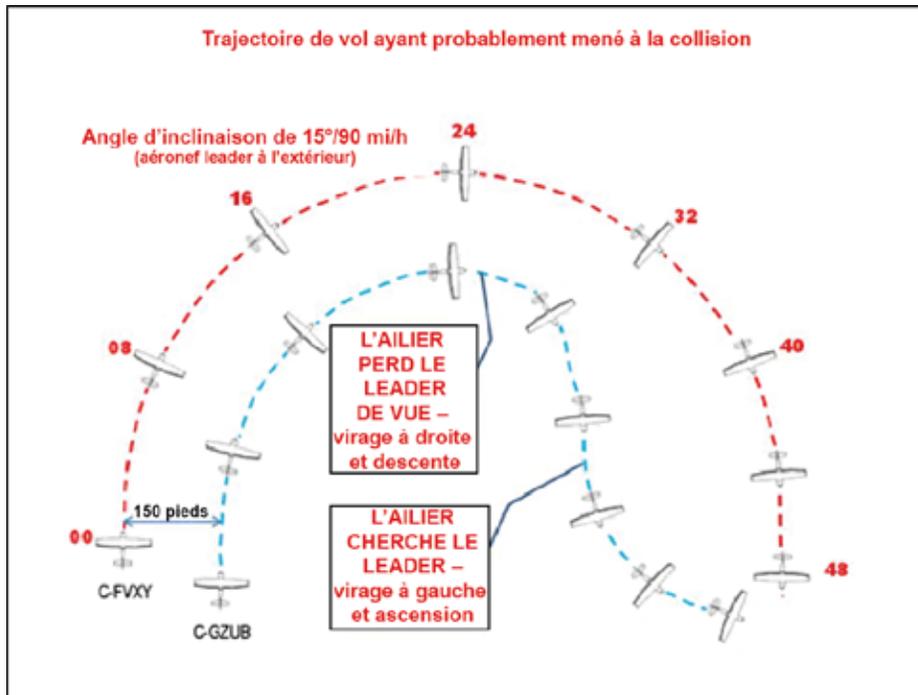
Figure 6. Trajectoire de vol ayant probablement mené à la collision (le diagramme n'est pas à l'échelle)

En résumé, l'analyse du laboratoire a conclu que durant l'amorce du virage à droite (Figure 6), la différence de vitesse anémométrique aurait mené C-GZUB à dépasser le chef de formation et à le perdre de vue. Cette situation aurait également empêché le pilote de C-GZUB d'apercevoir le chef durant le dernier virage à gauche avant la collision. Il a également été conclu que le chef aurait été incapable de voir l'ailier qui s'approchait de la droite avant qu'il ne soit trop tard pour éviter la collision.

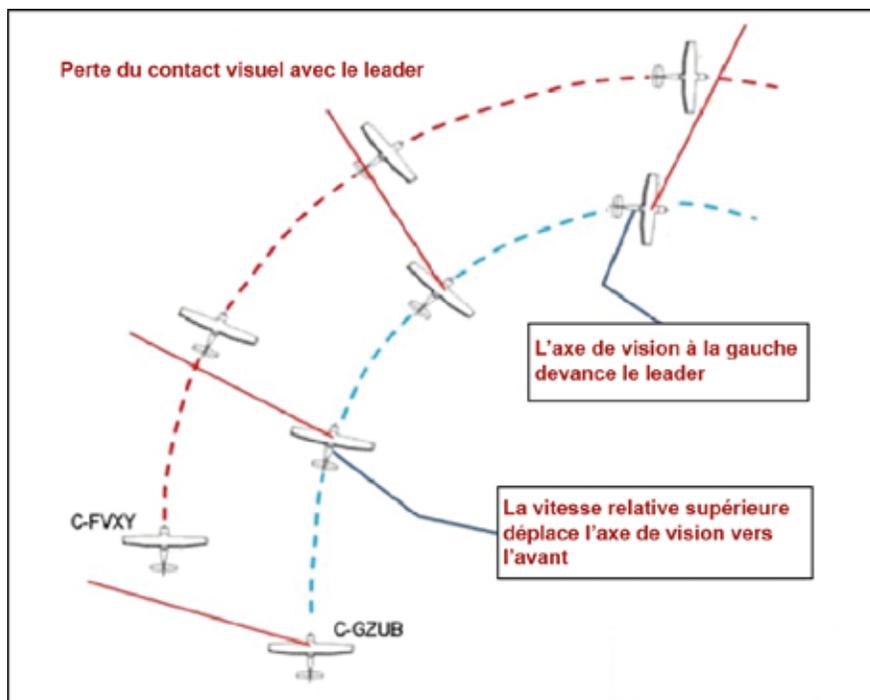
Figure 7. Perte de contact visuel avec le chef de formation (le diagramme n'est pas à l'échelle)

Quand des aéronefs volent en formation, l'ailier doit maintenir une position relative constante par rapport au chef. Pour maintenir cette position, le pilote doit continuellement modifier l'attitude et la puissance moteur de l'aéronef pour corriger toute variation d'altitude et de vitesse relatives. Dans cet accident, lorsque le chef de formation (C-FVXY) a viré à droite, l'ailier (C-GZUB) devait réduire à la fois sa vitesse anémométrique et son altitude afin de maintenir sa position correcte dans la formation. Ces corrections exigent une réduction importante et rapide de la puissance moteur. Étant donné la proximité des aéronefs, une légère différence de vitesse peut avoir un effet important sur la ligne de gisement constante nécessaire pour tenir une position. Si l'ailier (C-GZUB) n'avait pas réduit suffisamment ou assez rapidement sa puissance moteur, l'aéronef aurait devancé sa position, et le chef de formation serait sorti du champ de vision sous l'aile gauche (Figure 7).

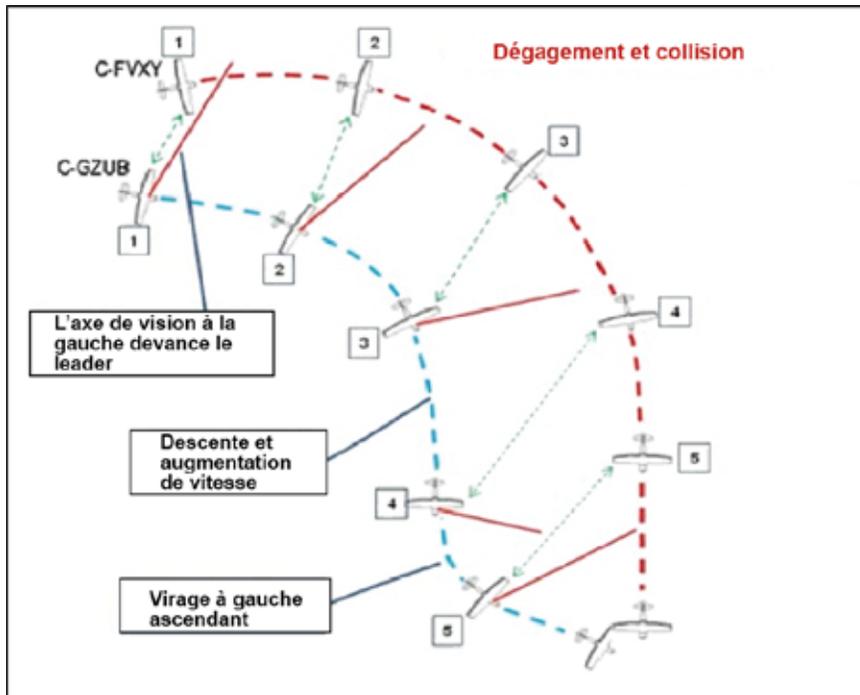
Figure 8. Dégagement et collision (le diagramme n'est pas à l'échelle)

Dans un tel scénario, le pilote de C-GZUB aurait perdu de vue le chef de formation. À ce stade, C-GZUB aurait effectué un virage vers la droite en descendant pour s'écarter du chef et ainsi éliminer le risque de collision. À partir de ce moment, le pilote de C-GZUB aurait été incapable de voir C-FVXY derrière lui et à sa gauche à cause du champ de vision limité depuis le poste de pilotage. Lorsque le pilote de C-GZUB a effectué un virage à gauche pour retrouver le chef, son champ de vision était encore plus réduit, lui donnant encore moins de chance d'apercevoir C-FVXY qui s'approchait sur sa gauche (Figure 8).
