Transportation Safety Board
of Canada

RAPPORT D'ENQUÊTE AÉRONAUTIQUE A12C0005

PERTE DE MAÎTRISE ET COLLISION AVEC LE RELIEF

**DU PIPER PA31-350 NAVAJO CHIEFTAIN, C-GOSU
EXPLOITÉ PAR KEYSTONE AIR SERVICE LTD.**

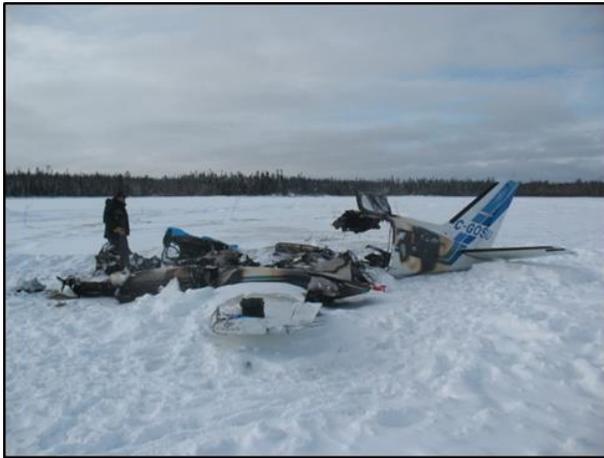
Une inspection des restes de l'épave de l'aéronef n'a révélé aucune anomalie antérieure à l'impact.

Photo 1. Épave sur les lieux

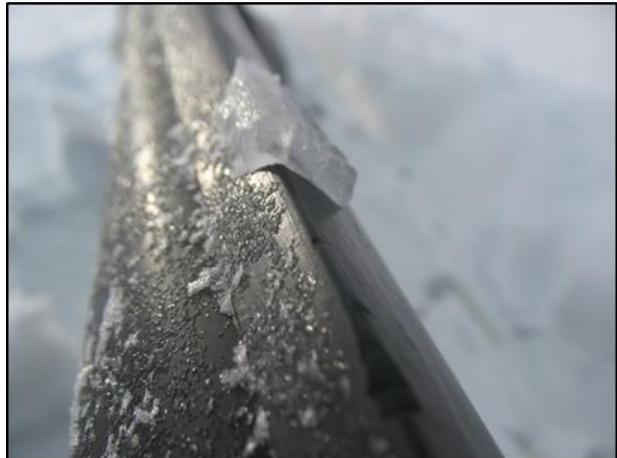
Photo 2. Givre sur le bord d'attaque

Après avoir amorcé la descente vers CKQ3, le pilote a établi la communication sur la fréquence de trafic de l'aérodrome (ATF) et a été informé des opérations de déneigement sur la piste. Avec la descente dans les nuages et la température sous le point de congélation, les conditions étaient propices au givrage et, à un certain point, le givre a commencé à s'accumuler sur les surfaces critiques de l'aéronef. Malgré l'option de dérouter l'aéronef vers Red Lake (CYRL) ou Deer Lake (CYVZ), 2 aérodromes dotés d'approches IFR, le pilote est resté dans les nuages environ 25 minutes. Le temps passé dans les nuages en descente et dans le circuit d'attente a donné lieu à une accumulation de givre sur les surfaces critiques de l'aéronef.

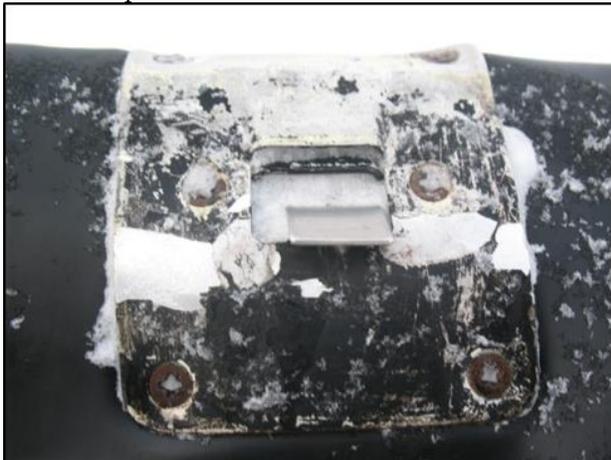
Photo 3. Palette de décrochage

Il se peut fort bien qu'une fois la piste déneigée, le pilote ait sorti le train d'atterrissage et déployé les volets d'approche avant de virer en approche finale. Avec la palette de décrochage coincée en position abaissée, l'avertisseur de décrochage aurait été inopérant et n'aurait pas fourni au pilote un avertissement de l'état de décrochage. L'accumulation de givre et le changement de configuration de l'aéronef ont entraîné une baisse de la vitesse de décrochage et une augmentation de la traînée.

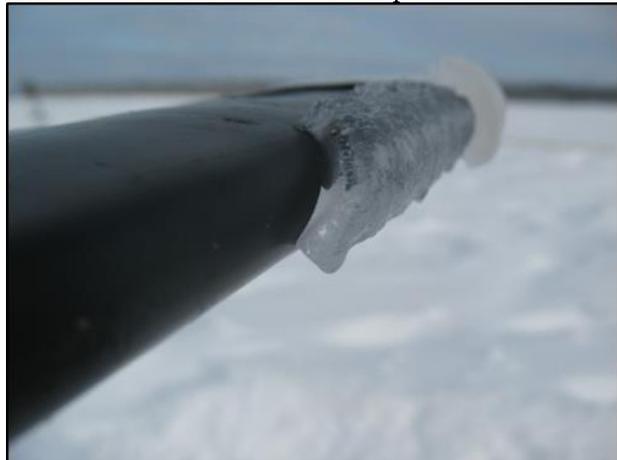
Photo 4. Givre sur le bord d'attaque du stabilisateur horizontal
