**RAPPORT D'ENQUÊTE AÉRONAUTIQUE**  
**A12Q0182**

**INCENDIE MOTEUR EN VOL MENANT À UN ATERRISSAGE  
FORCÉ**

**PIPER PA-34-200, C-GNAS**  
**NADEAU AIR SERVICE INC.**  
**VICTORIAVILLE (QUÉBEC), 2 NM E**  
**LE 15 OCTOBRE 2012**

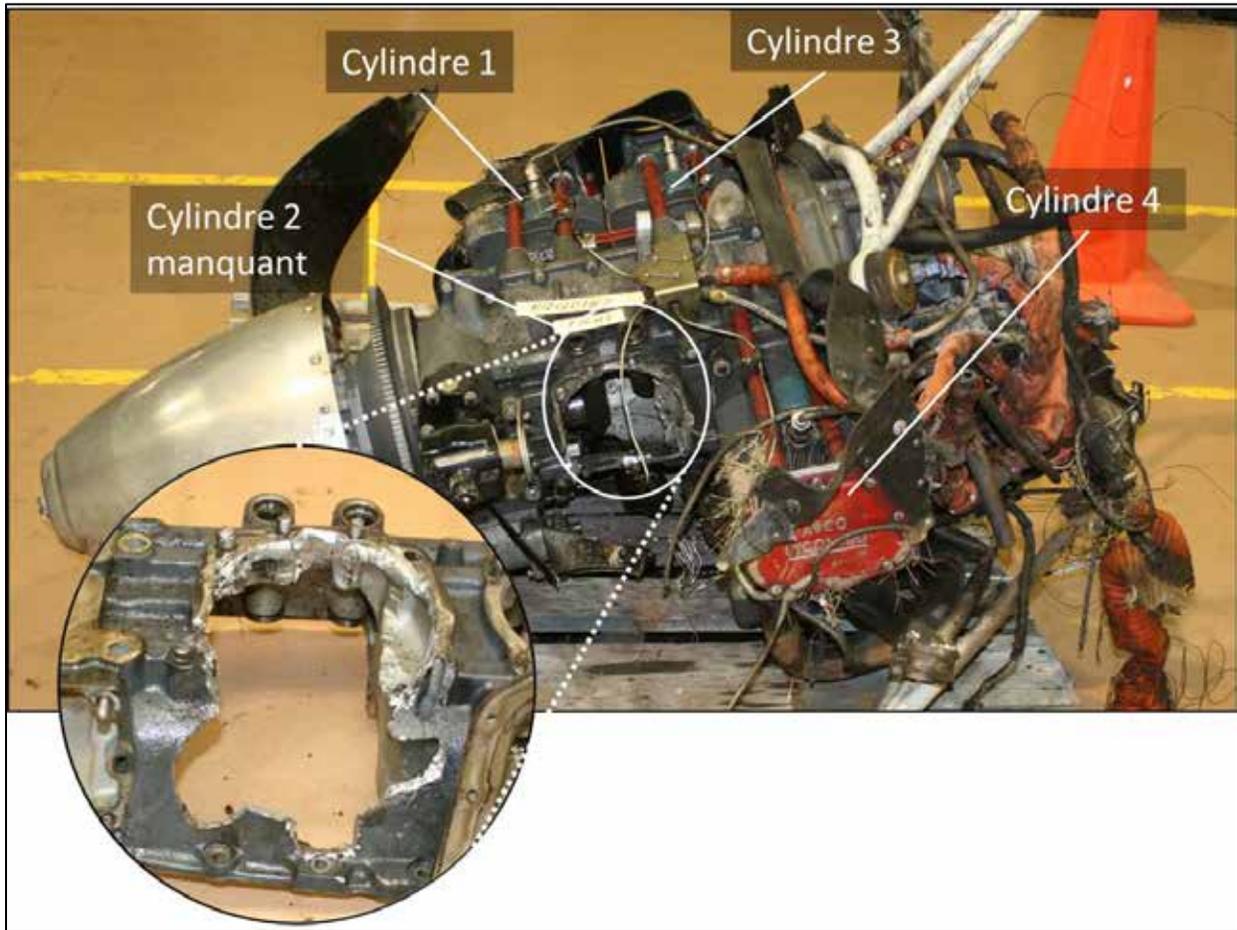
Figure 4. Moteur droit

Le cylindre n° 2 était séparé du moteur. Une partie du socle de montage du cylindre n° 2 ainsi que les goujons 3, 7, et 8 étaient manquants (figure 4). Les goujons restants du cylindre n° 2 étaient fracturés. La partie fracturée des goujons ainsi que leurs écrous étaient manquants.

- Les couples de serrage des écrous de fixation des cylindres n° 1, 3 et 4 étaient normaux<sup>15</sup>.
- Tous les goujons du cylindre n° 2 qui ont été retrouvés<sup>16</sup> ont cédé en raison de fissures de fatigue.
- Les goujons ne présentaient aucune anomalie de fabrication; le matériau des goujons était conforme aux spécifications de Lycoming.

La panne du moteur a été causée par la séparation du cylindre n° 2 à la suite de la rupture par fatigue de ses goujons de serrage. Tous les autres dommages observés sur les composants du moteur droit sont survenus après la séparation du cylindre.

1. La séparation du cylindre n° 2 du moteur droit a été causée par la rupture de fatigue des goujons de fixation du cylindre, entraînant une panne du moteur droit.

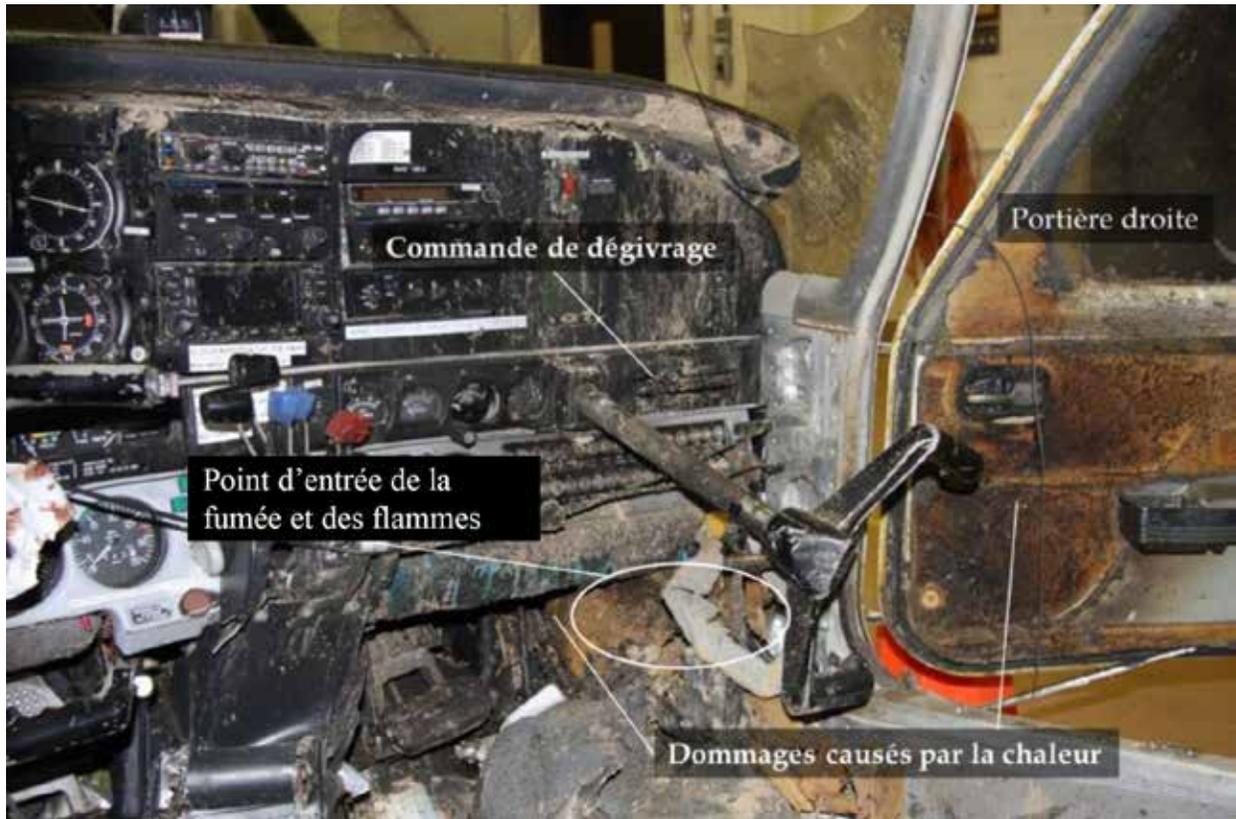
Figure 5. Dommages causés par le feu dans le poste de pilotage

Les dommages dans le poste de pilotage indiquent que l'incendie s'est concentré dans l'espace situé aux pieds du pilote (du côté droit), à l'avant de la portière droite et derrière le tableau de bord (figure 5). L'incendie n'a pas traversé le revêtement du fuselage à quelque endroit que ce soit. On a relevé des dépôts de suie sur la surface intérieure de certains éléments dans la zone de l'incendie. L'incendie a été en partie alimenté par des documents de vol se trouvant dans une pochette située sur la paroi droite du fuselage, aux pieds du pilote. Le matelas isolant situé à la hauteur où le conduit d'air de dégivrage bifurque à angle droit vers le haut présentait les plus graves dommages causés par la chaleur; le conduit en thermoplastique était presque entièrement fondu. Une partie du matelas isolant placé directement contre le revêtement de la portière droite était calcinée.

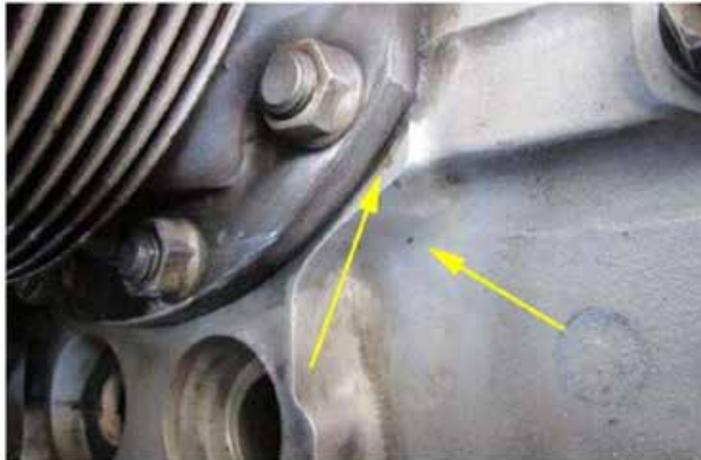
Figure 1 - Failure of a weld-repaired crankcase. Note crack from the cylinder base stud.

Weaker or softer crankcase material in the region of the cylinder retention studs can result in loss of stud torque due to the stud partially pulling out of the case and/or via crankcase cracking in the stud retention hole (See Figure 1).
