**RAPPORT D'ENQUÊTE AÉRONAUTIQUE
A13W0120**

**PANNE MOTEUR APRÈS LE DÉCOLLAGE ET
COLLISION AVEC LE RELIEF**

**BUFFALO AIRWAYS LTD.
DOUGLAS DC-3C, C-GWIR
AÉROPORT DE YELLOWKNIFE,
TERRITOIRES DU NORD-OUEST
19 AOÛT 2013**

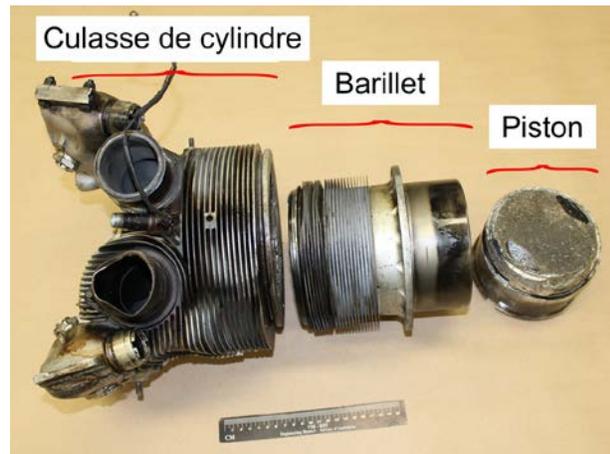
Photo 1. Cylindre défailant de C-GWIR

On a retrouvé le barillet et la culasse du cylindre n° 1 du moteur droit de C-GWIR séparés par suite de la fracture du barillet à son joint fileté avec la culasse (photo 1). La culasse, le barillet et le piston ont été envoyés au Laboratoire du BST pour y être examinés. On a découvert une crique de fatigue préexistante dans une rainure du filetage de la surface de contact extérieure du barillet. La cause de la crique de fatigue n'a pu être déterminée en raison des dommages subis après la rupture aux alentours de son point d'origine.

La rupture du cylindre n° 1 du moteur droit a été causée par une crique de fatigue préexistante située dans une rainure du filetage sur la surface de contact extérieure du barillet. La séparation de la culasse et de la tubulure d'admission qui s'en est suivie a pu entraîner une fuite de mélange suralimenté d'air et de carburant et d'huile moteur à l'intérieur du compartiment moteur, où l'allumage par étincelle du cylindre défaillant, ou des tuyaux d'échappement chauds à proximité immédiate, ont été la source de l'incendie moteur.

Le point d'origine de la crique de fatigue sur le cylindre défaillant était difficile d'accès et aurait été inobservable à l'inspection avant l'événement. La crique de fatigue n'avait pas percé la paroi du barillet, et il aurait fallu retirer le cylindre pour inspecter la face intérieure du barillet. Des vérifications de la pression différentielle du cylindre n'auraient pas non plus permis de détecter cette crique, étant donné que la culasse qui entoure le barillet aurait empêché la crique de s'ouvrir davantage. La fatigue est le mode de défaillance, et non sa cause. Les dommages à la surface au point d'origine de la crique de fatigue après la séparation étaient tels que la cause même n'a pu être déterminée.

2. La rupture du cylindre n° 1 du moteur droit au cours du décollage était attribuable à une crique de fatigue préexistante qui a causé un incendie moteur.

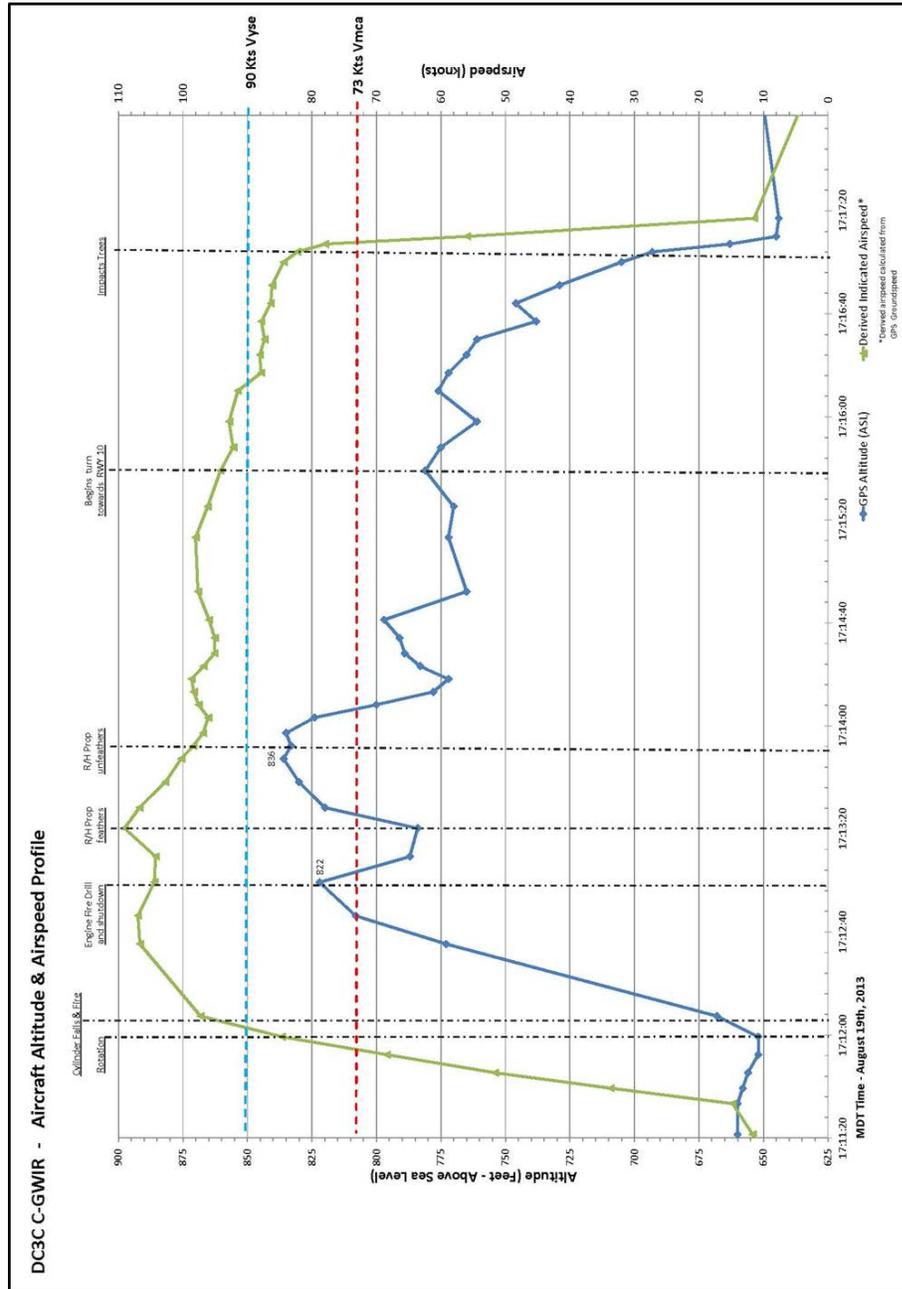
Annexe C – Vitesse indiquée par rapport à l'altitude (données extrapolées)

relation entre la vitesse et l'altitude du vol en cause après la défaillance du moteur droit et le dévirement subséquent de l'hélice droite.
