RAPPORT D'ENQUÊTE SUR ACCIDENT AÉRONAUTIQUE

PANNE MOTEUR DURANT LA MONTÉE INITIALE

**AMPHIBEC (ultra-léger) C-FPXF
RIVIÈRE-DU-LOUP (QUÉBEC)
11 JANVIER 1994**

RAPPORT NUMÉRO A94Q0003

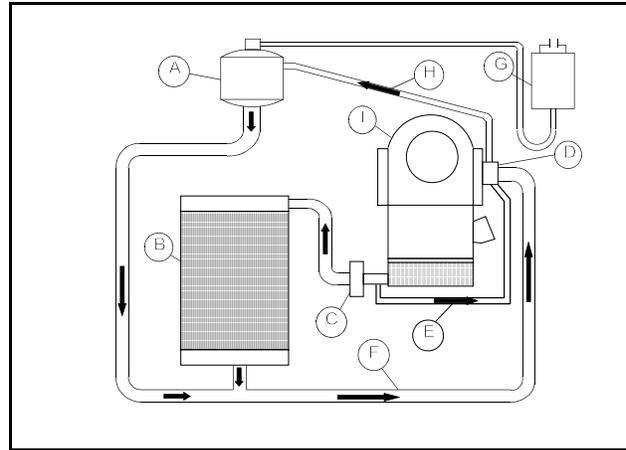
Figure 1 - Circuit de refroidissement d'Aviation Normand Dubé Inc.

Le constructeur de l'aéronef avait installé un circuit de refroidissement muni d'un thermostat fabriqué par Aviation Normand Dubé Inc. Le thermostat (C), situé à l'extérieur de la culasse, régularise la température du liquide de refroidissement à environ 160 degrés Fahrenheit.

Tel qu'il est proposé sur le schéma d'installation¹ d'Aviation Normand Dubé Inc. accompagnant normalement les pièces du circuit (voir figure 1), le tuyau de dérivation (E) retourne à la pompe de refroidissement (D), ce qui permet de réduire la différence des températures du liquide de refroidissement entre sa sortie de la culasse et avant son retour au moteur.

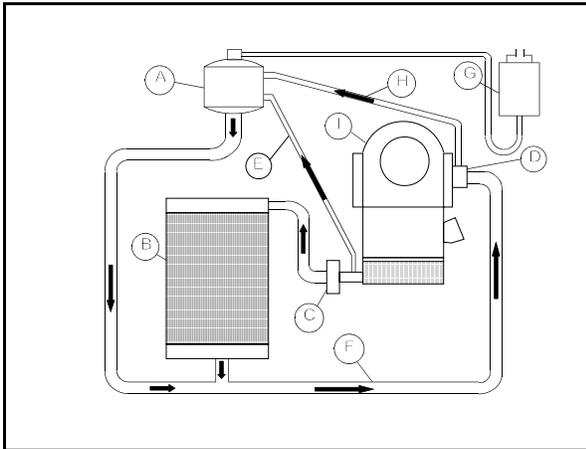
Figure 2 - Circuit de refroidissement installé sur l'aéronef

Cependant, la culasse du moteur (I) installée sur l'aéronef (voir figure 2)² n'était pas conçue pour recevoir un thermostat intégré. Le tuyau de dérivation (E) n'était pas installé conformément au schéma d'installation proposé par Aviation Normand Dubé Inc., mais retournait plutôt au réservoir du radiateur (A), ce qui augmentait la différence de température du liquide de refroidissement entre sa sortie du moteur et son retour à la pompe (D).

De plus, le radiateur (B) installé sur l'appareil était surdimensionné (*oversized*); il avait une surface de refroidissement de 20 à 50 % supérieure à celle des radiateurs construits et suggérés par le motoriste, ce qui favorisait un refroidissement excessif du moteur.

L'installation incorrecte du tuyau de dérivation et d'un radiateur surdimensionné avait pour effet de diminuer la température du liquide de refroidissement retournant au moteur.

Cependant, ceci avait pour effet de diminuer la température du liquide de refroidissement retournant au moteur et favorisait une augmentation de la différence de température entre la sortie du moteur et le retour. Lors d'opérations à température ambiante très froide, l'efficacité accrue de cette installation à refroidir faisait chuter la température du liquide de refroidissement de plus de 40 degrés Fahrenheit avant son retour au moteur.
