RAPPORT D'ENQUÊTE SUR ÉVÉNEMENT AÉRONAUTIQUE  
A98P0164

PERTE D'ESPACEMENT

ENTRE LE PIPER AIRCRAFT COMANCHE PA-24 N6857P  
ET LE PIPER AIRCRAFT TWIN COMANCHE PA-30 C-FFMW

VICTORIA (COLOMBIE-BRITANNIQUE)

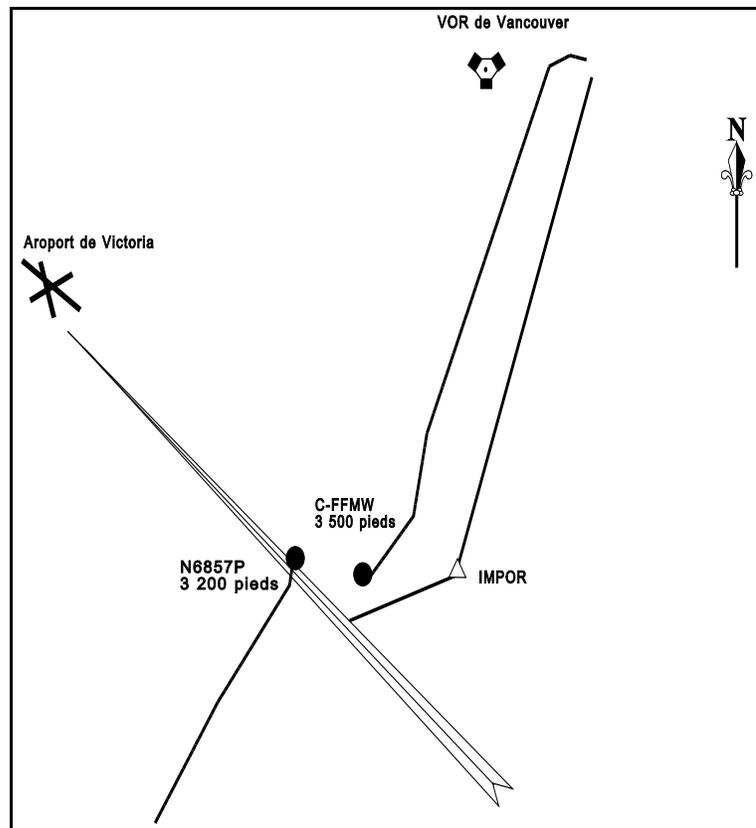
Le contrôleur terminal à l'entraînement a autorisé C-FFMW à effectuer une approche directe ILS/DME de la piste 27 en suivant la procédure IMPOR STAR. Comme il y avait plusieurs arrivées à l'aéroport de Victoria, l'élève avait décidé de placer cet appareil en troisième dans la séquence d'approche. À 10 h 43 min 54 s HAP<sup>1</sup>, le contrôleur à l'entraînement a demandé à C-FFMW de réduire sa vitesse à 110 noeuds, si cela était possible. Une minute plus tard, il a ordonné à C-FFMW de descendre à 3 000 pieds-mer<sup>2</sup>, ajoutant le mot « maintenant » pour bien souligner l'importance de l'instruction.

L'examen des données radar a montré que l'avion n'était pas sur le radial de 157 degrés du radiophare omnidirectionnel à très haute fréquence (VOR) de Vancouver en direction de l'intersection IMPOR, mais qu'il est toujours resté à l'ouest de sa route, parfois jusqu'à 2 nm. Le contrôleur à l'entraînement n'a pris aucune mesure pour signaler la situation à l'avion. Par conséquent, l'avion a viré en rapprochement plus tôt que prévu pour intercepter le faisceau du radiophare d'alignement de piste, ce qui a réduit l'espace avec l'appareil le précédant. Lors d'une conversation antérieure, l'instructeur en cours d'emploi (ICE) avait prévenu l'élève qu'il était possible que C-FFMW tourne plus près que prévu si aucune mesure corrective n'était prise. L'ICE n'est pas intervenu à ce moment-là.

savoir au contrôleur d'aéroport de Victoria qu'il avait modifié la séquence d'arrivée de façon à mettre N6857P en deuxième, derrière un appareil IFR déjà établi sur la trajectoire d'approche ILS et devant C-FFMW. Toutefois, à 10 h 45 min 11 s, l'élève a dit à N6857P que la nouvelle séquence ne marcherait pas et il a ordonné au pilote de N6857P de monter à 4 000 pieds et de virer à gauche au cap de 340 degrés. Six secondes plus tard, l'ICE, toujours à son poste à la console voisine et sans coordination avec l'élève, a pris le contrôle des appareils à l'arrivée. Il a ordonné à N6857P de virer davantage à gauche jusqu'au cap de 300 degrés et de descendre à 3 000 pieds. Peu après, il a ordonné à N6857P de virer à gauche au cap de 280 degrés de manière à intercepter la trajectoire d'approche finale. Au même moment, il a ordonné à C-FFMW de virer à gauche au cap de 170 degrés et de descendre à 2 500 pieds, puis il a fait savoir au pilote qu'il allait le guider au radar au-delà du faisceau du radiophare d'alignement de piste pour des raisons d'espacement.

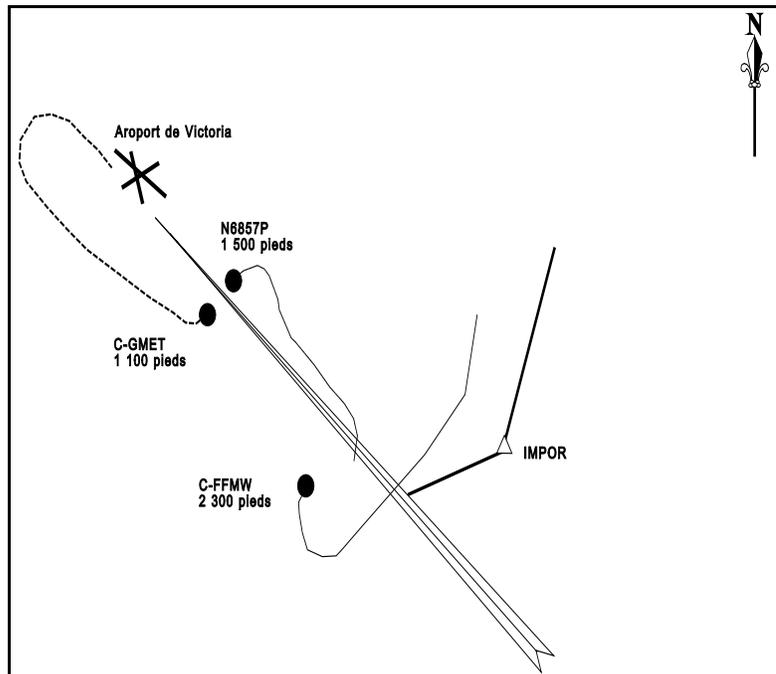
Lorsque N6857P a reçu son autorisation d'approche à vue, C-GMET, qui évoluait selon les règles de vol à vue (VFR), se trouvait alors dans le circuit à gauche de la piste 27 et était en communication avec la tour de Victoria. À 10 h 46 min 38 s, le contrôleur de la tour de Victoria a demandé à C-GMET de prolonger sa branche vent arrière gauche à cause de plusieurs appareils IFR en finale de la piste 27, et à 10 h 47 min 8 s, C-GMET s'est fait dire qu'il était troisième à l'atterrissage derrière N6857P. Quand le contrôleur d'aéroport a vu que N6857P était guidé au nord de l'approche, il a eu des doutes sur l'intention du contrôleur terminal quant à N6857P. C'est pourquoi le contrôleur d'aéroport a demandé à C-GMET de poursuivre en vent arrière et lui a dit qu'il lui indiquerait quand virer en étape de base.

À 10 h 47 min 37 s, le contrôleur d'aéroport a demandé au contrôle terminal de Victoria sur la ligne directe si N6857P était bien hors de la séquence d'approche, mais il n'a reçu aucune réponse. Sept secondes plus tard, ayant remarqué que N6857P s'éloignait de la trajectoire d'approche, il a autorisé C-GMET à virer en étape de base. Huit secondes plus tard, en voyant que N6857P virait en direction de la trajectoire d'approche de la piste 27, il a appelé de nouveau le contrôle terminal sur la ligne directe pour lui demander ce qu'il avait l'intention de faire avec N6857P. Le contrôleur à l'entraînement a répondu que N6857P était en vol à vue et qu'il suivait l'appareil devant lui qui arrivait tout juste au seuil de la piste 27. Toutefois, l'appareil en question était un autre appareil IFR en approche de la piste 27, et non pas C-GMET dans le circuit. Quelques instants plus tard, à 10 h 48 min 4 sec, N6857P a signalé sa présence sur la fréquence de la tour. Le contrôleur d'aéroport s'est tout de suite rendu compte qu'il allait y avoir un conflit entre les deux avions, et il a ordonné à C-GMET de virer directement vers le seuil de la piste 27. Quand on lui a demandé s'il pensait que l'espacement serait suffisant derrière C-GMET, le pilote de N6857P a répondu qu'il préférerait faire un tour complet de façon à augmenter l'espacement avec l'appareil se trouvant devant, appareil qu'il avait en vue. Les deux avions se sont posés sans autre incident.
