RAPPORT D'ENQUÊTE SUR ÉVÉNEMENT AÉRONAUTIQUE

RISQUE DE COLLISION

L'AIRBUS SA320-212 C-GVXF DE CANADA 3000

RAPPORT NUMÉRO A98W0079

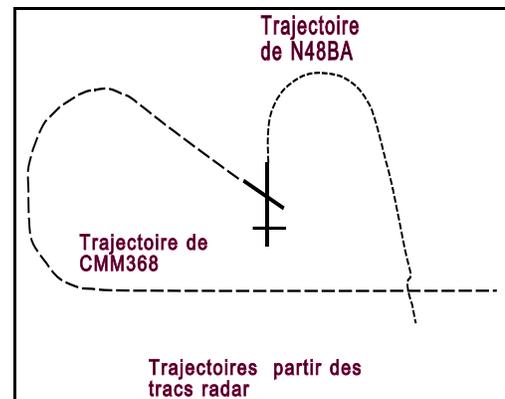
À 19 h 39 min 50 s¹, soit 1 min 20 s avant que CMM368 n'ait fait part d'une descente TCAS, CMM368 se trouvait à environ 10 nm au sud-ouest de l'aéroport et effectuait un virage à gauche en franchissant 10 100 pieds en montée à 230 KIAS. N48BA se trouvait à environ 4 milles au nord-est de l'aéroport et effectuait un virage à droite en franchissant 7 200 pieds en montée. Le contrôleur aérien a estimé que les espacements vertical et latéral demeuraient suffisants, compte tenu des trajectoires prévues. Il a ensuite dirigé son attention vers les autres appareils qu'il devait contrôler. Il se rappelle ne pas avoir regardé les deux cibles représentant les appareils sur son écran radar avant que CMM368 n'appelle à propos de la descente TCAS.
