RAPPORT D'ENQUÊTE MARITIME

M02L0021

RUPTURE DE LA COQUE

DU VRAQUIER *LAKE CARLING*  
GOLFE SAINT-LAURENT (QUÉBEC)

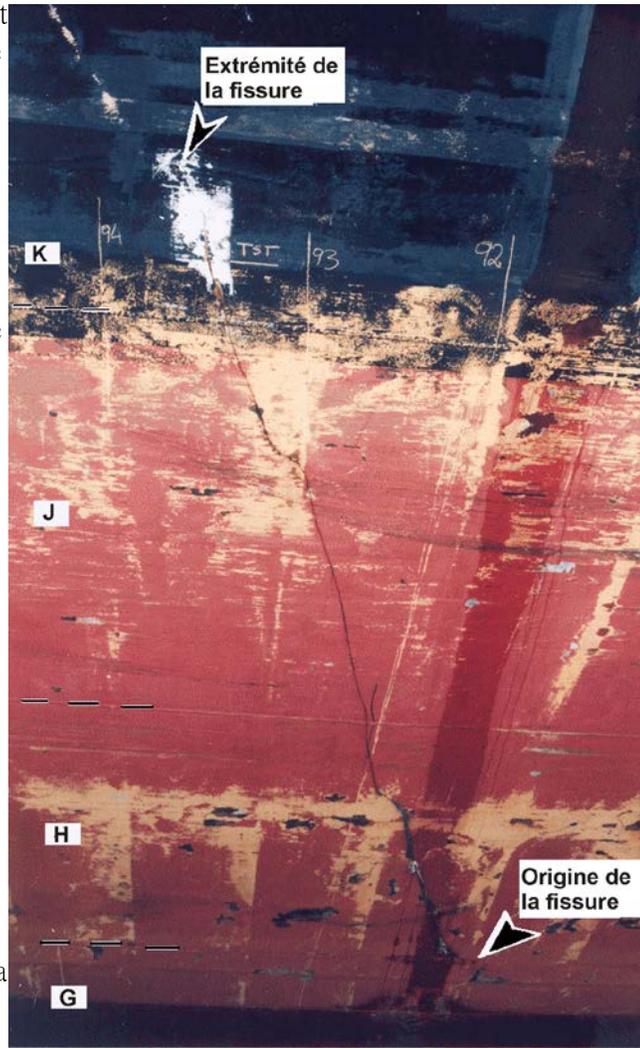
La cassure principale dans le bordé de muraille était localisée du côté bâbord à la membrure 91 et s'étendait vers le haut et vers l'avant depuis le bord de la soudure à la base de la membrure du bordé de muraille. La cassure traversait les membrures 92 et 93 via les virures H et J et se terminait juste avant la membrure 94 (virure K) dans la citerne de ballast supérieure n° 4, qui était alors vide. La cassure dans le bordé se divisait à l'emboîture de la tôle inclinée de la citerne de ballast; une des branches continuait sur 45 cm dans la tôle inclinée de la citerne de ballast à peu près perpendiculairement au point de jonction – l'autre branche s'étendait sur le bordé de muraille vers le haut et vers l'avant sur une longueur d'environ 40 cm au-delà du point de jonction. La longueur totale de la cassure sur la muraille était d'environ 6 m. L'inspection visuelle et l'analyse en laboratoire ont indiqué que la cassure principale était née à la base de la membrure 91 (au bord de la soudure)<sup>4</sup>. Le point d'origine de la cassure se trouvait à 1,3 m sous l'axe neutre du module de résistance du milieu du navire.

La cassure principale se trouvait dans la moitié avant d'une manifestation de fissure qui était apparente de part et d'autre de la membrure. Cinq manifestations de fissure analogues ont été décelées dans la cale n° 4, aux membrures 89 et 93 à bâbord et aux membrures 85, 91 et 96 à tribord. Toutes ces manifestations semblaient partir d'un point situé près de la base de la membrure au bord de la soudure et donner naissance à deux fissures, une à l'avant et l'autre à l'arrière de la membrure, d'une longueur d'à peu près 75 mm chacune, montrant une configuration générale en « V » caractéristique. Certains exemples typiques relevés du côté bâbord sont montrés ci-dessous (photos 3, 4 et 5). Toutes ces fissures étaient rouillées et semblaient avoir un certain âge.

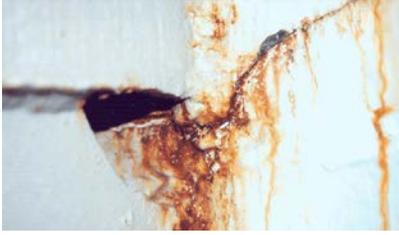
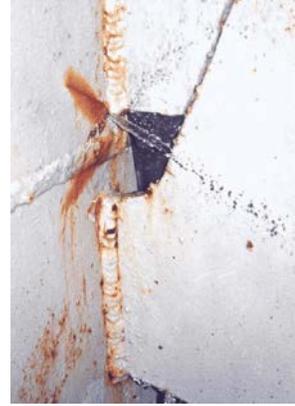
Dans la cale n° 2, on a aussi repéré quatre fissures; aux membrures 171½ (photo 6) et 172½ à tribord, et aux membrures 144 et 145 à bâbord. Contrairement aux fissures trouvées dans la cale n° 4, toutes les fissures de la cale n° 2 avaient été couvertes de soudure superficielle. L'épaisseur de pénétration de la soudure dans le bordé ne dépassait pas quelques millimètres. Il a été impossible de savoir quand et par qui ces réparations avaient été faites, et les dossiers du DNV ne contiennent nulle mention, ni des fissures ni des réparations. Contrairement aux manifestations de fissures de la cale n° 4, celles-ci ne se propageaient pas à l'avant et à l'arrière de la membrure; ainsi, la fissure de la membrure 171½ était limitée à l'avant de la membrure.

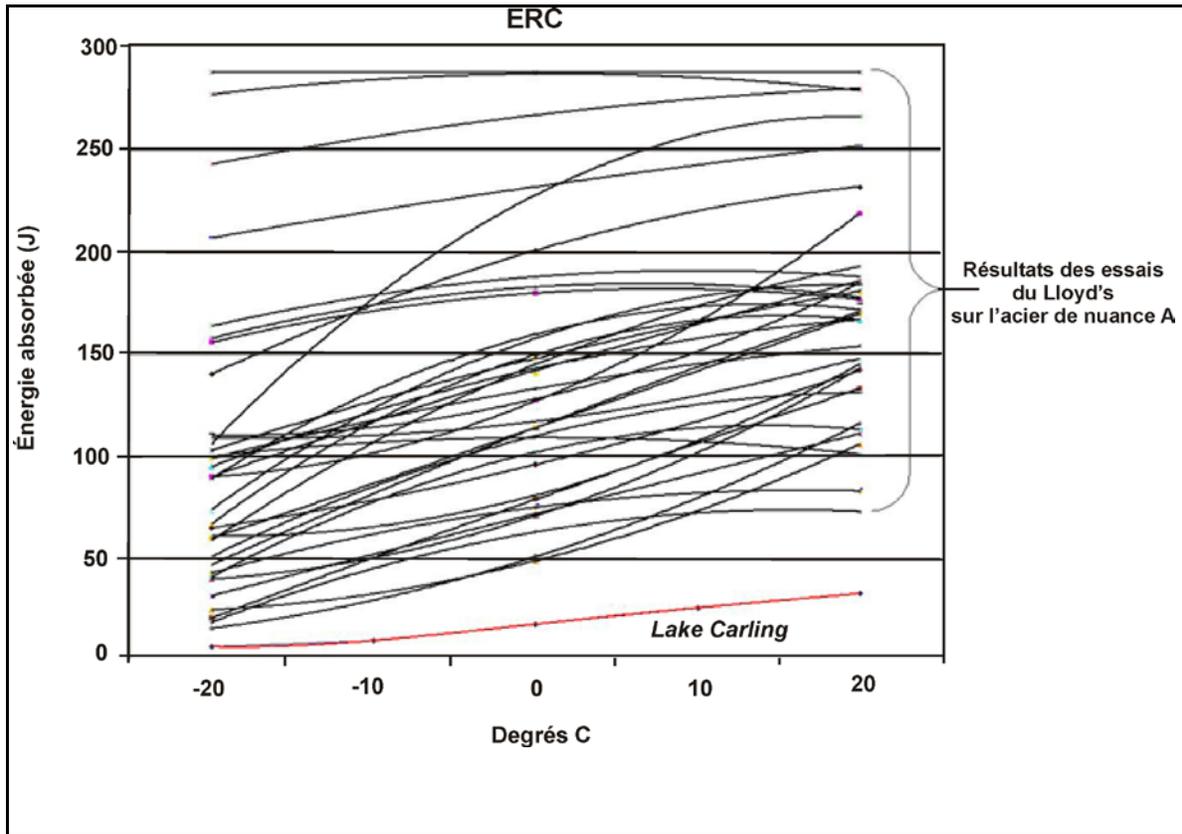
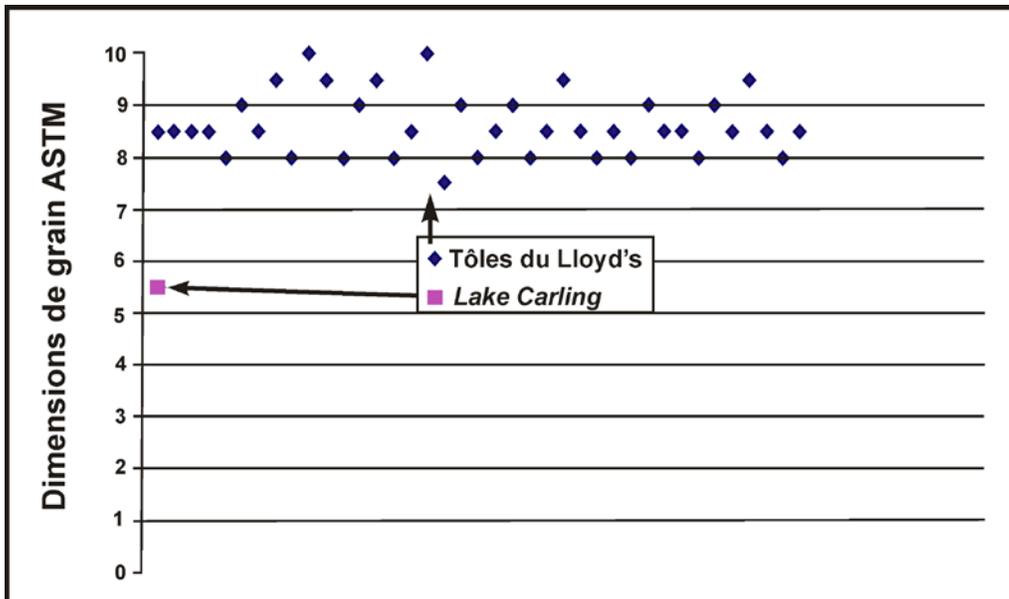
### Annexe B - Comparaison de l'ERC et de la dimension du grain

La dimension du grain et l'énergie à l'impact pour l'ERC, et donc la ténacité de l'acier de nuance A utilisé dans la construction du *Lake Carling*, étaient bien en-dessous de la norme *de facto* si l'on compare avec les caractéristiques moyennes des aciers de nuance A offerts un peu partout dans le monde. Le rendement de cet acier était inférieur aux attentes et n'offrait pas une tolérance aux avaries raisonnable dans toutes les conditions d'exploitation.
