RAPPORT D'ENQUÊTE MARITIME

M02L0061

CHUTE PAR-DESSUS BORD D'UN MEMBRE D'ÉQUIPAGE

DU VRAQUIER *KENT*
PRÈS DE VERCHÈRES (QUÉBEC)

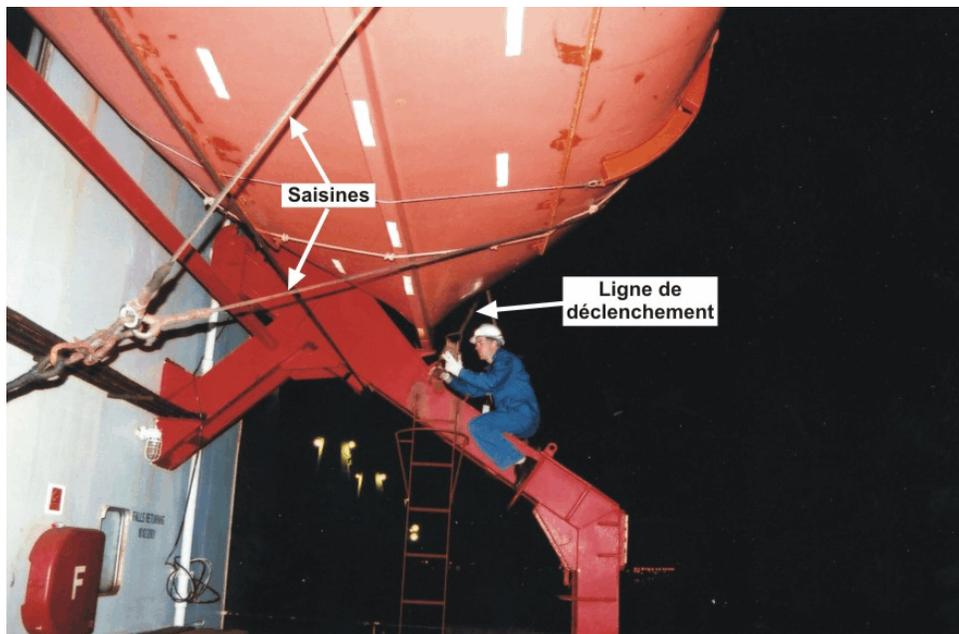
Le *Kent* était en route quand on a donné instruction au maître d'équipage de saisir au poste de mer l'embarcation de sauvetage bâbord en reliant les lignes de déclenchement avant et arrière. Il a alors demandé à un matelot de l'aider pour ce travail. Quand le matelot est arrivé à proximité de l'embarcation de sauvetage bâbord, le maître d'équipage était déjà au travail. Il était à cheval sur le berceau de bossoir avant, à proximité du fond de l'embarcation, et il essayait de fixer la ligne de déclenchement avant au mécanisme de déclenchement sur le berceau (voir la photo 1). Le matelot est monté dans l'échelle du berceau arrière et a essayé de faire de même avec la ligne de déclenchement arrière. Mais comme la ligne était trop tendue pour pouvoir être raccordée au mécanisme, il a descendu l'échelle pour aller donner du jeu au tendeur de l'autre côté. Une fois sur le pont, il a entendu un bruit et, quand il s'est retourné, il a vu l'embarcation de sauvetage et les bossoirs qui descendaient sur le berceau.

Le bruit a également alerté l'électricien du bord, qui se trouvait non loin de là. L'électricien et le matelot se sont précipités vers le treuil du bossoir de l'embarcation de sauvetage et ont serré le frein pour immobiliser l'embarcation, mais le maître d'équipage avait déjà été heurté par l'embarcation et était tombé par en arrière. Le maître d'équipage s'est agrippé momentanément à la ligne de déclenchement, mais il a lâché prise et a fait une chute de 15 m dans l'eau. Il était environ 18 h 25.

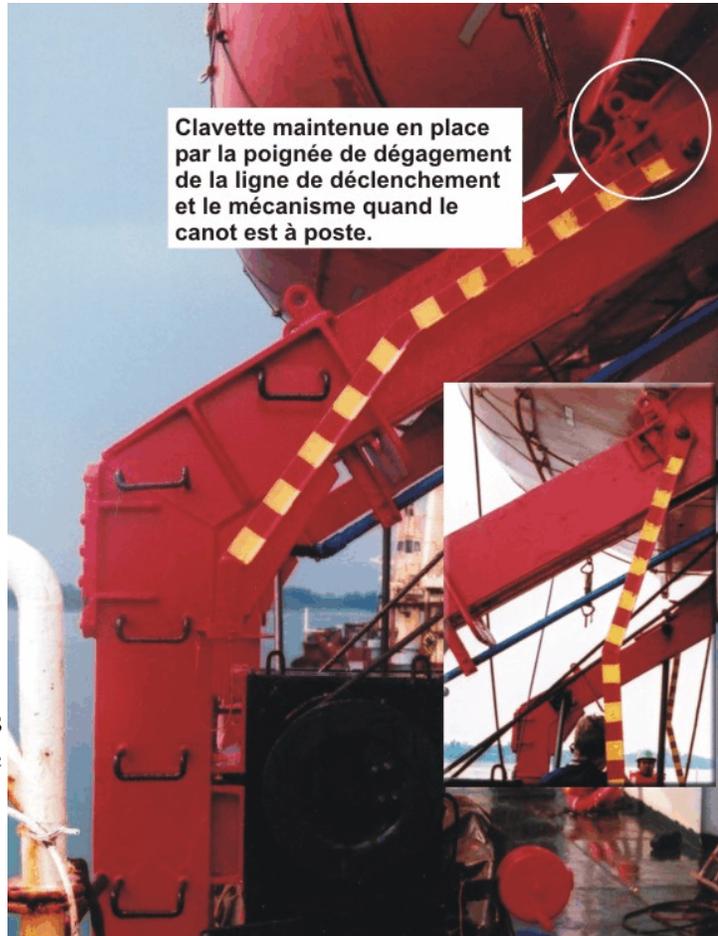
Quand une embarcation de sauvetage sous bossoir est à poste, les poignées de dégagement des lignes de déclenchement sont alignées avec les berceaux du bossoir (voir la photo 2). En position verrouillée, les clavettes sont fixées en travers du chemin de roulement, de façon à empêcher la descente de l'embarcation de sauvetage. En position déverrouillée, les poignées de dégagement des lignes de déclenchement sont ramenées vers le bas, à la verticale, ce qui libère la ligne de déclenchement et pousse de côté la clavette, pour permettre aux bossoirs et à l'embarcation de sauvetage de descendre sur le chemin de roulement (voir la photo en médaillon dans la photo 2).

Les bossoirs tribord avaient fait l'objet d'essais et avaient reçu l'approbation de sécurité, et ils avaient été préparés au port en prévision du voyage, l'embarcation de sauvetage sous bossoir étant à poste en position verrouillée. Toutefois, quand le navire a appareillé de Montréal, les bossoirs bâbord étaient en position déverrouillée, l'embarcation de sauvetage n'étant retenue en place que par les saisines et le frein du treuil.

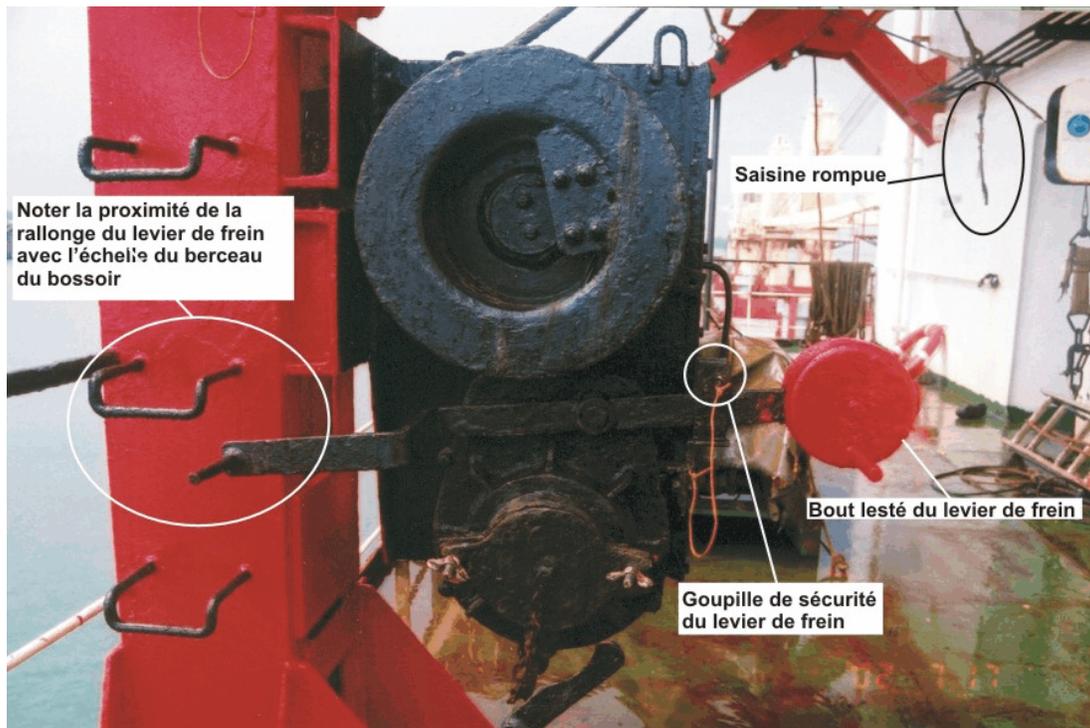
- quand le bout lesté intérieur du levier de frein était relevé dans la position de desserrage du frein, il restait coincé en position de desserrage lorsqu'on relâchait le levier, plutôt que de retomber en place pour réenclencher le frein;

- quand la goupille de sécurité du mécanisme du levier de frein était en place pour éviter tout déclenchement accidentel, il y avait un jeu de 12 mm entre la goupille de sécurité et le levier. En raison de cet écart, on pouvait soulever le levier suffisamment pour dégager le frein et libérer l'embarcation de sauvetage.

- les extrémités d'une saisine rompue montraient des signes de corrosion et d'usure manifestes. Un examen poussé mené par le Laboratoire technique du BST a révélé que le nombre de fils d'acier de la saisine bâbord était réduit de 37 % par rapport au nombre de fils original (de 144 à 54)⁴;

- le bout extérieur du levier de frein (à l'opposé du bout lesté) était placé de façon que la poignée se trouvait près de la muraille du navire, pour qu'on puisse observer l'embarcation de sauvetage pendant qu'on l'amenait le long de la muraille jusqu'à la ligne de flottaison. La poignée était à proximité (6 cm au-dessous et 5 cm à l'extérieur) du deuxième barreau de l'échelle du berceau arrière (voir la photo 3). On a aussi noté que le fait d'abaisser la poignée aurait le même effet que si l'on relevait le levier du frein au bout intérieur (lesté), c'est-à-dire de desserrer le frein.

Le frein du treuil était en état de fonctionner, mais il était en mauvais état. Plus particulièrement, le dispositif d'arrêt automatique du contrepoids du levier de frein ne fonctionnait pas. Une fois qu'on avait relevé le levier de frein à la position de desserrage du frein, le levier restait à cette position et il fallait faire un effort physique supplémentaire pour réenclencher le frein complètement, c'est-à-dire en abaissant le levier (plutôt que de se fier au contrepoids qui revenait à sa place de lui-même).

La goupille de sécurité, qui empêche normalement le levier de frein de se dégager accidentellement, était placée de telle façon qu'elle ne permettait pas un verrouillage solide. À cause du jeu de 12 mm, le levier pouvait se déplacer suffisamment pour que le frein se desserre même si la goupille de sécurité était en place.

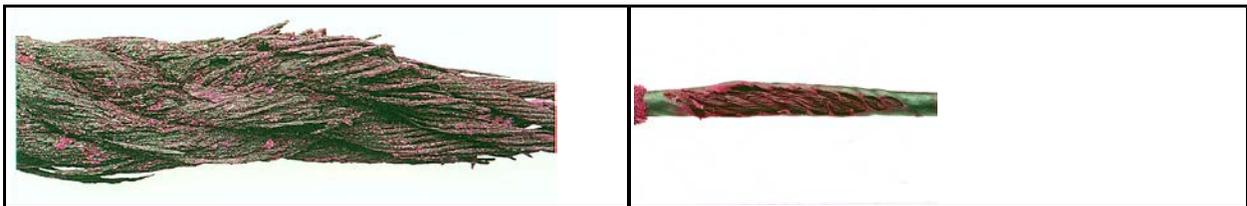
La saisine faite d'un câble en fil d'acier était corrodée au point qu'elle avait largement dépassé sa durée de vie utile. Il est parfois difficile de connaître l'état des câbles en acier revêtus de plastique, mais une inspection superficielle aurait révélé l'état de détérioration avancée du câble. Le Laboratoire technique du BST a examiné le câble défectueux, de même qu'une saisine similaire venant du bossoir tribord⁸ (voir les photos 4 et 5). On a conclu que, du côté bâbord, seulement 37 % des fils d'acier du câble supportaient effectivement la charge, et que cette proportion était de 55 % dans le cas du câble tribord. En raison d'une forte corrosion, le câble s'est rompu sous une charge d'essai de 1638 kg, alors que le câble bâbord se serait rompu sous une charge de l'ordre de 1119 kg.

2. Le câble en acier utilisé comme saisine était dans un état de corrosion avancé et il avait largement dépassé sa durée de vie utile.
3. Les barreaux de l'échelle du berceau de bossoir étaient situés à proximité du levier du frein du treuil défectueux; quand le matelot est descendu du berceau de bossoir arrière, il a probablement posé le pied sur la rallonge du levier de frein du treuil plutôt que sur le barreau de l'échelle, libérant ainsi l'embarcation de sauvetage.
