RAPPORT D'ENQUÊTE MARITIME
M04F0017

ÉCHOUEMENT

DU CHALAND-CITERNE *KTC 115*
NAVIGUANT AVEC
LE REMORQUEUR *SALVOR*
À ALEXANDRIA BAY (NEW YORK, ÉTATS-UNIS)
LE 27 JUILLET 2004

Rapport numéro M04F0017

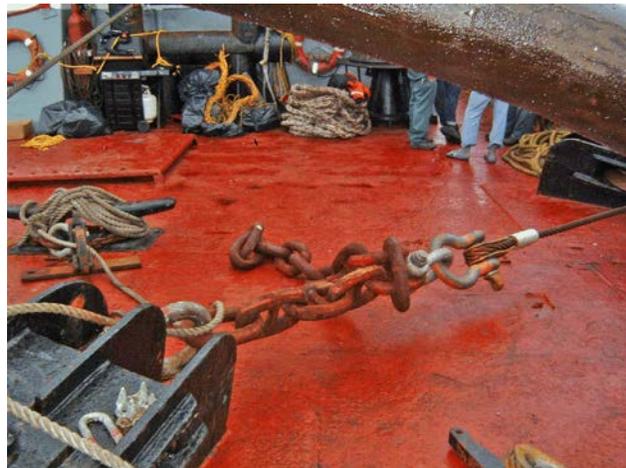
Le dispositif de remorquage comprenait une encoche dans le tableau arrière du chaland qui accueillait l'avant du remorqueur (voir la photo 1). Le dispositif de fixation comprenait une aussière de 2½ po en polypropylène tressé menant de l'avant du remorqueur à une bitte sur le chaland et des aussières semblables, une de chaque coin de l'encoche du chaland jusqu'à l'épaule respectivement bâbord et tribord du remorqueur (voir la figure 2). Pour faciliter la gouverne et la marche arrière, des câbles de fixation 6 x 36 de 1¾ po de diamètre étaient tendus entre les bittes sur la hanche du chaland et le pont arrière du remorqueur. Le câble de tribord était retenu par une manille à une chaîne à maillons d'acier de 2 po, qui était elle-même manillée à un chaumard sur le pont du remorqueur. Le câble de fixation bâbord menait par un chaumard au treuil de remorquage du remorqueur, qui servait à maintenir le remorqueur dans l'encoche.

Un examen du cordage réalisé après l'événement a permis de constater que deux maillons de la chaîne reliant le câble de fixation tribord avaient cédé et que le câble de fixation bâbord s'est aussi rompu à l'endroit où il serait normalement passé par le chaumard du pavois bâbord. Des essais ont indiqué que les maillons de la chaîne avaient cédé sous l'effet de soudaines contraintes excessives⁷. Les essais ont déterminé qu'il n'y avait pas de corrosion importante ou de défauts dans les maillons de la chaîne qui ont cédé, et que la résistance à la rupture était conforme aux normes pour une chaîne de ce calibre. Aucun document de certification, d'inspection ou d'entretien ne se trouvait à bord pour la chaîne ou le câble, quoique le propriétaire ait produit un certificat du fabricant du câble d'acier quelque trois mois après l'événement. L'historique de la chaîne qui a cédé n'a pas pu être précisé par l'entreprise, mais elle était généralement en mauvaise condition; les tenons de certains maillons étant mal fixés ou absents. Il semble qu'elle provenait probablement d'une entreprise de récupération maritime.

Le dispositif de remorquage de l'ensemble *Salvor / KTC 115* comportait des câbles de fixation servant à maintenir le remorqueur dans l'encoche du chaland et créant une résistance au moment de virage imprimé par le gouvernail du remorqueur. Une chaîne assurait un raccordement solide et résistant à l'abrasion entre le câble de fixation tribord et le remorqueur. Si les deux câbles de fixation sont tendus, le dispositif ne permet aucun mouvement entre le remorqueur et le chaland, et sert à transmettre le moment de virage du remorqueur au chaland. Des essais ont indiqué que la chaîne s'est rompue en cassant, probablement parce que la charge de rupture a été appliquée avec un effet de choc. Pour qu'un effet de choc soit appliqué à la chaîne, il est vraisemblable que les câbles de fixation et la chaîne avaient initialement du jeu.

Le taux de déplacement du gouvernail est contrôlé par une électrovanne hydraulique qui est soit ouverte, soit fermée. Dès lors, le taux de déplacement du gouvernail n'aurait pas dépassé celui d'une manœuvre normale de la barre toute. Lorsque la défaillance de la gouverne a fait que le gouvernail s'est déplacé à droite toute, l'arrière du *Salvor* s'est déplacé librement vers bâbord jusqu'à ce qu'il soit retenu par le câble de fixation et la chaîne de tribord, ce qui a entraîné la rupture de la chaîne. La profondeur de l'encoche dans le chaland *KTC 115* ne permettait d'y insérer qu'une petite partie de la coque du *Salvor*. Lorsque la chaîne de tribord s'est rompue, l'arrière du remorqueur a pivoté plus loin sur la gauche. La coque du remorqueur pivotant dans l'encoche a créé un point d'appui engendrant une force excessive et la rupture des aussières en polypropylène de la proue, de sorte que le remorqueur s'est dégagé de l'encoche. En conséquence, seul le câble de fixation bâbord retenait encore le remorqueur au chaland. Le remorqueur a été brièvement tiré vers l'arrière par le chaland et risquait d'être envahi jusqu'à ce que le câble de fixation bâbord appuyé sur le pavois se rompe et que le remorqueur se détache.

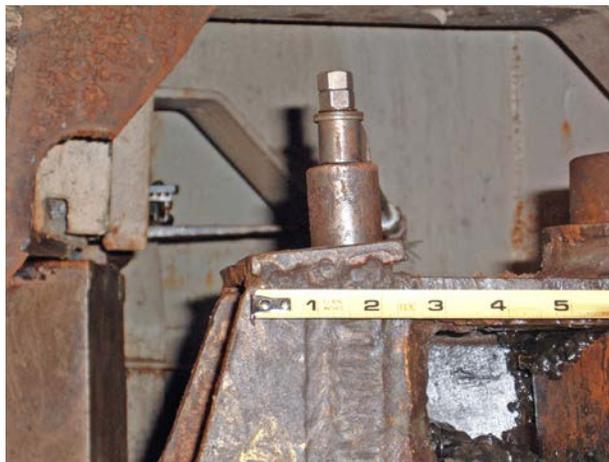
Une inspection du dispositif effectuée après l'événement a révélé que la biellette de retour du télémoteur avait cédé au cabillot fileté réglable la reliant au secteur des gouvernails. Un examen en laboratoire de la biellette défaillante a révélé qu'elle avait cédé en raison de fatigue⁸. Le pivot qui transmet le mouvement du secteur à la biellette de retour du télémoteur était désaligné, et on a constaté que la biellette se coinçait lorsque le gouvernail se déplaçait entre la position du milieu et la position de la barre toute dans une ou l'autre direction. Le montage du pivot sur lequel la biellette est fixée avait été modifié dans le passé, mais aucun document n'a été trouvé qui indique quand et par qui. Des essais du dispositif de gouverne ont démontré qu'à la fois l'indicateur d'angle du gouvernail de la passerelle et le système de gouverne non asservi étaient inopérants lorsque la biellette de retour du télémoteur était détachée.

L'examen de la biellette de retour défaillante du télémoteur effectué par le Laboratoire technique du BST indique que des fissures de fatigue préexistantes étaient présentes à l'endroit où la biellette a cédé. La fatigue peut être considérée comme le phénomène qui aboutit à une fracture sous l'effet de contraintes répétées ou fluctuantes d'une valeur maximale inférieure à la résistance à la traction d'un matériau¹⁰.

répétitives s'appliquant sur la biellette sont relativement modestes et la pièce peut avoir une grande longévité. Cependant, la configuration de la biellette de retour et du pivot de montage de la tête de timon avait été modifiée à un moment indéterminé. Le mauvais alignement entre les deux éléments a été reconnu comme étant la source de la fatigue. Lorsque le gouvernail se déplaçait sur toute sa course, il entraînait un coincement de la biellette qui augmentait les contraintes et a fini par causer la rupture par fatigue.
