RAPPORT D'ENQUÊTE MARITIME
M06M0110

CHAVIREMENT

DU CHALAND OTM 3072
AU LARGE DE BAS-CARAQUET (NOUVEAU-BRUNSWICK)
LE 29 OCTOBRE 2006

Rapport numéro M06M0110

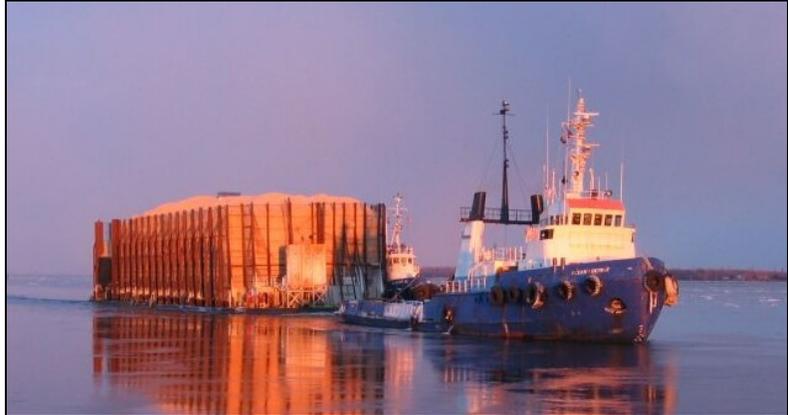
Photo 1. Le chaland OTM 3072 chargé de copeaux de bois remorqué par le remorqueur *Ocean Foxtrot* en décembre 2005 (source : Kruger inc.)

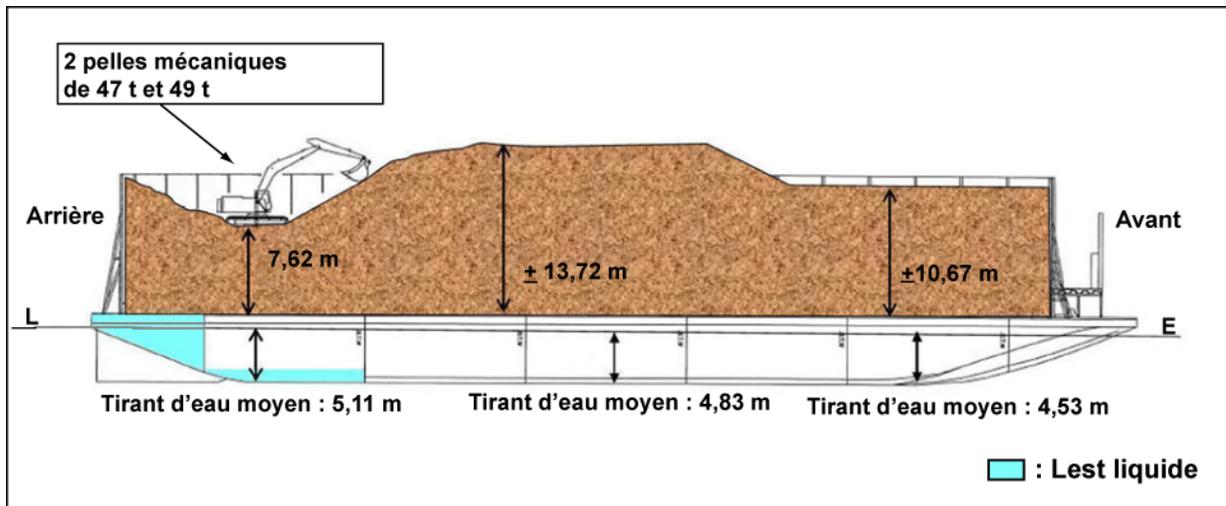
Figure 2. Plan de chargement au départ de Sheet Harbour

- les copeaux de bois ont été chargés jusqu'à une hauteur de 13,72 m, pour un chargement total de 5563 tonnes;
- les compartiments latéraux 5 bâbord et tribord ont été partiellement remplis tandis que les coquerons arrière bâbord et tribord ont été complètement remplis, pour un total de 458 tonnes de lest liquide;
- deux pelles mécaniques utilisées pour le déchargement, pesant respectivement 47 tonnes et 49 tonnes, ont été arrimées sur la cargaison vers l'arrière du chaland, à une hauteur supérieure à 7 m au-dessus du pont;
- les tirants d'eau moyens aux marques avant et arrière étaient respectivement de 4,53 m et 5,11 m.

- les copeaux de bois représentaient une masse de 5902 tonnes (au lieu de 5563 tonnes);
- les compartiments n° 5 et les coquerons arrière contenaient 513 tonnes de lest liquide (au lieu de 458 tonnes);
- une constante de 356 tonnes, représentant l'ensemble des masses non identifiables, devait être considérée afin de respecter le dernier déplacement à l'état lège établi en octobre 2005;
- la distribution du chargement était telle que le chaland avait une assiette sur cul de 0,57 m et une gîte sur bâbord supérieure à 2°; l'effet de l'assiette et de la gîte venait réduire le franc-bord, notamment sur la hanche bâbord, où il n'était que de 0,28 m.

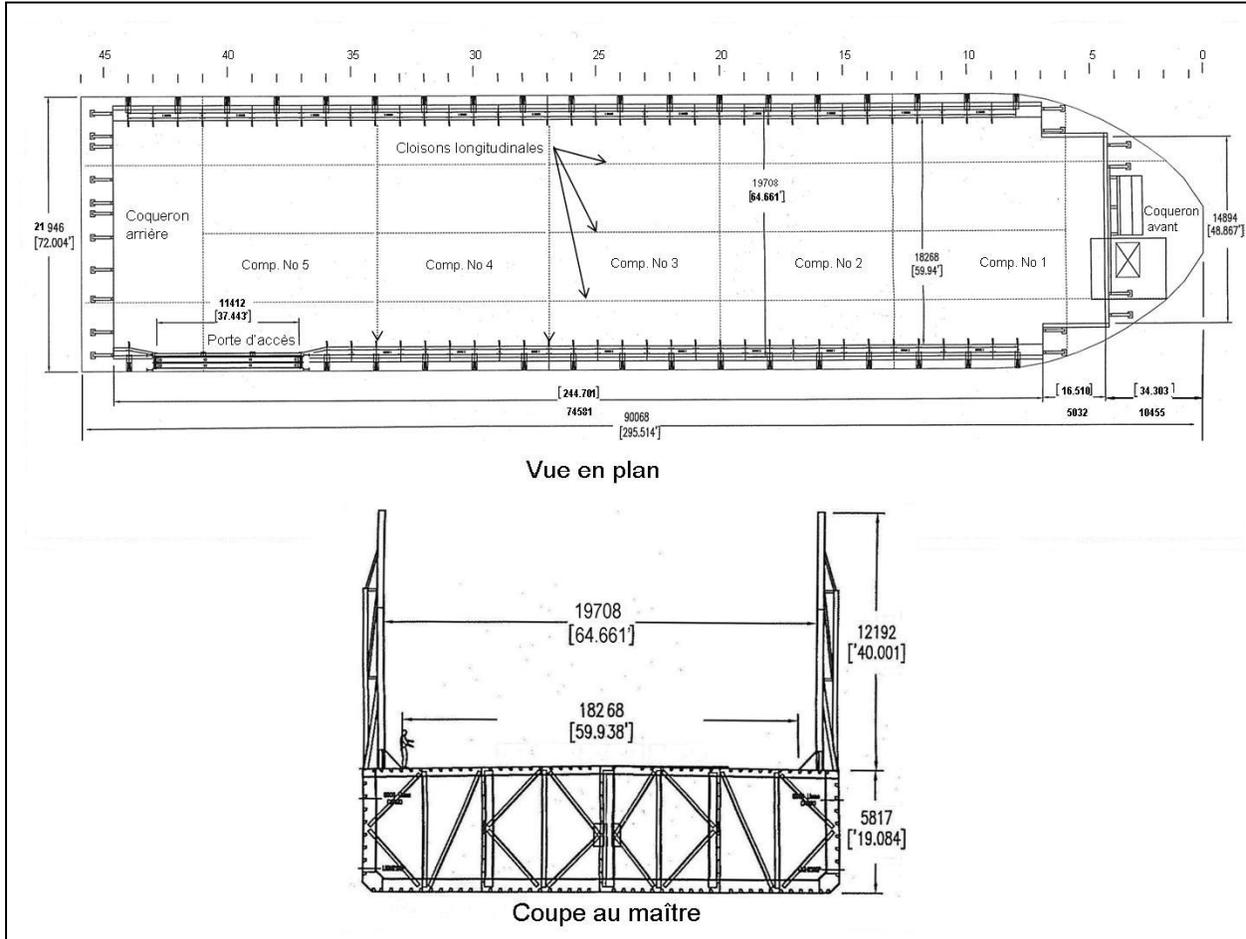
Annexe A – Chaland OTM 3072

Le chaland OTM 3072 est fait d'acier. La coque est divisée en 26 compartiments étanches³ par trois cloisons longitudinales et six cloisons transversales (voir Annexe A). Des montants et un treillis métalliques d'une hauteur de 12,19 m forment une enceinte sur le pourtour du pont pour contenir une cargaison solide en vrac.
