RAPPORT D'ENQUÊTE MARITIME
M07N0117

CHAVIREMENT AVEC PERTE DE VIE
DU PETIT BATEAU DE PÊCHE *SEA URCHIN*
DANS LE DÉTROIT DE NEWMAN
(TERRE-NEUVE-ET-LABRADOR)
LE 4 NOVEMBRE 2007

Rapport numéro M07N0117

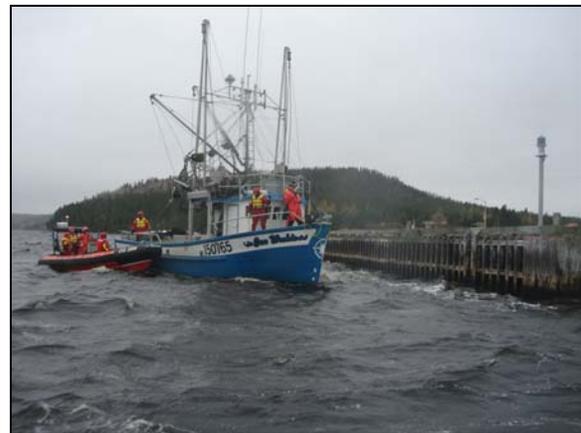
Photo 1. Le *Sea Urchin* le jour de l'événement

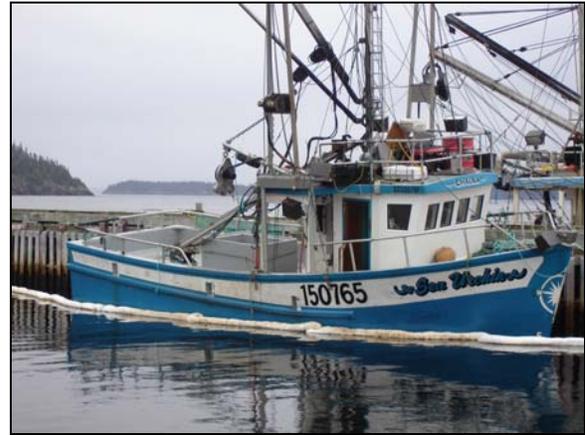
Photo 2. Le *Sea Urchin* après la récupération

Au terme de l'exercice, les deux ERS se rendent au quai suivies du *Sea Urchin* qui est plus lent. À environ 100 m du quai, sous l'effet du vent et des vagues sur sa hanche bâbord, le *Sea Urchin* gîte d'environ 20° sur tribord puis se redresse. Vers 14 h 40⁴, les vagues et une forte rafale de vent font de nouveau gîter le bateau sur tribord. L'eau s'engouffre par les sabords de décharge et passe par-dessus le plat-bord. Une senne non arrimée sur le pont arrière ripe sur tribord. L'eau entre alors dans la timonerie par les portes qui sont bloquées en position ouverte, et le bateau chavire.
